SE1108
Sipti Oy
Porvoo Inveon PIMA-kunnostus

Kunnostuksen loppuraportti

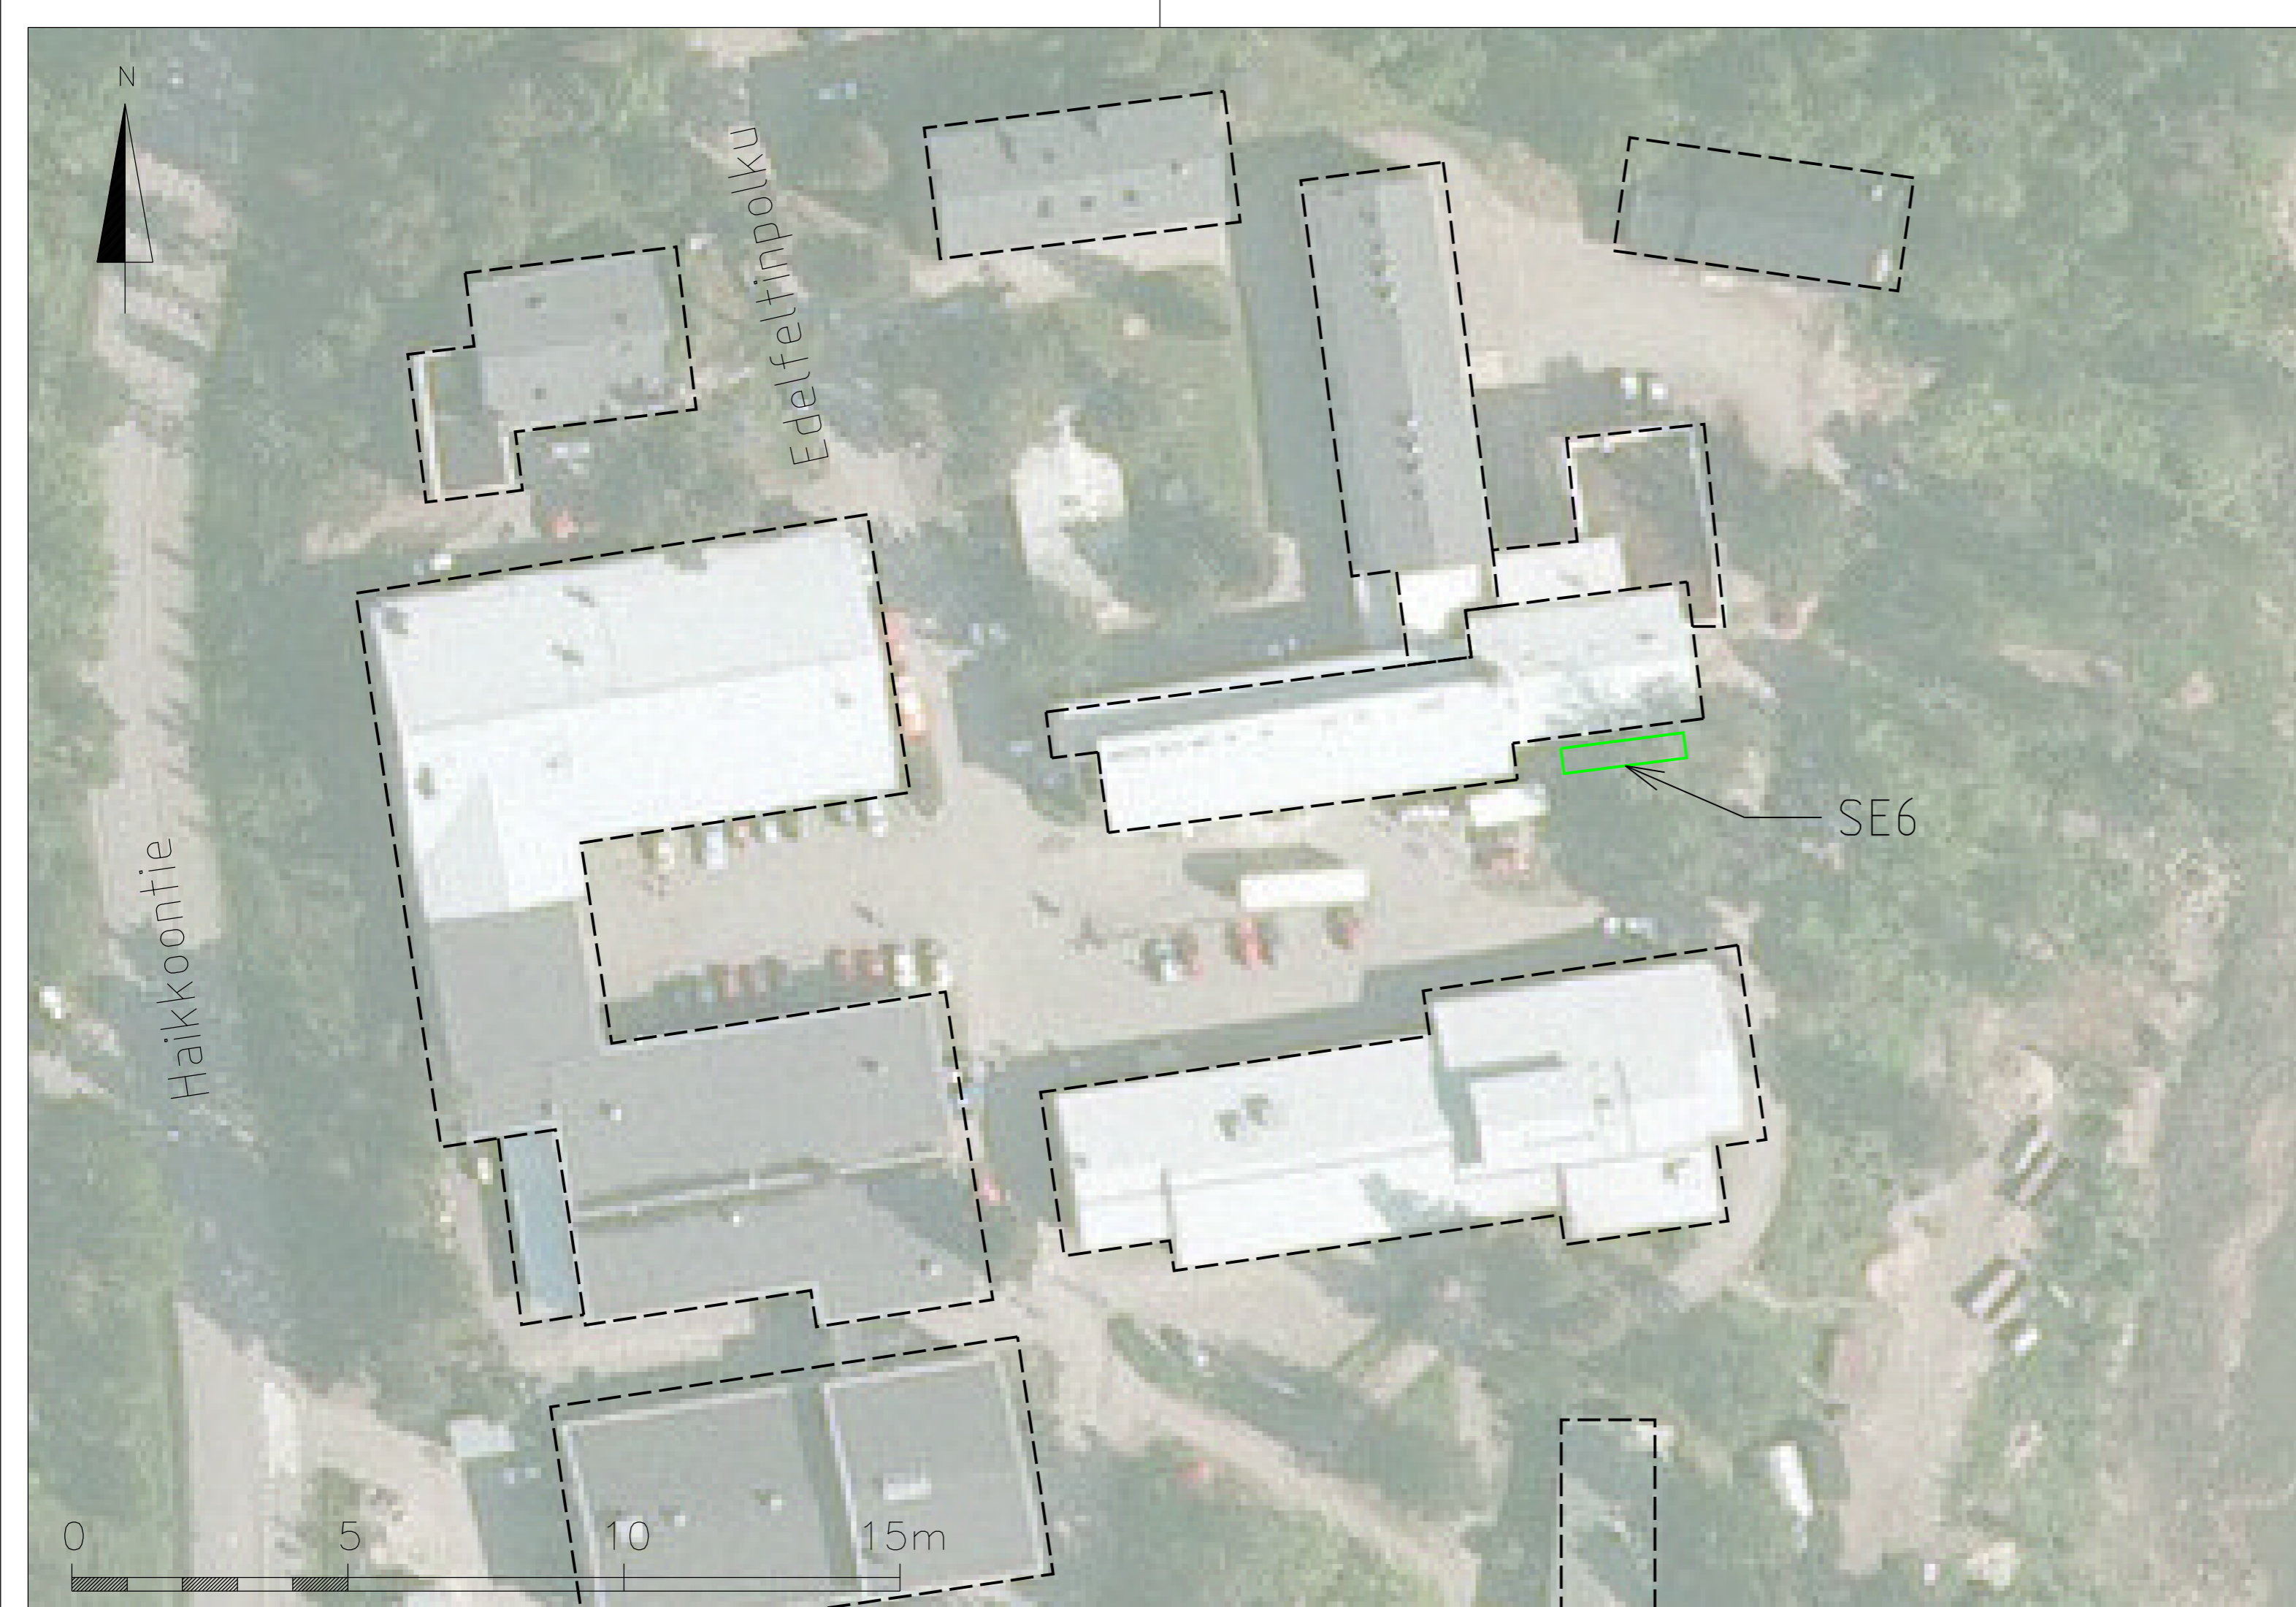
LIITE 1

Öljysäiliö sijaitsee puretun A1-rakennuksen vieressä. Kaivannon sijainti on esitetty liitteen 1 piirustuksessa. Öljysäiliön päällä sijainneet siistit, hajuttomat pintamaat kuorittiin erilliselle kasalle ennen säiliön poistamista. Säiliön poiston jälkeen säiliökaivannon seinästä ja pohjalta otettiin näytteet SE2 ja SE3, lisäksi otettiin öljysäiliön yläpuolisesta hiekasta näyte SE1 0,0-1,5 metrin syvyydeltä. Pohjanäyte SE3 otettiin noin 3,0 metrin syvyydeltä, seinämänäyte SE2 1,5-3,0 metrin syvyydeltä. Maanäytteistä tarkasteltiin näytteenoton yhteydessä aistinvaraisesti maalaji, kosteus, mahdollinen öljyn haju ja jätteet. Näytteet toimitettiin Synlabin Analytics & Services Finland Oy:n akkreditoituun laboratorioon öljyanalyysiin (C₁₀-C₄₀).

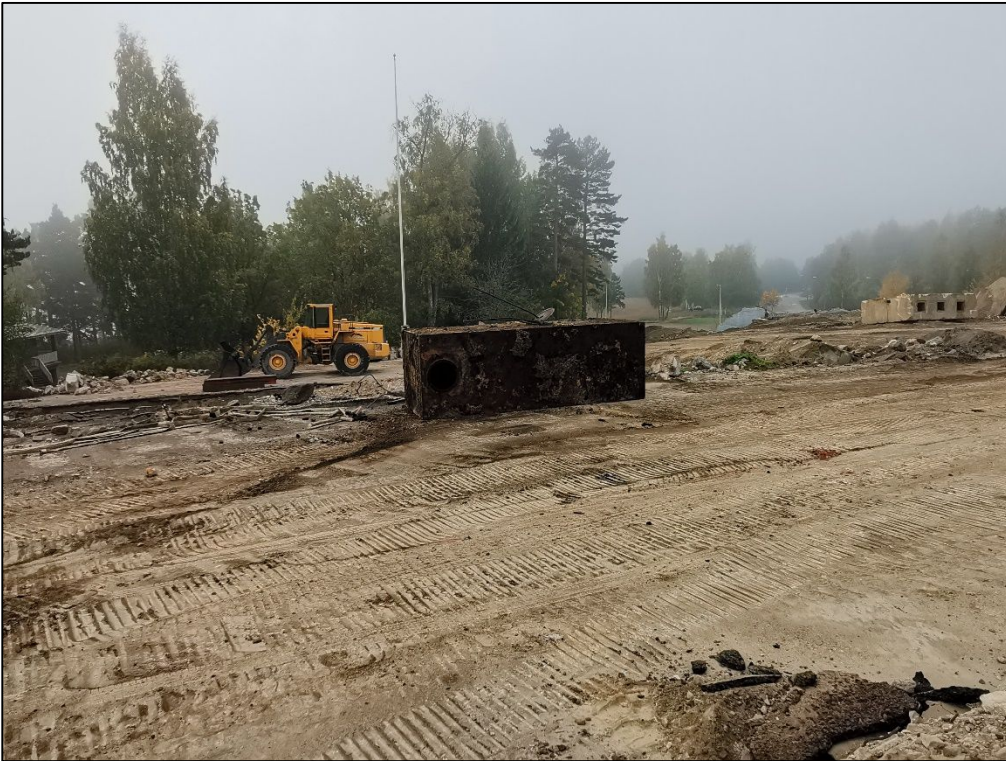
Kuva 1. Kaivannosta poistettu vanha öljysäiliö.

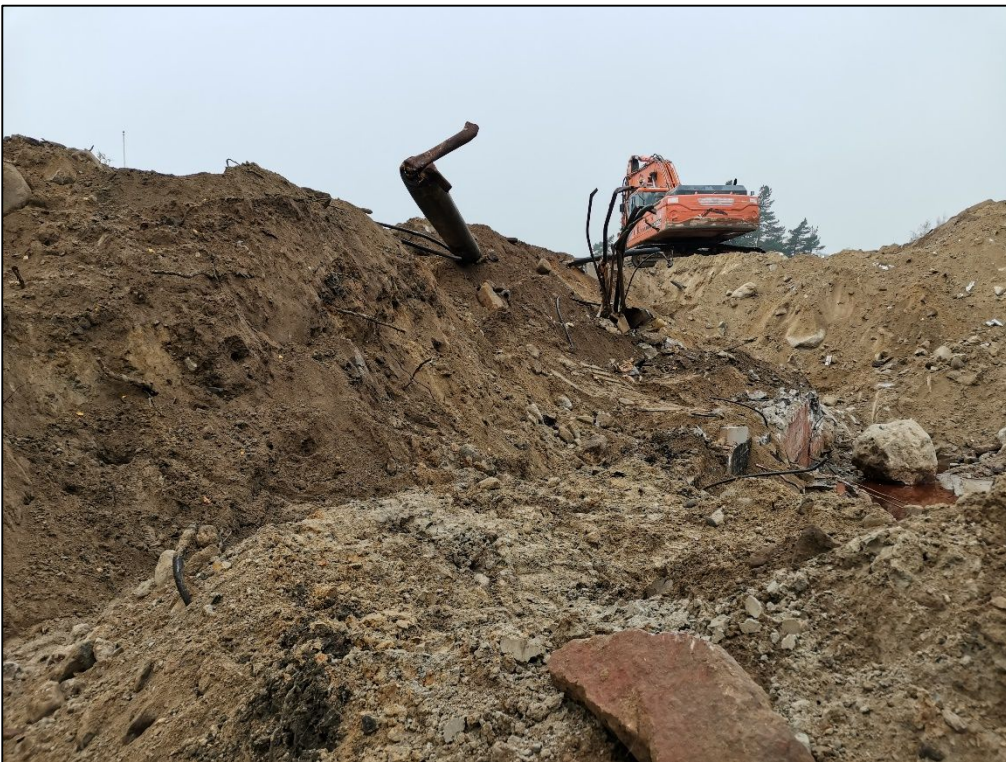
Öljysäiliön pintamaan (SE1) tulokset alittivat laboratorion määritysrajat. Pohjan (SE3) ja seinämän (SE2) pitoisuudet ylittivät valtioneuvoston asetuksen 214/2007 mukaiset ylemmät ohjearvot. Analyysitulokset on koottu liitteen 2 yhteenvetotaulukkoon. Laboratorion analyysitulokset on esitetty liitteessä 3.

Kuva 2. Öljysäiliökaivannon vastainen seinämä.

Analyysitulosten perusteella Sipti Environment Oy:n ympäristötekninen valvoja ohjasi kaivua PetroFlag -kenttälaitteiston avulla. Säiliökaivannon pohja kaivettiin kallioon asti noin 1,0 metrin syvyydellä. Kaivannon eteläpuolen maanvastaista seinämää (SE2) kaivettiin hieman yli 1,0 metriä, kunnes

aistinvaraisesti ei havaittu merkkejä öljystä. Seinämän pilaantumattomuus varmistettiin ensin kenttämittauksella ja jäännöspitoisuus lähetettiin laboratorioon analysoitavaksi. Pohjan ja seinämän maat näyttivät kenttämittauksen perusteella olevan ylemmän ohjearvon ylittäviä maita, joten maat vietiin voimakkaasti pilaantuneena Lassila & Tikanoja Oy:n Heinsuon jäteasemalle Kotkaan. Jäteasemalle kuljetettiin kolme kuormallista, yhteensä 125,46 tonnia voimakkaasti pilaantunutta maa-ainesta.

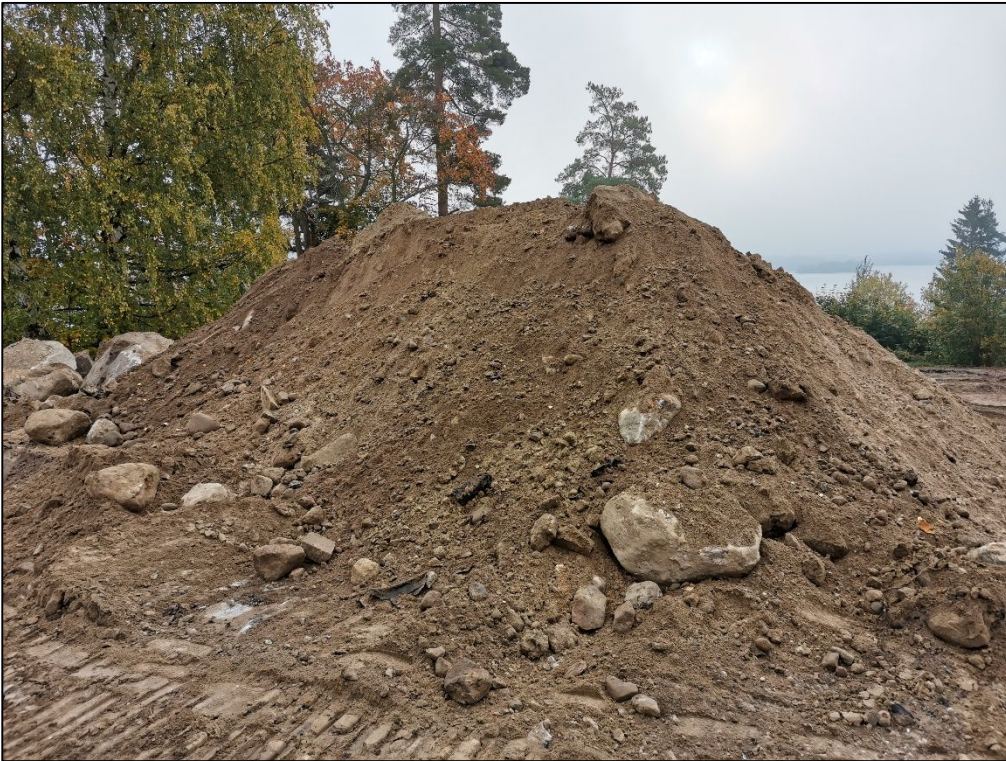
Kuva 3. Öljysäiliön yläpuolinen pilaantumaton pintamaa.

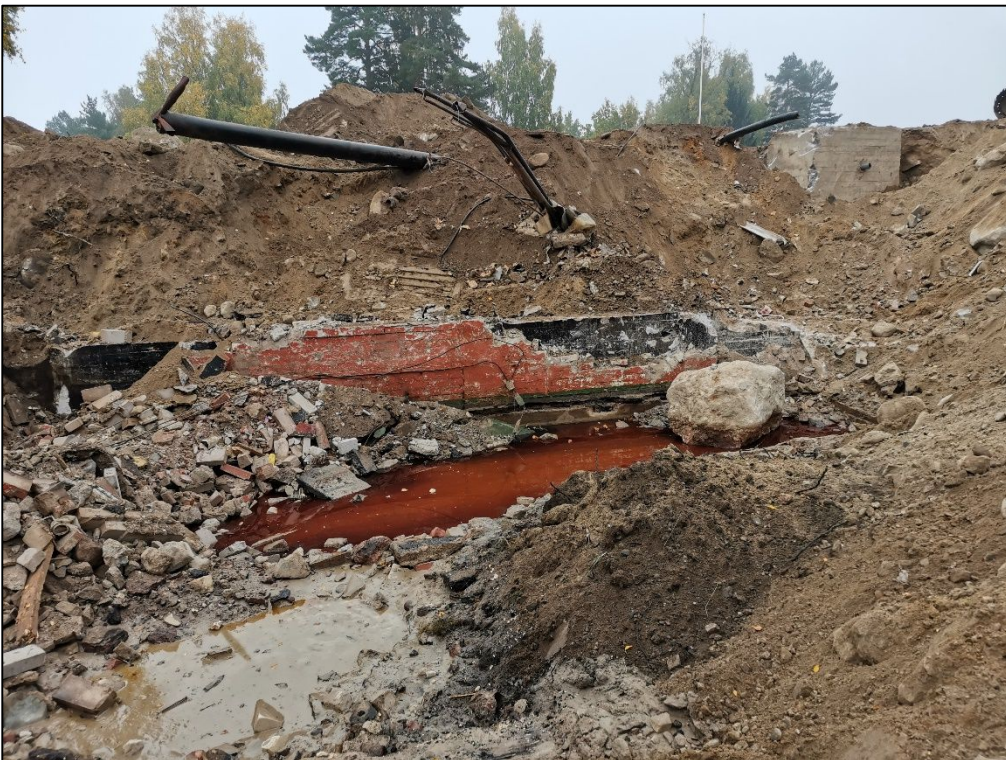
Kuva 4. Öljyä kerääntyi kallion päälle, öljy poistettiin imuautolla.

Ennen tutkimuskaivun aloittamista, säiliön noston jälkeen kaivantoon kertynyt vapaa öljy poistettiin imuautolla. Kaivun aikana ei ollut tarvetta vesien käsittelylle.

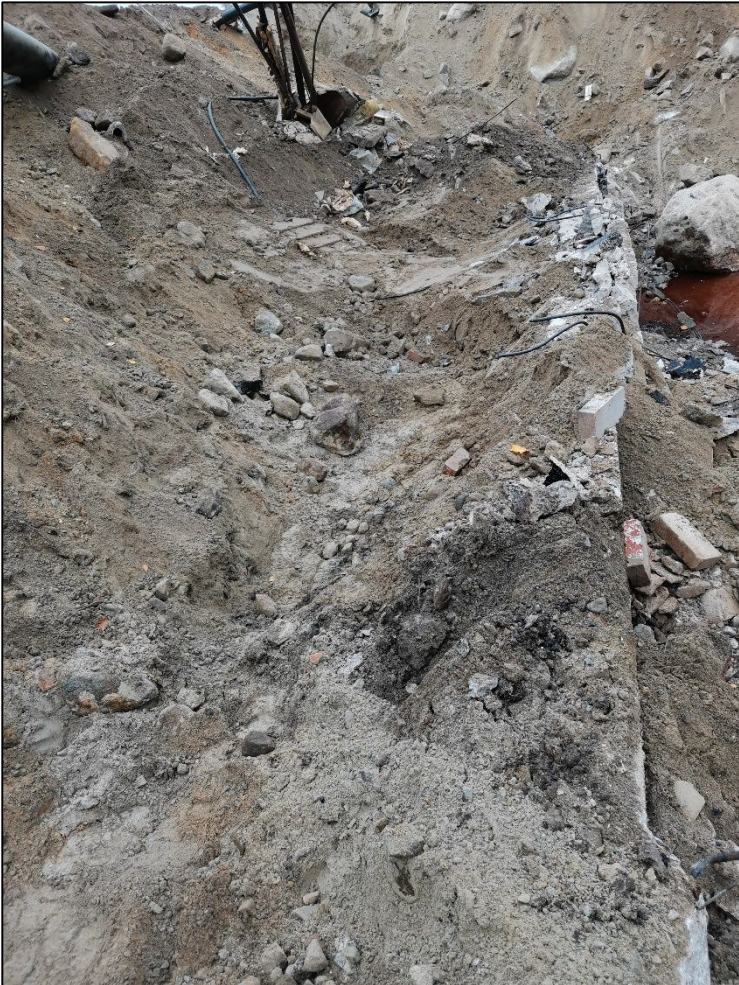
Öljysäiliökaivannon pohja rajautui kallioon. Säiliön eteläpuolen seinämästä maa-ainesten poiston jälkeen otettiin jäännöspitoisuusnäyte, josta analysoitiin öljyhiilivedyt C₁₀-C₄₀ laboratoriossa. Tulokset eivät ylittäneet laboratorion määritysrajaa ja kunnostus päätettiin.

Kuva 5. Kaivannon pohja. Kaivu päättyi kallioon. Rakennuksen sokkeli oli purkamatta.
