Projektinnumero  
1510075215-001

Päivämäärä  
3.3.2023

# GAMMELBACKAN MONI- TOIMITALO

## KOSTEUS- JA SISÄILMATEKNINEN KUNTOTUTKIMUS

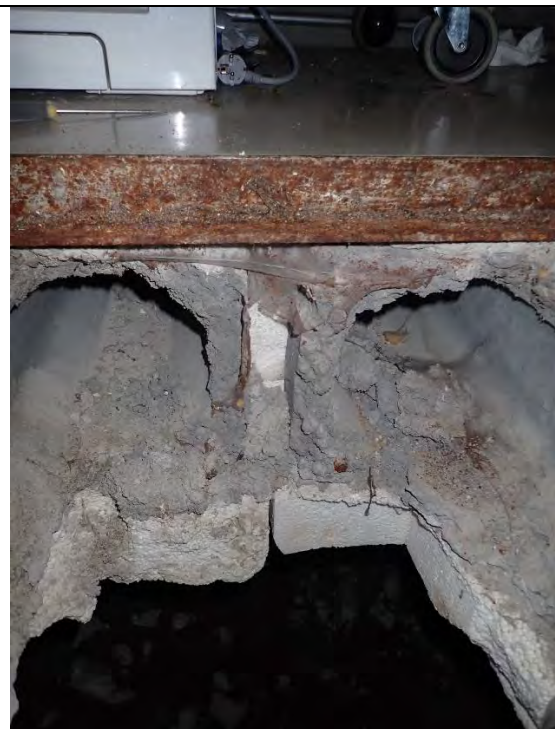
Kuva 8. Ontelolaatan onteloiden rajapinta kuvattuna tilan 1059 lattialuukusta.

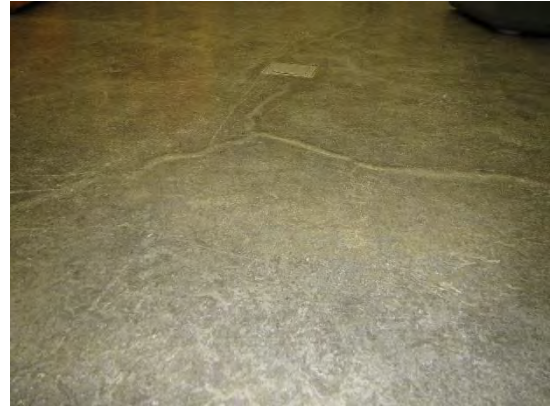
Kuva 10. Lattian pintalaatassa havaittiin useita halkeamia tilassa 1093.

Alapohjasta tulee tiivistää läpiviennit, sekä alapohjan ja ulkoseinän liittymät. Huoltoluukut tulee vaihtaa tiivisteillä varustetuiksi huoltoluukuiksi. Onteloaattojen saumojen kohdilla olevat halkeamat tulee korjata. Tiivistykset tulee tehdä RT-kortin 14-11197 **tason 2 " 2**. Merkittävä tiiveyden parantaminen: Sallitaan vähäisiä vuotoja alipaineistettuna, **-10 Pa." mukaiseksi. Halkeamien kohdat korjataan tiloissa, jossa halkeamat havaitaan lattiapinnoitteen päältä. Lattiapinnoite poistetaan ja halkeamat avarretaan ja valetaan / injektoidaan umpeen. On mahdollista, että halkeamat tulevat uusiutumaan. Alapohjatila tulee puhdistaa rakennusjätteestä. Alapohjan maanaines tulee poistaa niiltä osin, kun siinä on näkyvää kasvustoa. Salaojituksen toiminta tulee tarkastaa ja alapohjan kuivana pitoa tulee mahdollisuuksien mukaan parantaa. Alapohjan alipaineistus säädetään niin että alapohja on **jatkuvasti vähän 5 ... 10 Pa alipainen sisäilmaan nähden. Tällä** hetkellä alipaineistus on toteutettu yhdestä kohdasta alapohjatilaa. Lisäämällä poistoilmakanavistoja ja päätelaitteita alapohjatilaan saadaan alipaineistusta säädettyä paremmin.**

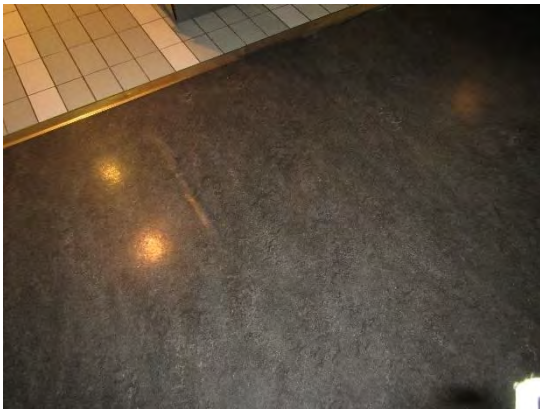
Kuva 11. Lattian pintalaatassa havaittiin useita halkeamia tilassa 1035.

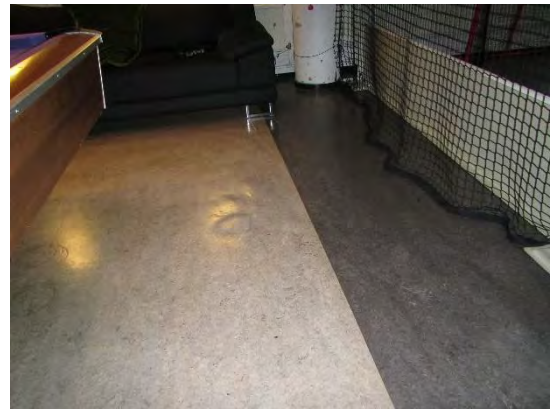
Kuva 12. Lattian pintalaatassa havaittiin useita halkeamia ja linoleumissa kohoumia tilassa 1038.

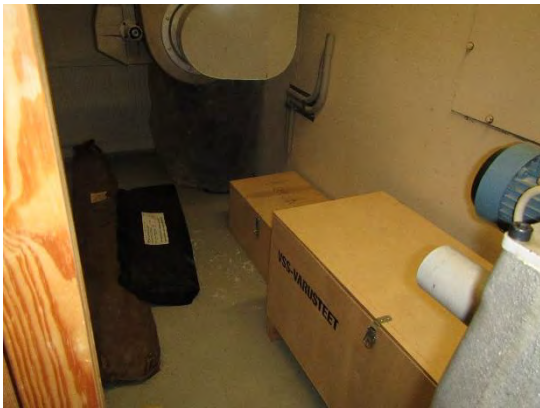
Kuva 13. Väestönsuojan lattiamaali hilseilee.

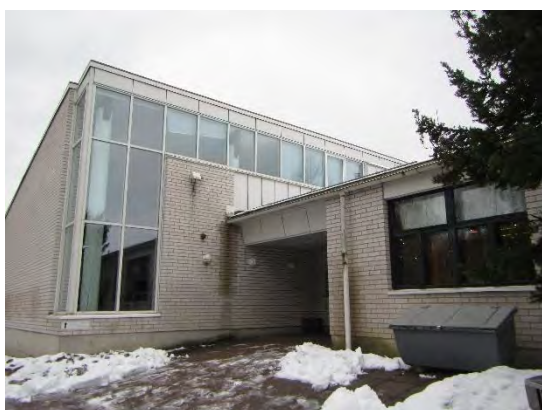
Kuva 32. Kerhotilan 1024 ulkopuolen kosteusrasitusta lisäävät toimimattomat katon syöksytorvet.

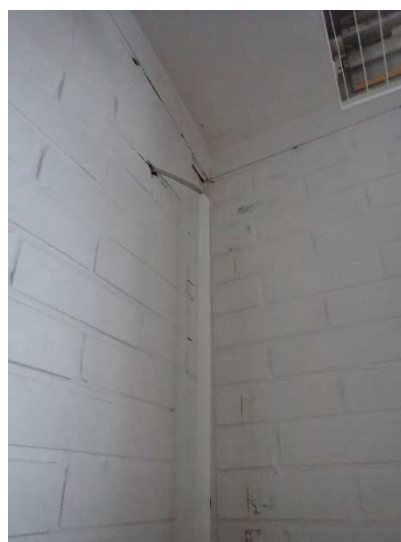
Kuva 33. Toimistotilan 1110 ulkoseinässä havaittiin vanhaa kosteusjälkeä.

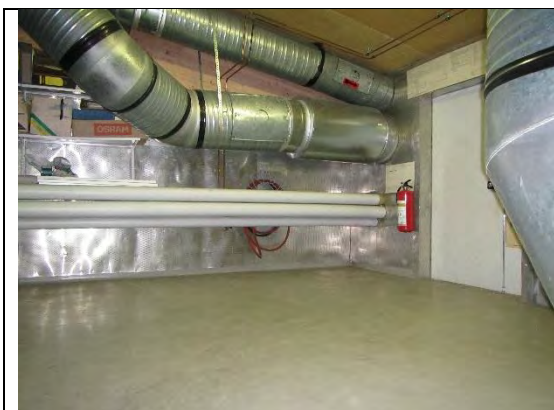
Lattiapinnoite oli iv-konehuoneessa 2001 kiinni alustassaan, lattiapinnoitteen alla ei havaittu poikkeavaa hajua. Lattiapinnoitteen pinnalla havaittiin vanhoja kuivuneita kosteusjälkiä, jotka olivat todennäköisesti peräisin iv-koneen sisältä.

Kuva 45. IV-konehuoneen 2001 välipohja oli ontelolaattarakenteinen.

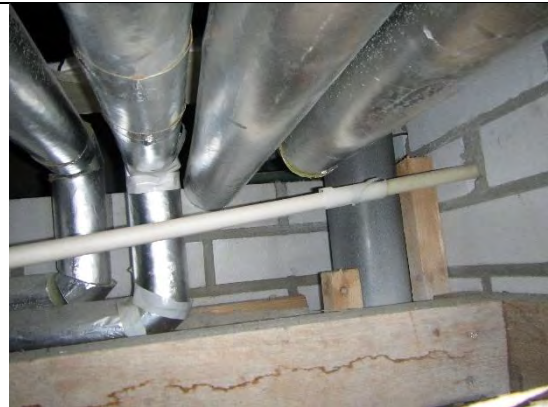
Kuva 48. Osassa vesiputkien lämmöneristeitä oli teipattu, osassa ei ollut. Puurakenteessa havaittiin vanhaa kosteusjälkeä.

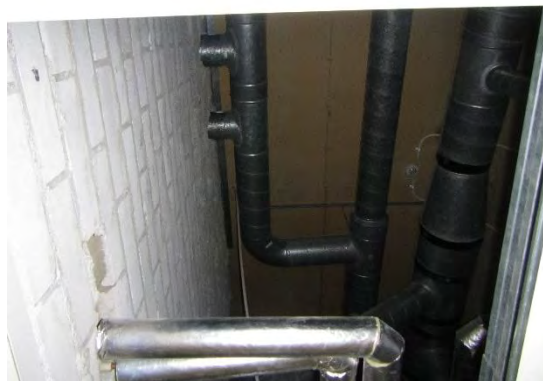
Kuva 49. Alaslaskettujen kattojen päällä kulki ilmastointikanavia ja vesiputkia.

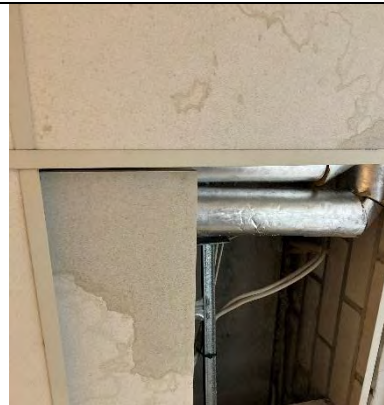
Kuva 52. Käytävän 1085 alakattolevyissä havaittiin kosteusjälkiä.

Alaslaskettujen kattojen yläpuoleisissa tiloissa ja alakattolevyissä havaittiin puutteita. Avoimet mineraalivillat tulee poistaa tai pinnoittaa. Rakennusjätteet tulee poistaa alakattojen yläpuoleisista tiloista. Likaantuneet ja/tai kosteusvaurioituneet alakattolevyt tulee uusia.

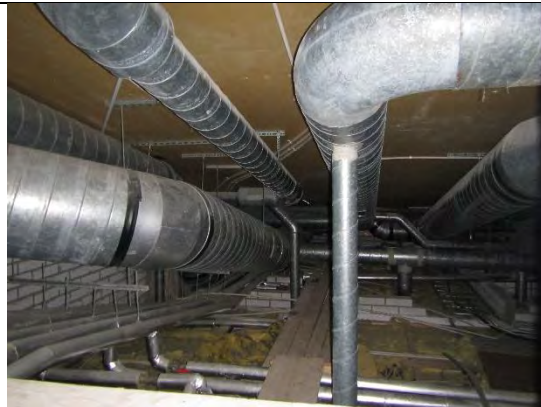
Pukuhuone, pesuhuone ja saunatilojen kiinteiden alakattojen päällä havaittiin pinnoittamatonta mineraalivillaa ja rakennusjätettä. Alakattojen yläpuoleinen tila on yhteydessä iv-konehuoneen sisäänkäyntiin, mineraalivillaa pääsee sisäilmaan heikentäen sen laatua.

Kuva 53. Puku, pesu- ja saunatilojen alakattojen yläpuoleinen tila.

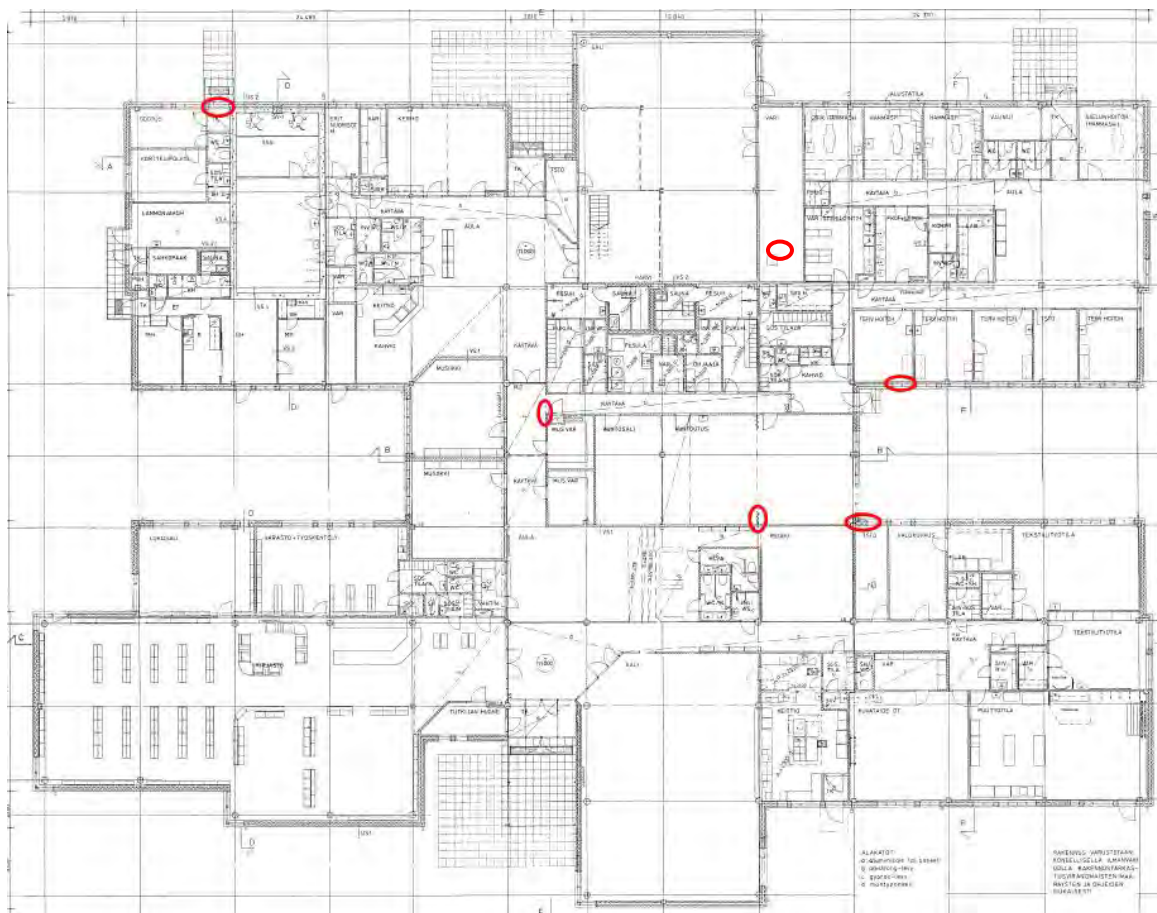
Kuva 61. Rakennuksen yläpohjasta havaitut vesivuoto/vauriokohtat.

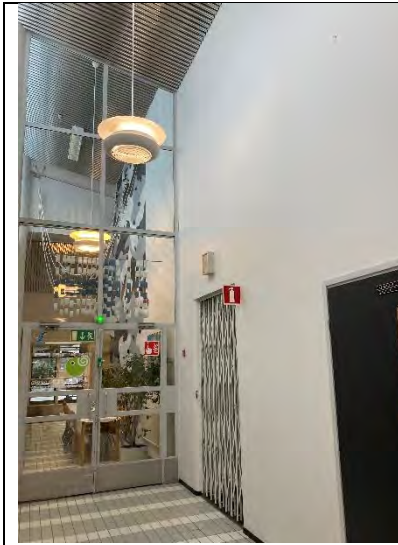
Käytävän 1092 katon rajassa havaittiin aktiivinen vesivuoto tutkimuspäivänä 11.1.2023 (kuvat 62 ja 63). Mahdollisesti metalliset kattoikkunat vuotavat ja vesi pääsee pellitysten päälle ja valuu siinä väliseinälinjan kautta käytävän lattialle. Viereisen käytävän 1085 alakattolevyissä havaittiin uutta ja vanhaa kosteusjälkeä, vesivuotoa on ollut aikaisemminkin (kuva 64).

Kuva 62. Käytävän 1092 katon rajasta havaittiin vesivuotoa.

Yläpohjarakenne tulee korjata. Ennen korjauksia vesikatteen kunto ja yläpohjan tuuletus tulee tarkastaa, sekä korjata tai uusita. Jos peltikate uusitaan, niin samassa yhteydessä tulee varmistaa, että rakenteessa on yhtenäinen tuulensuojalevytyks, sekä tuulettuva ilmarako. Rakenteeseen on suositeltavaa lisätä aluskate. Sisäpuoliset kattoverhoilut tulee avata. Kaikki vaurioituneet lämmöneristeet vaihdetaan, sekä tarvittaessa mahdolliset vaurioituneet puurakenteet korjataan. Paikallisesti puuttuva höyrynsulkumuovi asennetaan rakenteeseen. Höyrynsulun kaikki liitokset ja limitykset ja mahdolliset reiät ja läpivientikohdat tiivistetään teippaamalla. Erityistä huomiota tulee kiinnittää höyrynsulun liitoksiin, ulkoseinien, väliseinien ja kantavan liimapuupalkin kohdilla. Teippaukset tulee tehdä tiiviisti ja korjaus on suositeltavaa varmistaa merkkiainekokein. Sisäverhoukset uusitaan.

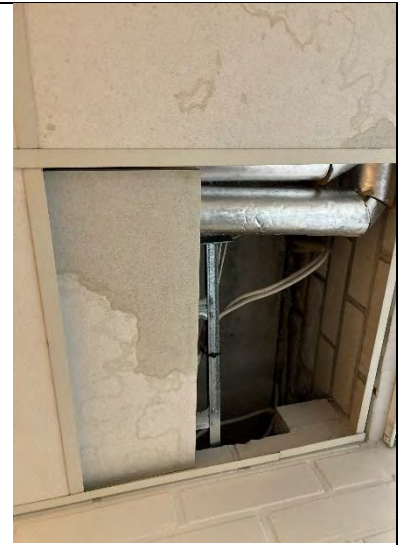
Kuva 64. Käytävän 1085 alakattolevyissä havaittiin kosteusjälkiä.

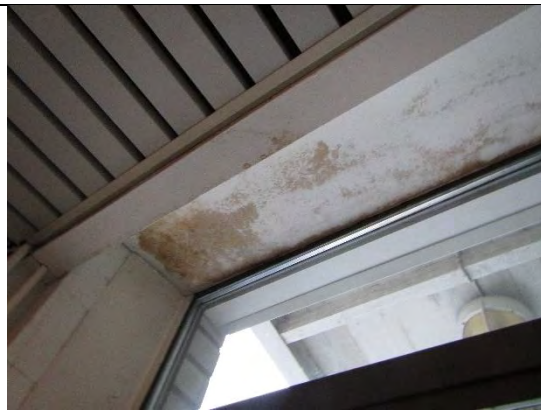
Tuulikaapin 1003 oven katon kosteusjälki johtuu todennäköisesti sisäntulokatoksen puutteellisten vedenohjauksien aiheuttamasta vesivuodosta (kuva 65).

Kuva 65. Tuulikaapin 1001 katon kipsilevyssä havaittiin kosteusjälkeä.

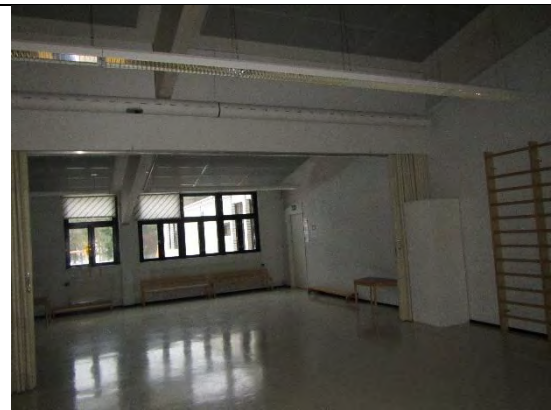
Kuntoutustilan 1087 lattian kohonneelle kosteudelle ei havaittu selkeää syytä, kuten kattovuoto tms. Tilassa oli lattialämmitys ja läheisyydessä märkätiloja, joten havaittu poikkeava kosteus saattaa olla myös tiheä putkivuoto (kuva 66).

Kuva 66. Kuntoutustilan 1087 lattialla havaittiin kohonnutta kosteutta.

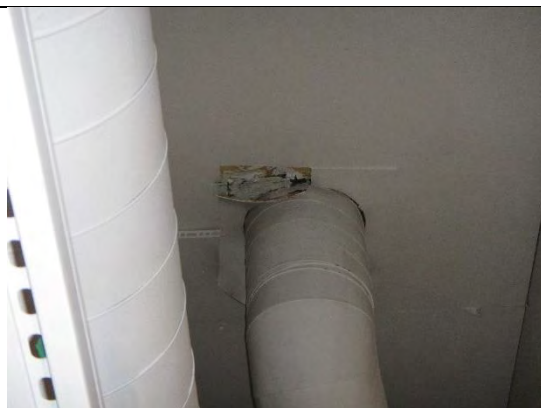
Varaston 1039 katossa havaittiin vesivuotojälkiä putkiläpiviennin kohdalla. Todennäköisesti läpiviennin tiiveydessä on puutteita (kuva 67).

Kuva 67. Varaston 1039 katossa havaittiin kosteusjälki putkiläpiviennin kohdalla.

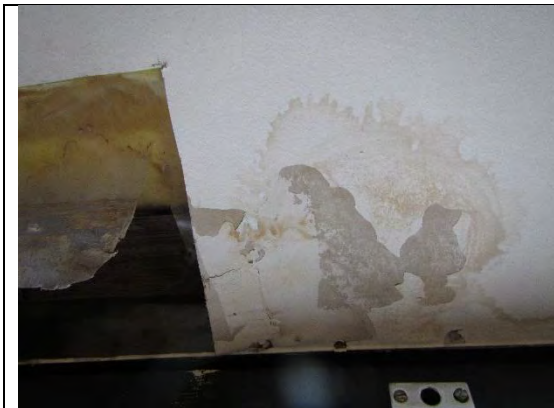
Rakenneavaukset RA12 ja RA14 tehtiin yläpohjarakenteen kosteusvauriokohtiin. Rakenneavauskohdasta RA12, tila 1067, havaittiin kipsilevyssä, sekä höyrynsulkumuovin päällä vanhoja kosteusjälkiä. Höyrynsulkumuovi roikkui ulkoseinärakenteen apukarmin sisäpuolella, höyrynsulku ei limity ulkoseinärakenteeseen. Rakenteen kertopuu ja rimotus olivat tummuneet, niiden pinta oli jo pehmentynyt. Laudan yläpinnalla ja höyrynsulkumuovin yläpinnalla havaittiin mikrobikasvustoa. Rakenteen vaurioitunut rakenneavauskohdasta johtuen katon ja räystään vesivuodoista. Rakenneavauskohdassa RA14, tila 1052, havaittiin, että kipsilevy oli vaurioitunut kosteuden vaikutuksesta. Rakenneavauskohdassa ei havaittu höyrynsulkumuovia, eikä kertopuupalkkia. Rimojen pinnalla havaittiin kosteusjälkeä. Mineraalivilla oli rakenneavauskohdassa kuivaa, mutta tummunut ilmavuodoista johtuen. Rakenneavauskohdassa havaittiin kosteaa ja ummehtunutta hajua, sekä selkeä ilmavirtaus tilaan päin. Alakaton kipsilevyn ja ulkoseinän tiilimuurauksen väli on tilkitty mineraalivillasullonalla ja päälle on asennettu vain L-profiili. Avauskohdassa havaittiin rakennusjätettä sekä mahdollinen tuholaisen pesä. Rakenteen vaurioitunut rakenneavauskohdasta johtuen katon ja räystään vesivuodoista. Rakenneavauksen RA14 rakennekerrokset eivät vastanneet suunnitelmissa esitettyä alkuperäistä rakennetyyppiä YP1 (1984). Vaurioituneista rakenteista ei otettu näytteitä rakennusmateriaalien mikrobianalyysiin.

Kuva 68. Tilan 1067 (RA12) yläpohjan rakennusmateriaalit olivat vaurioituneet kosteuden vaikutuksesta.

Tilojen 1067 ja 1052 rakenneavauksen RA12 ja RA14 kohdalla todettiin rakenteissa kosteusvaurioita. Selvästi vaurioituneista kohdista ei otettu erillisiä materiaalinäytteitä. Aistinvaraisesti vaurioitumattomista kohdista otetuista näytteistä 50 % (1/2) todettiin poikkeavaa mikrobikasvustoa. Yläpohjarakenteet eivät ole ilmatiiviä. Ilmavuodot epäpuhtaammista yläpohjatiloihin heikentävät sisäilman laatua.

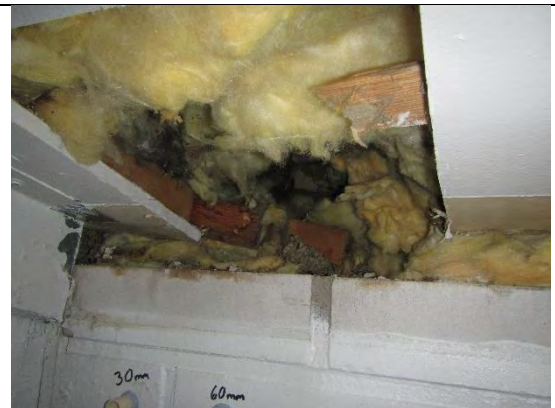
Kuva 69. Tilan 1052 (RA14) yläpohjarakenteessa ei havaittu höyrynsulkumuovia, eikä kertopuupalkkia, rakenteen vaurioitunut.

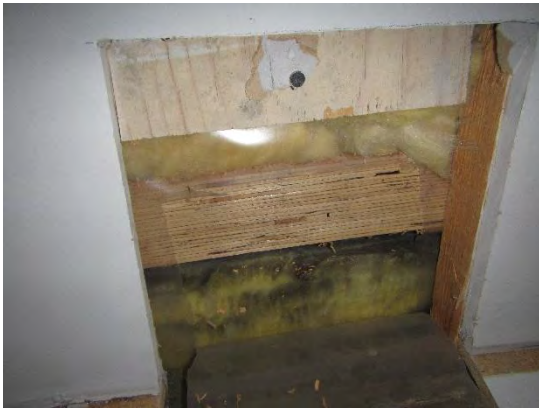
Rakenneavaukset RA5 ja RA7 tehtiin yläpohjarakenteen kunnossa oleviin kohtiin. Rakenneavauskohdassa RA5 tila 1094 ei havaittu poikkeavaa kosteutta, eikä poikkeavaa hajua. Puurakenteissa ei havaittu lahoa. Rakenteesta havaittiin voimakas ilmavirtaus tilaan päin. Mineraalivilla oli tummunut ilmavirtauksista johtuen. Rakenneavauskohdassa rakenteen höyrynsulkumuovi jatkui ulkoseinän yläsidepuun ja julkisivumuurausten väliin. Höyrynsulkumuovi ei limity ulkoseinän höyrynsulkumuovin kanssa. Rakenneavauskohdassa RA7 tila 1001 havaittiin kosteutta ulkoseinälinjalla olevassa kertopuupalkissa, muttei lahoa. Rakenteesta havaittiin voimakas ilmavirtaus tilaan päin, ei poikkeavaa hajua. Rakenneavauskohdassa rakenteen höyrynsulkumuovi jatkui kertopuupalkin taakse ulkoseinärakenteeseen ja taittui ulkoseinän ylimmän tiilen taakse. Rakenneavausten RA5 ja RA7 rakennekerrokset vastasivat lähes suunnitelmissa esitettyä alkuperäistä rakennetyyppiä YP1 (1984).

Kuva 70. Tilan 1094 yläpohjan rakenneavaus RA5.

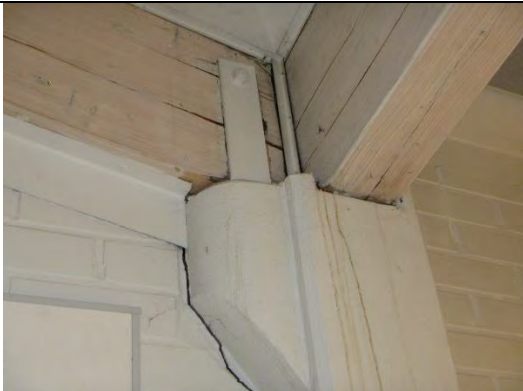
Kuva 72. Liimapuupalkkien liittymissä havaittiin useita halkeamia ja vesivuotojälkiä (kuva tilasta 1089)

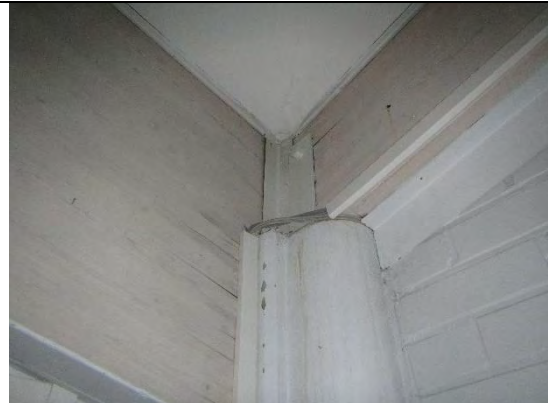
Kuva 73. Liimapuupalkkien liittymissä havaittiin useita halkeamia ja vuotojälkiä (kuva tilasta 1109).

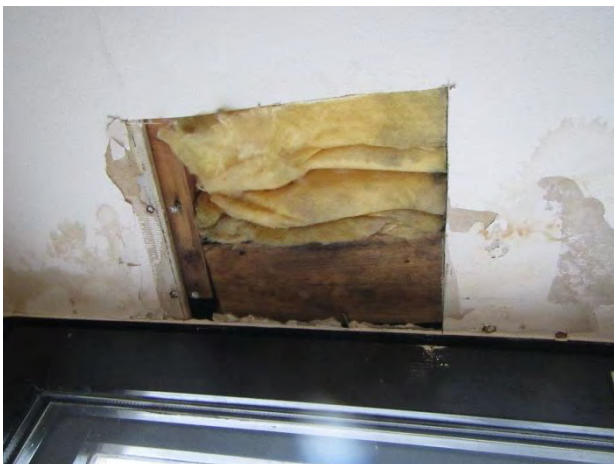
Rakenneavauskohdasta havaittiin kipsilevyssä sekä höyrynsulkumuovin päällä vanhoja kosteusjälkiä. Höyrynsulkumuovi roikkui ulkoseinärakenteen apukarmin sisäpuolella, höyrynsulku ei limity ulkoseinärakenteeseen. Rakenteen kertopuu ja rimotus olivat tummuneet, niiden pinta oli jo pehmentynyt. Laudan yläpinnalla ja höyrynsulkumuovin yläpinnalla havaittiin mikrobikasvustoa. Rakenne oli vaurioitunut rakenneavauskohdasta johtuen katon ja räystään vesivuodoista.

Kuva 24. Valokuva rakenneavauksesta.

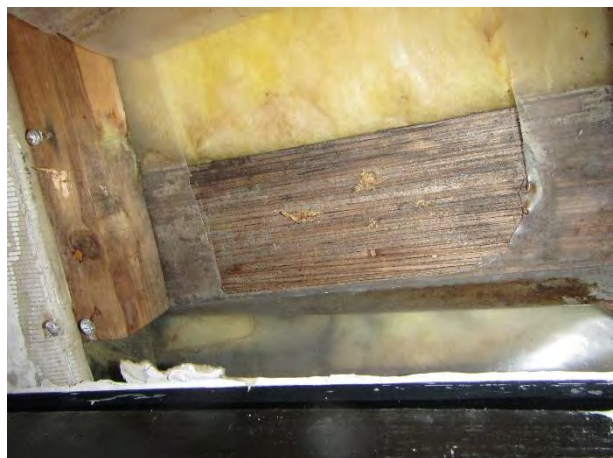
Kuva 25. Valokuva vaurioituneista puurakenteista.

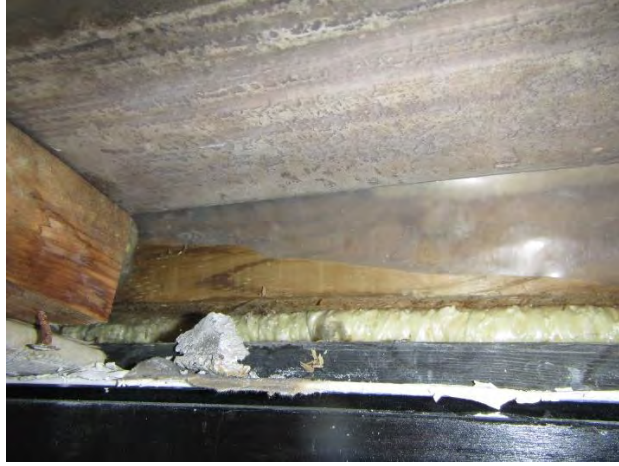
Kuva 26. Höyrynsulkumuovi roikkui ulkoseinän apukarmin sisäpuolella ja sen yläpinnalla havaittiin mikrobikasvua.

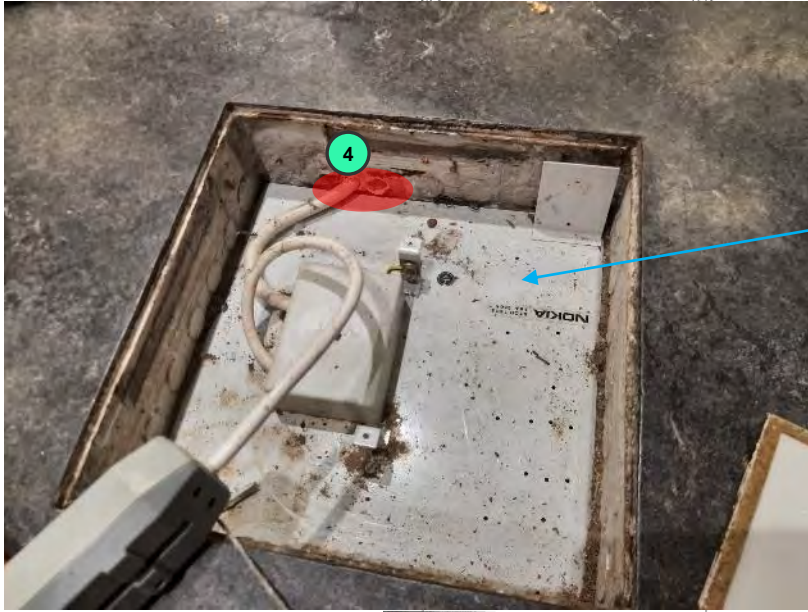
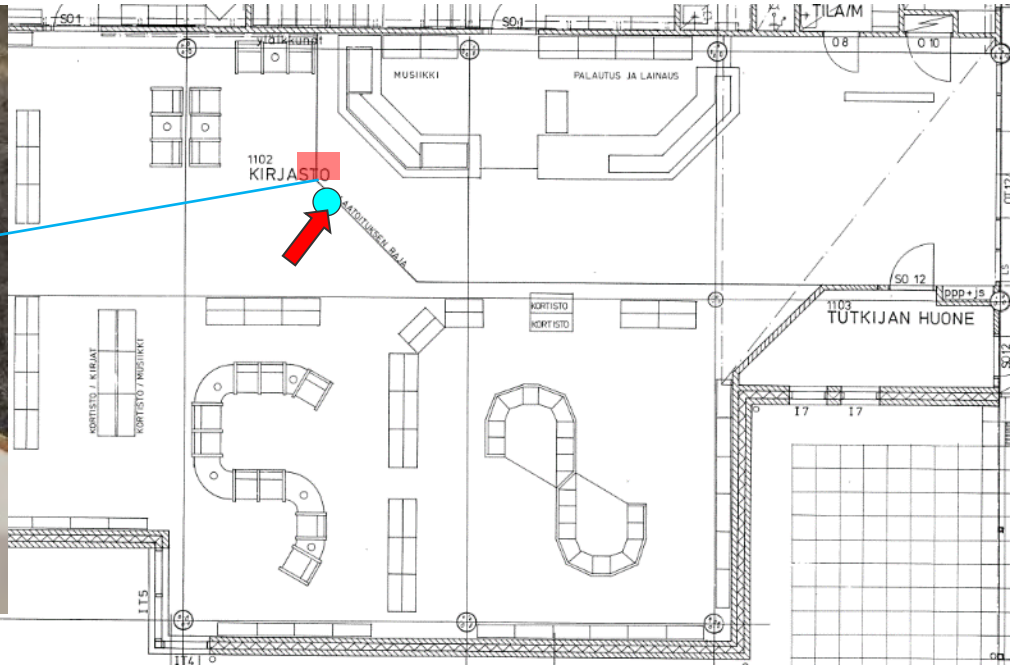
# Tilan 1102 alapohjan (AP1) sähkörasian merkkiainetutkimus 19.1.2023

MERKKI ANEKOKEEN HAVAI NNOT  
4. Merkittävä vuoto sähköpiuhojen läpiviennissä
