KISSANSALMEN TUTKIMUKSET 2024

Tiedotustilaisuus 30.1.2025,

Ramboll Finland Oy, Jukka Tengvall

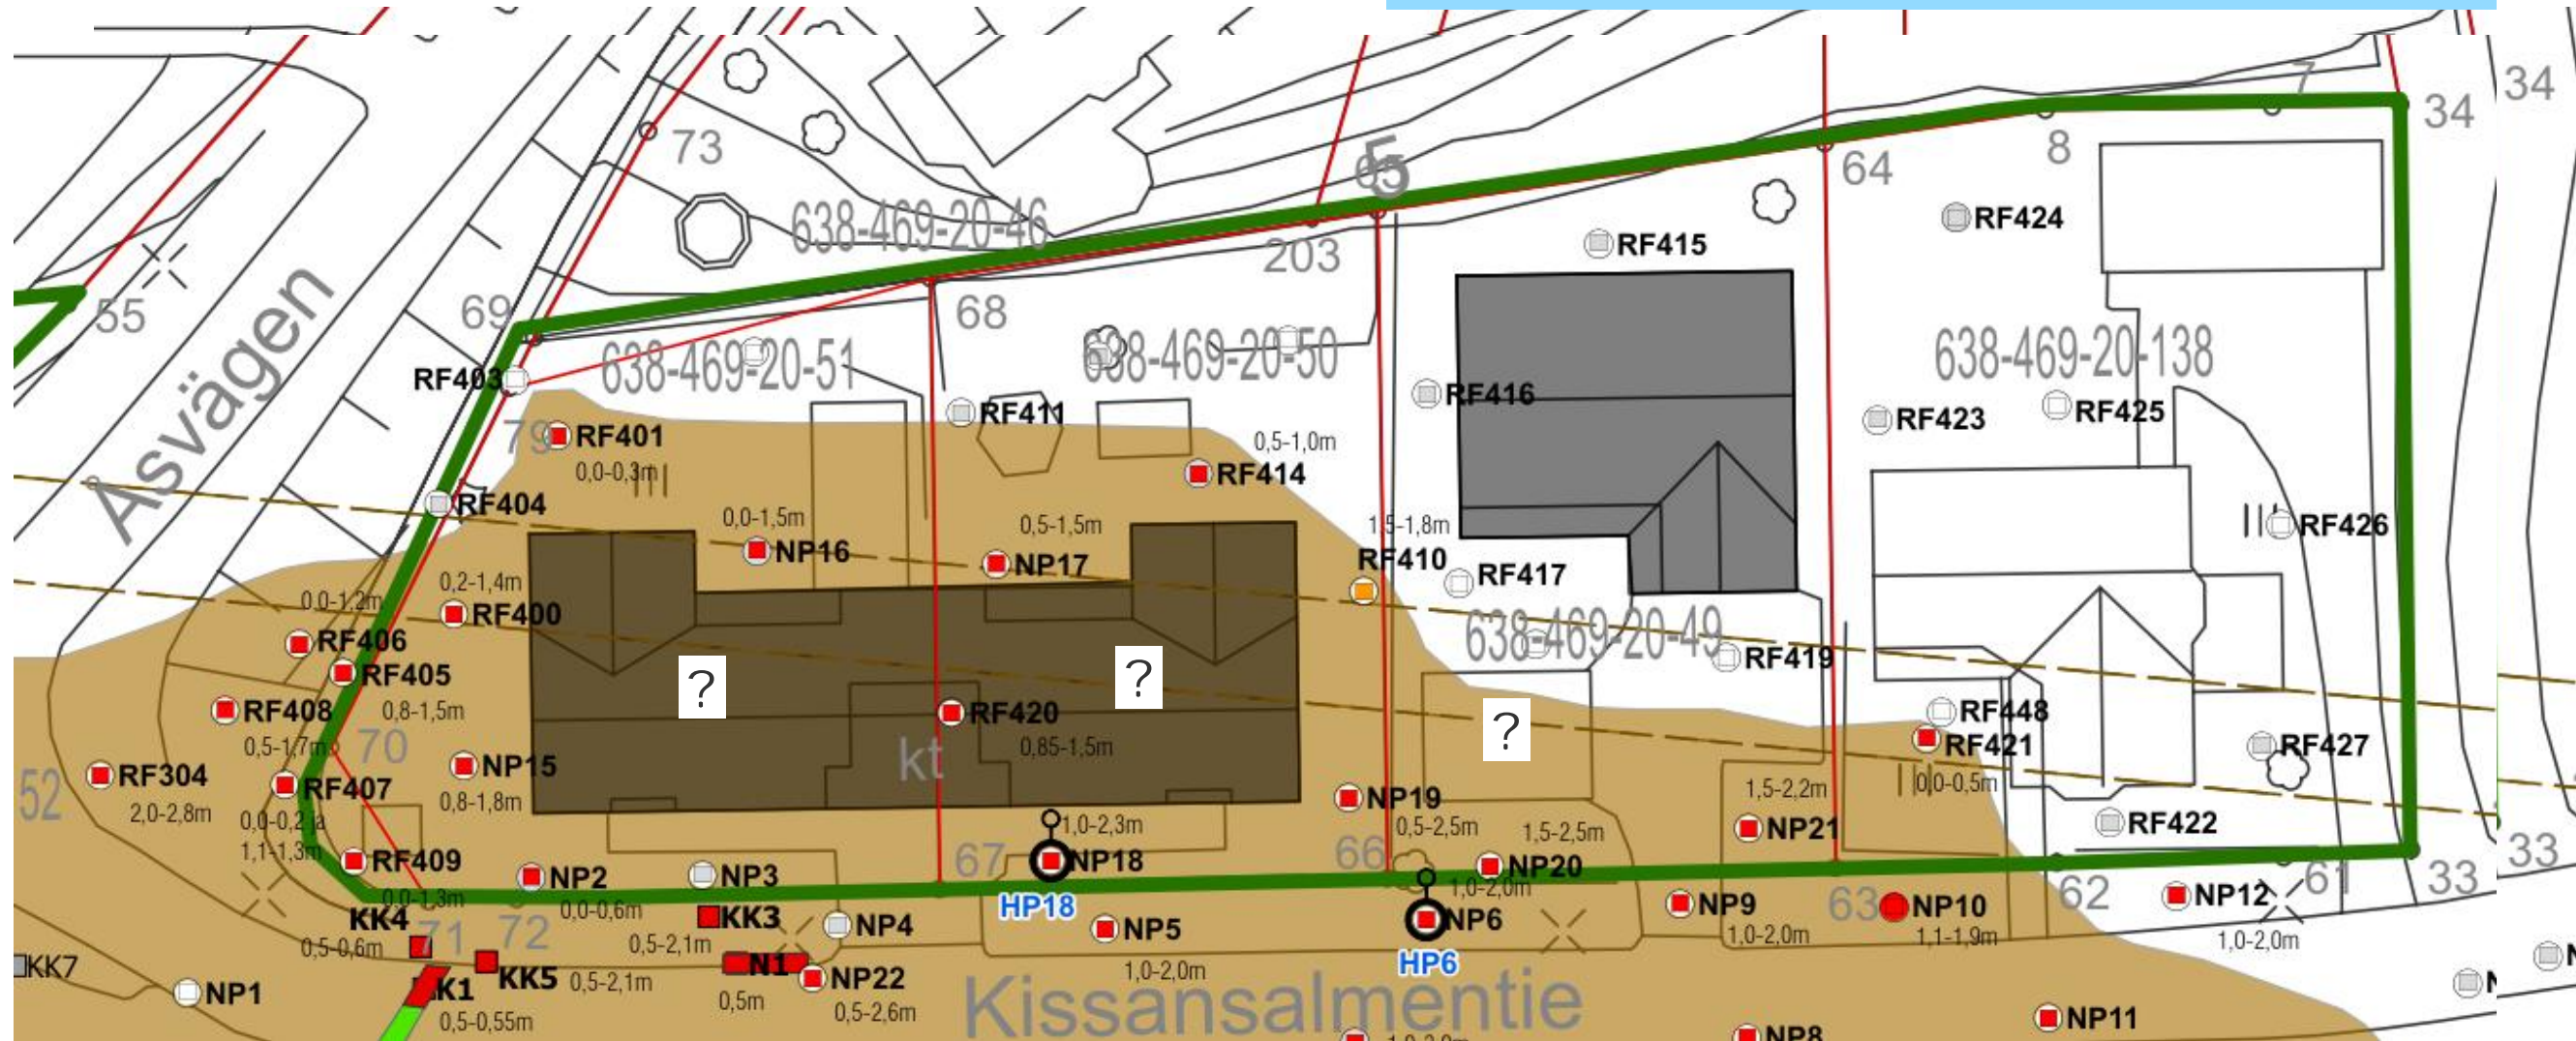
Kuonaa / kuonaa vastaavaa pilaantuneisuutta
0,5-2,5 m = Kuonatäytön syvyys maanpinnasta

- Kuonan pohjoisreuna saatu rajattua likimäärin
- Kuona alkaa yleensä 0,5...1 m syvyydestä, muutamassa pisteessä heti pintanurmen alta
- Kuonatäytön paksuus 0,5...2 m, paksuin kerros Kissanalmentie 4 ja 6 eteläreunassa.
- Kuonatäytön mahdollinen ulottuminen rakennusten alle ei selvillä
- Kuonaa arviolta 1000 – 2000 m³

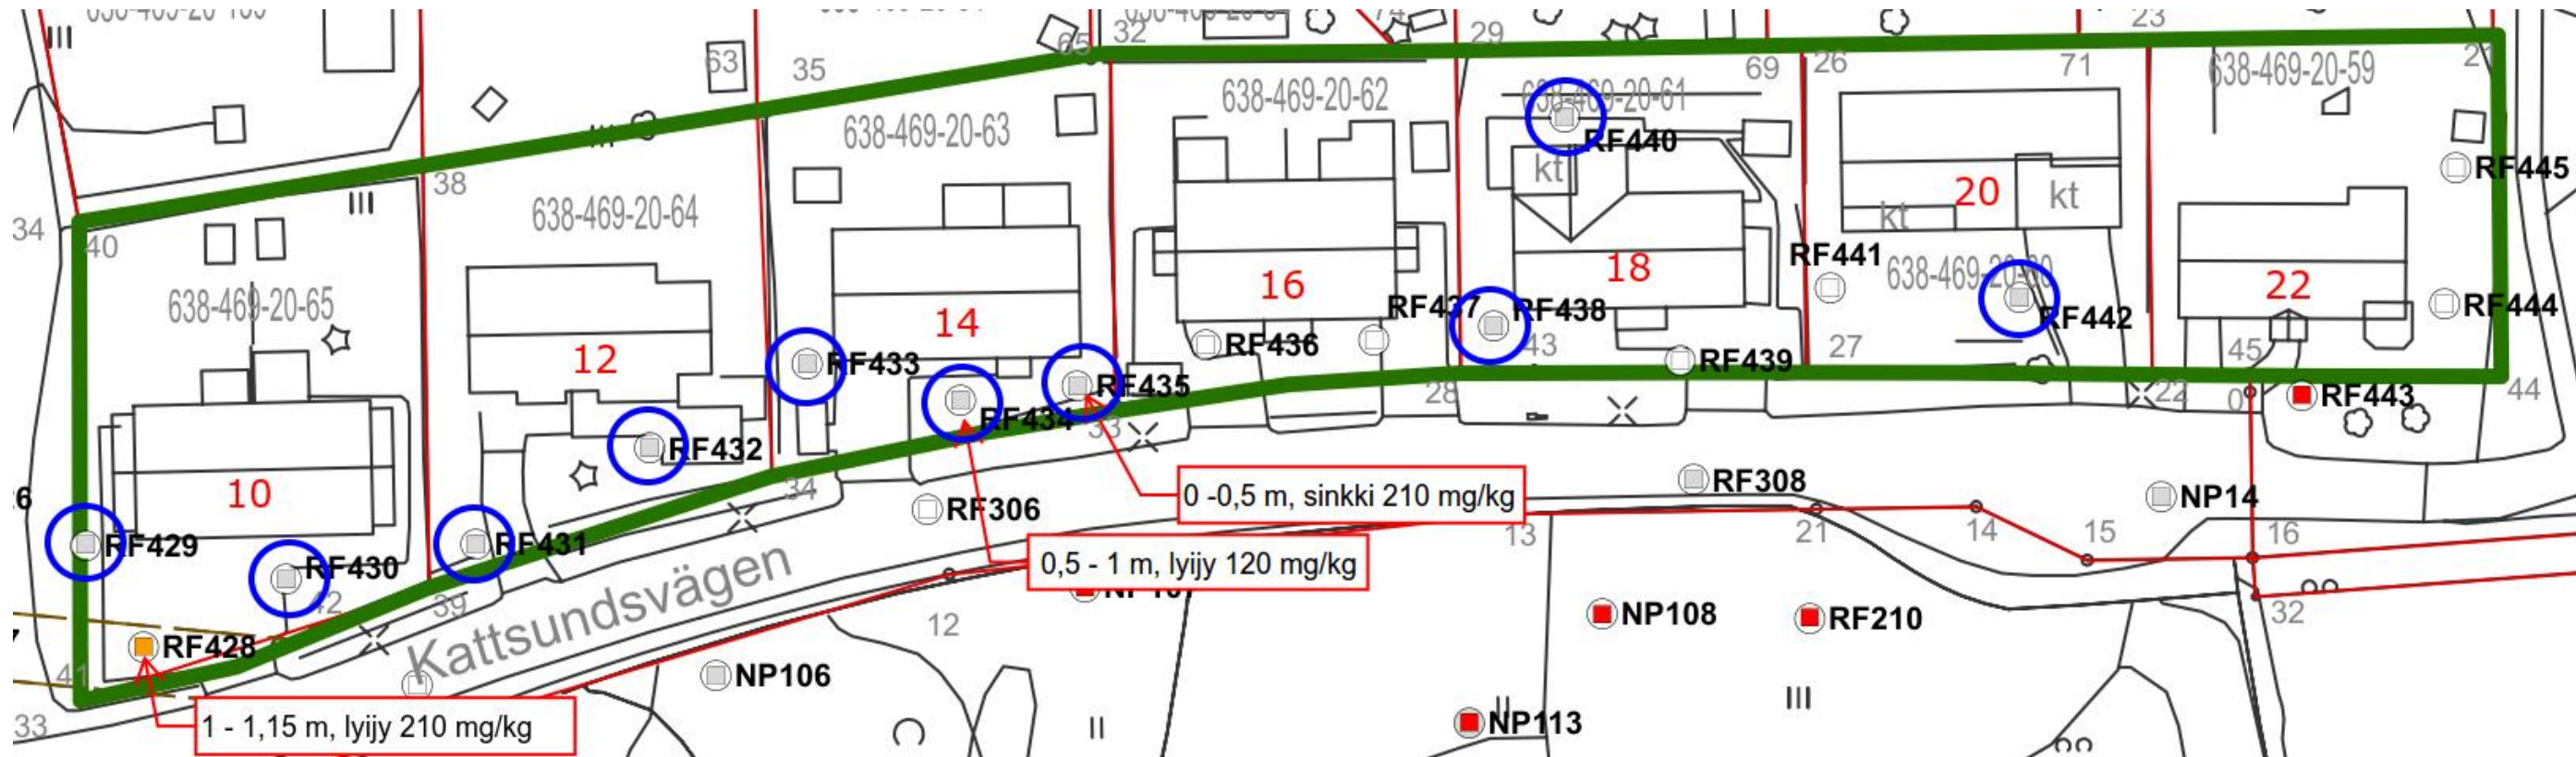
- Yhdessä näytteessä lyijyä niukasti yli alemman ohjearvon
 - Näyte yli 1 m syvyydestä → ei terveysriskiä
- Yksittäisissä näytteissä lyijyä tai sinkkiä yli kynnysarvon
- Useissa näytteissä arseenia yli kynnysarvon, pitoisuudet kuitenkin luontaisen taustapitoisuuden tasolla.
- Ei jätetäyttöjä

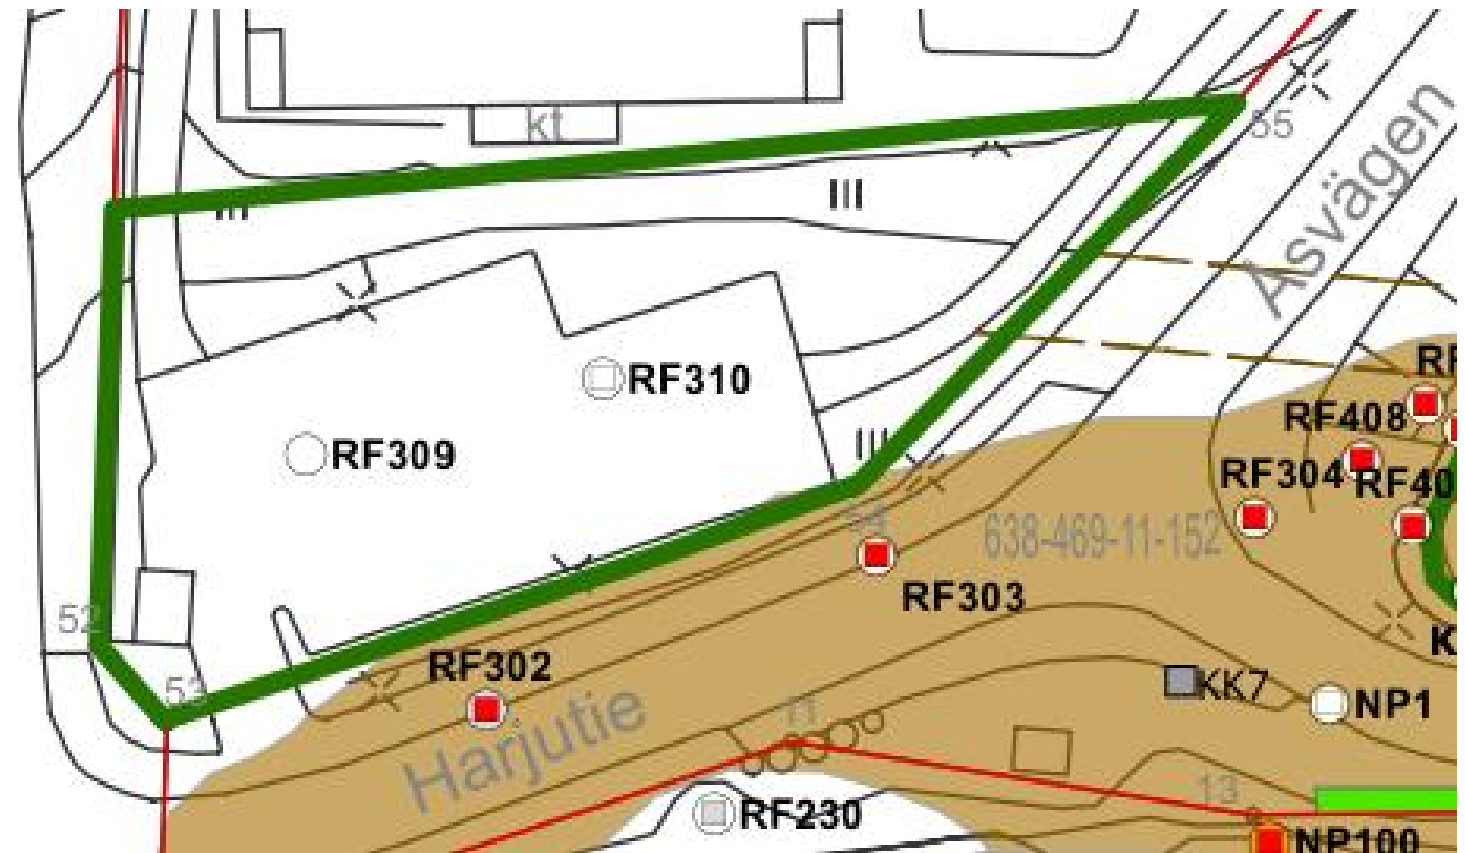
- Ei kynnysarvot ylittäviä haitta-ainepitoisuuksia
- Ei jätettä

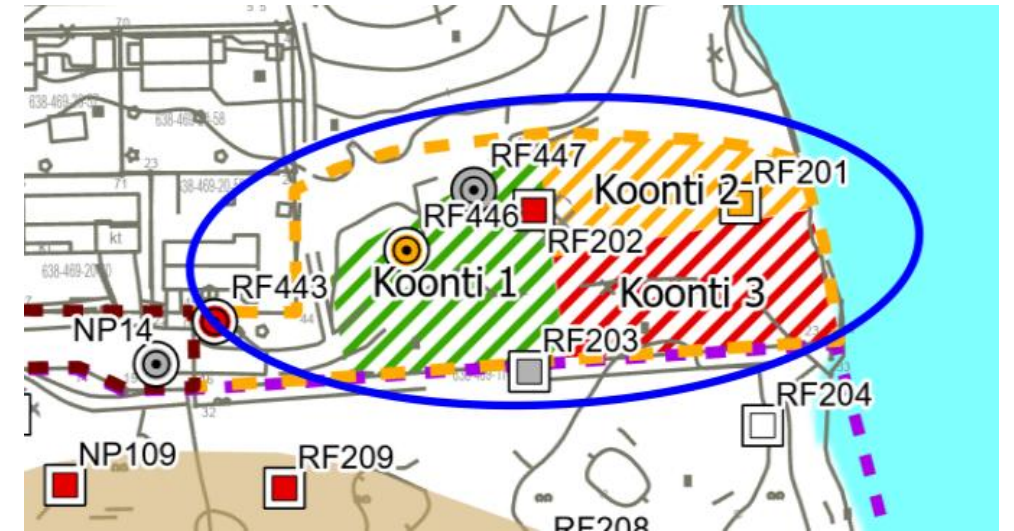
- Pintamaassa (0,1 m) ja täytössä kuparia ja sinkkiä
- Lyijyä yli 0,3 m syvyydessä muutamassa näytteessä
- Organotinayhdisteillä (TBT/TPT) yksi kynnysarvon ylittävä pitoisuus

Venesataman alueella todetut ylempien ja alemman ohjearvon sekä kynnysarvon ylitykset

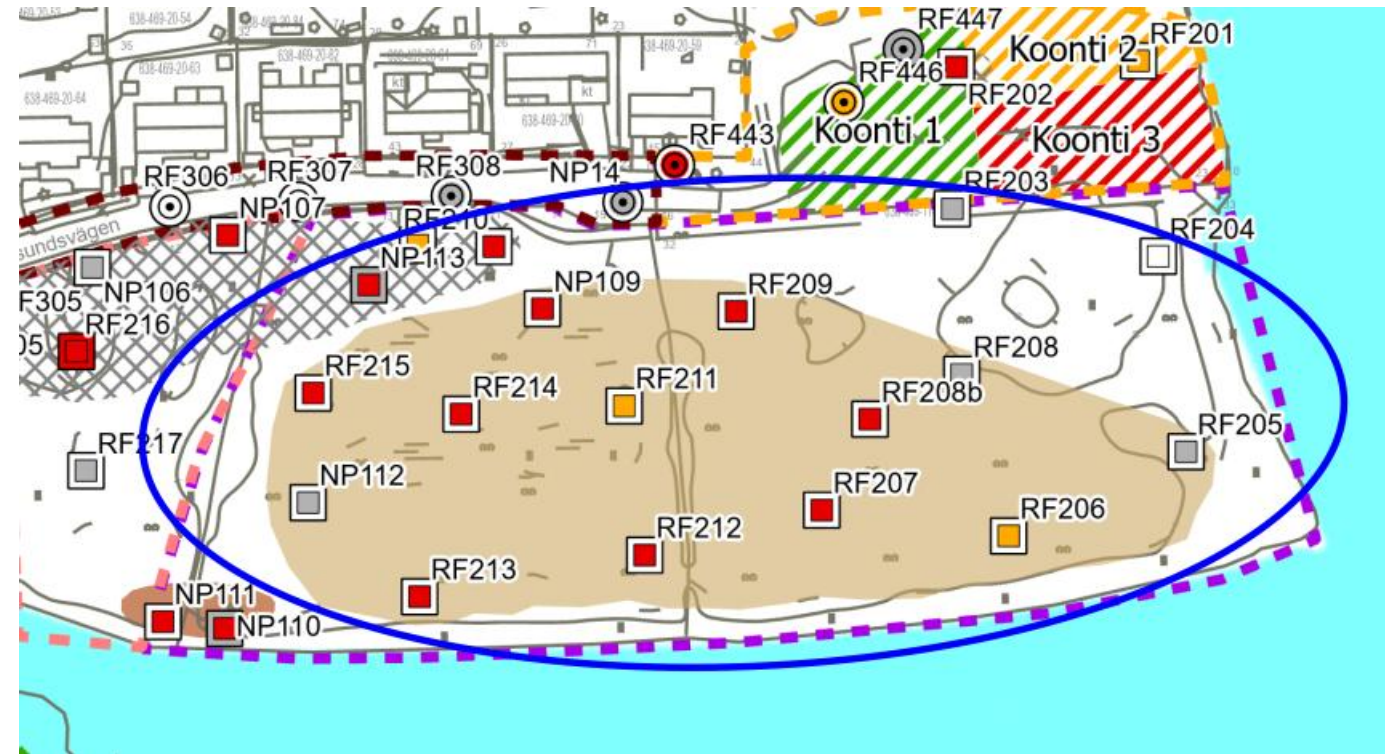
- Alemman tai ylemmän ohjearvojen ylityksiä paljon kuparilla sekä muutamia lyijyllä, sinkillä ja antimoniilla
- Kynnysarvojen ylityksiä paljon eri metalleilla
- Kohonneita pitoisuuksia todettu sekä pintamaassa että syvemmillä täytöissä

Pohjoisen ruoppausaltaan alueella todetut ylemmän ja alemman ohjearvon sekä kynnysarvon ylitykset

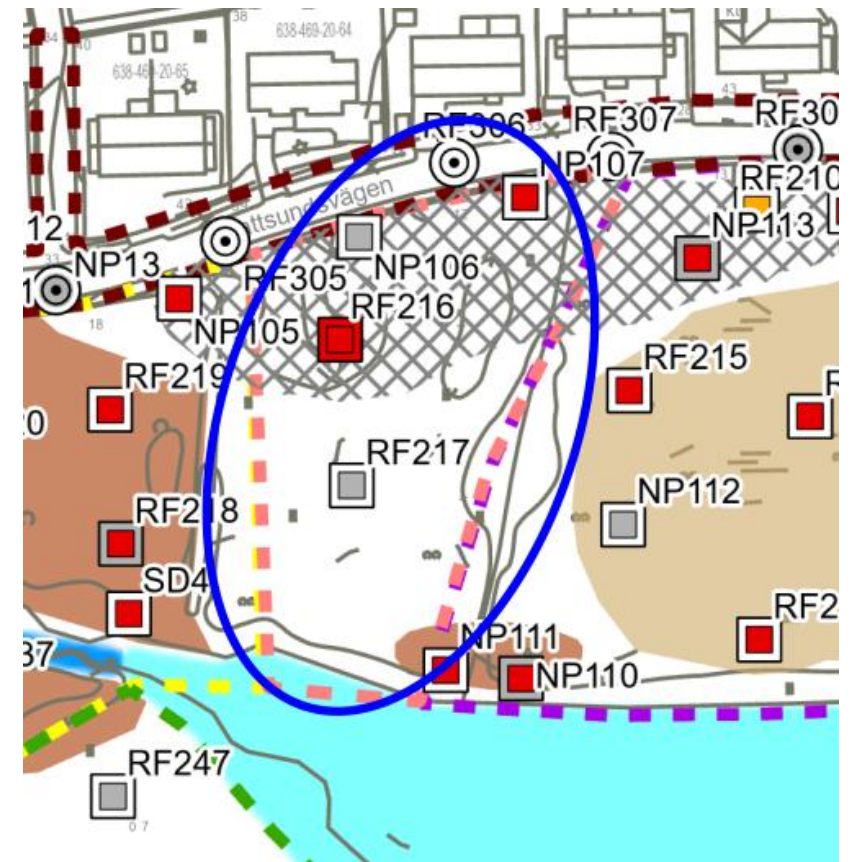
- Muutamia alemman tai ylemmän ohjearvojen ylityksiä kuparilla, lyijyllä, sinkillä, antimonilla ja öljyhiilivedyillä
- Yksittäisen näytteen lyijyn pitoisuus korkea lähellä maanpintaa
- Muutamia kynnysarvojen ylityksiä muilla metalleilla ja PAH-yhdisteillä

Rakennusjätealueella todetut ylemmän ja alemman ohjearvon sekä kynnysarvon ylitykset

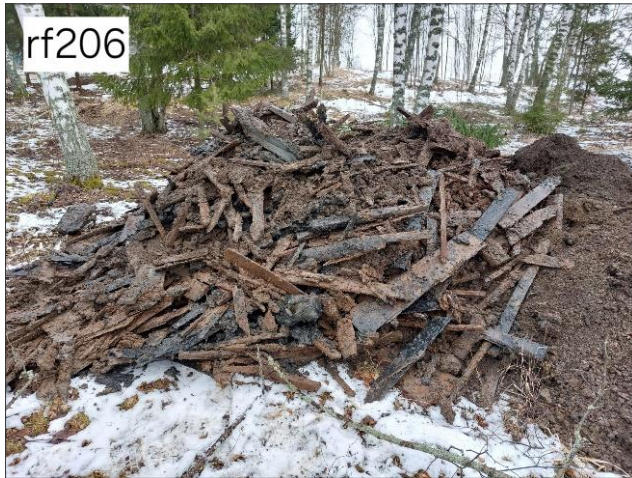
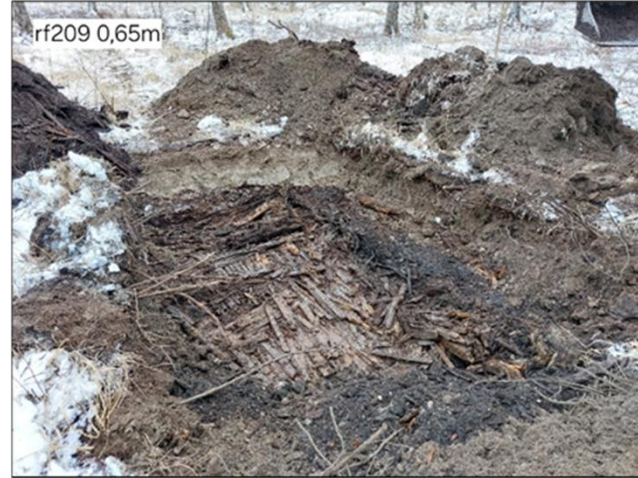
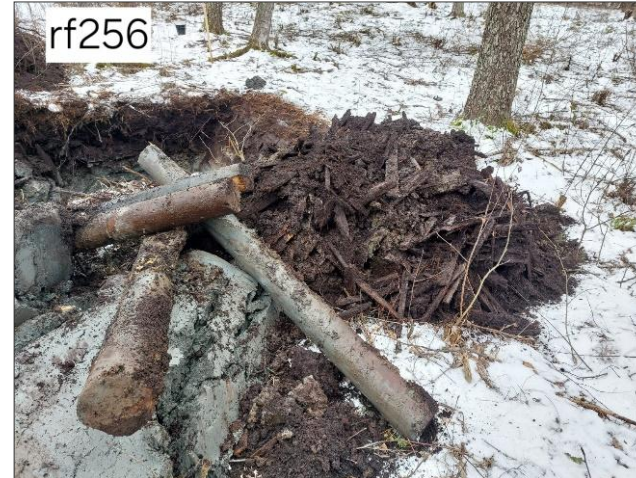
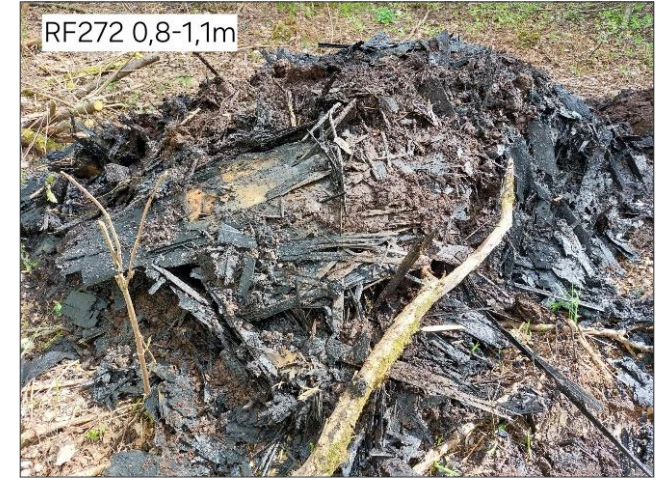
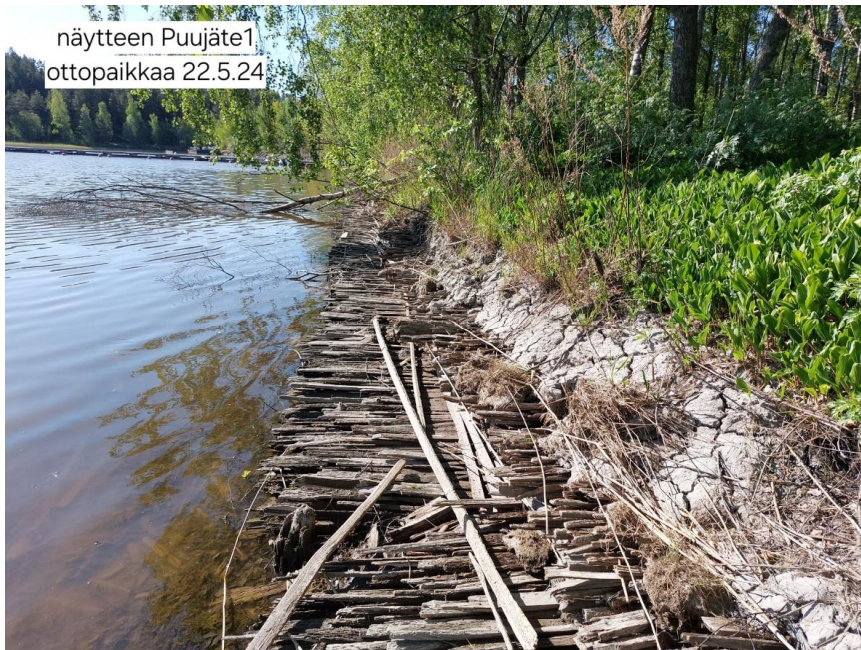
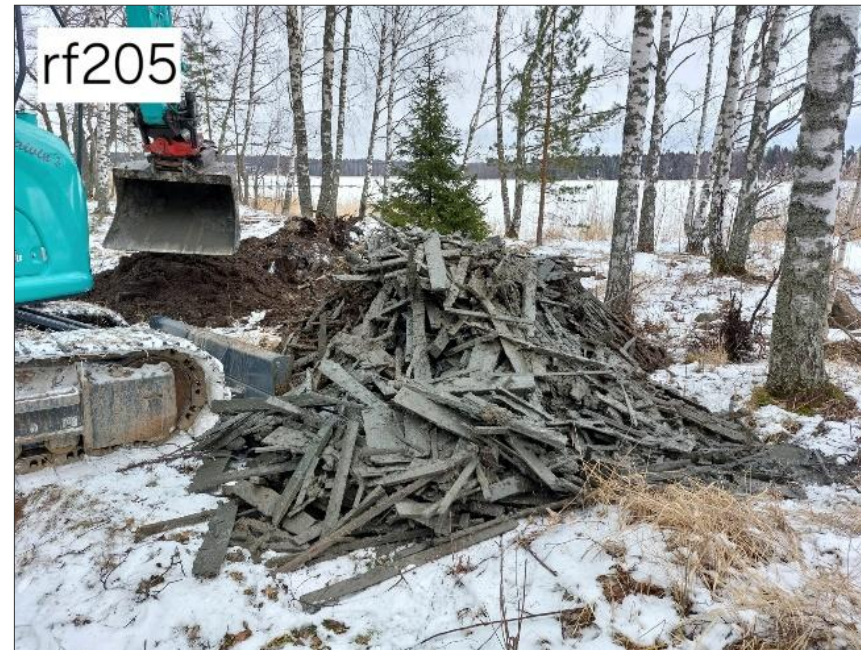
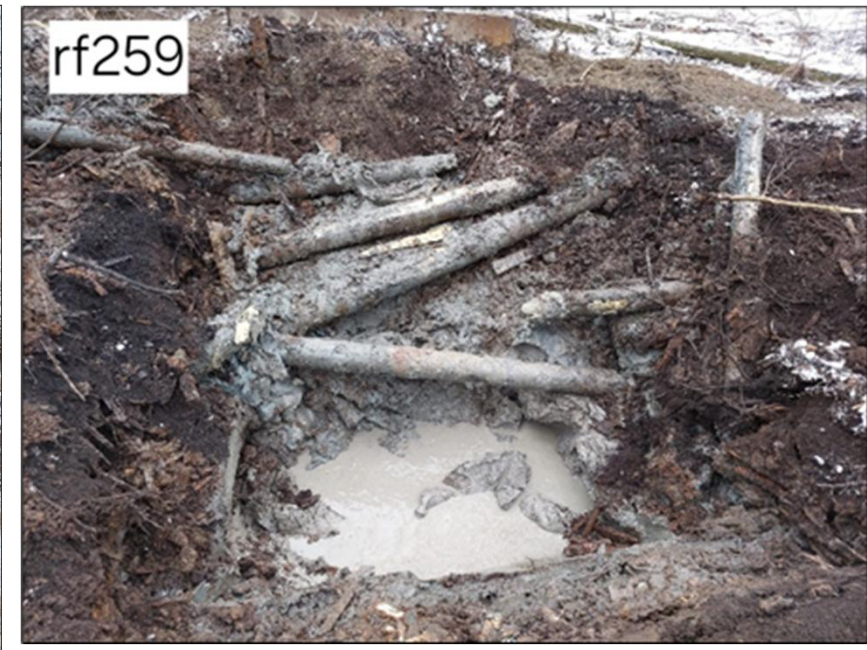
Puujätettä ruoppausaltaissa sekä rannan täyttöalueella

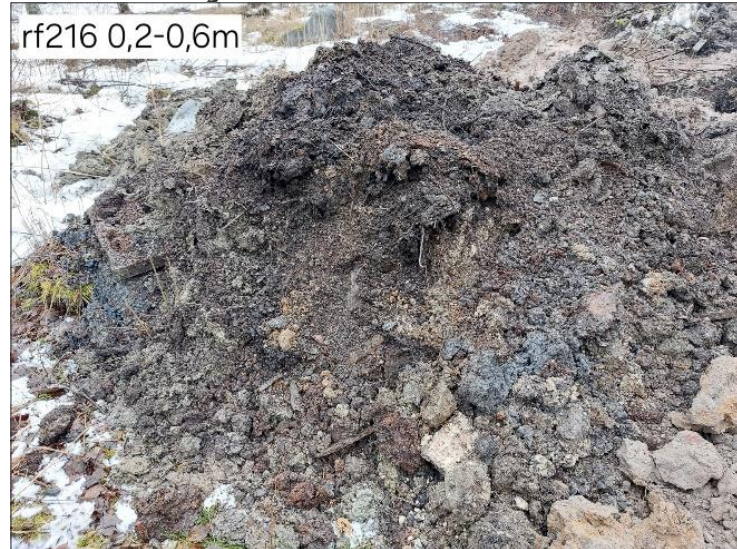
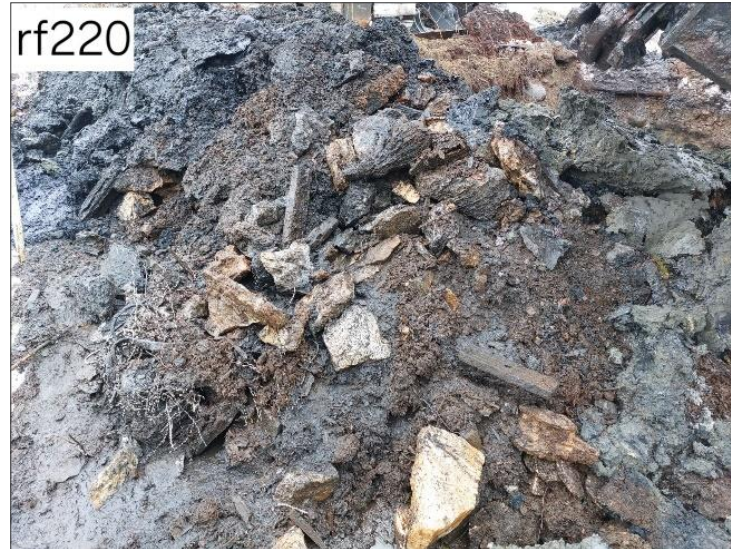
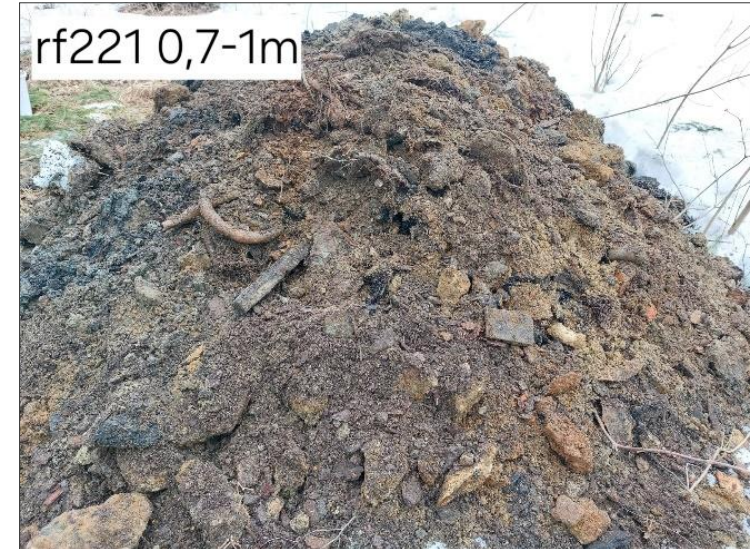
Rakennusjätettä

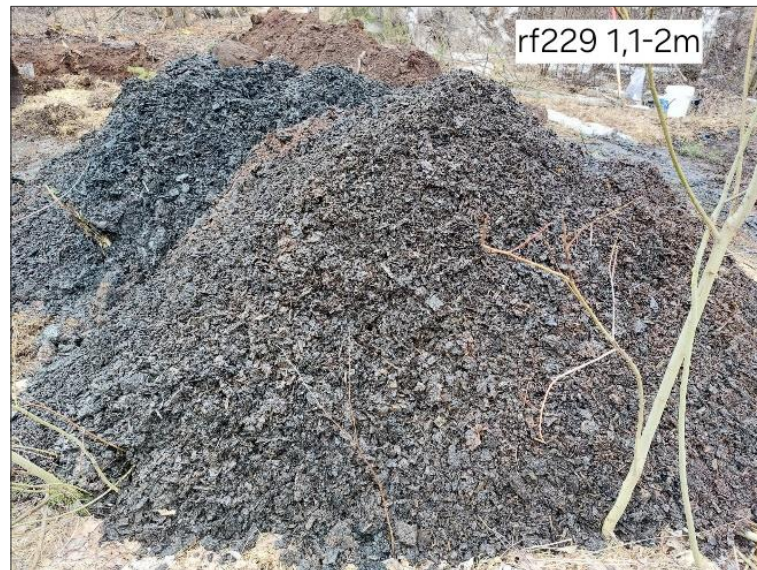
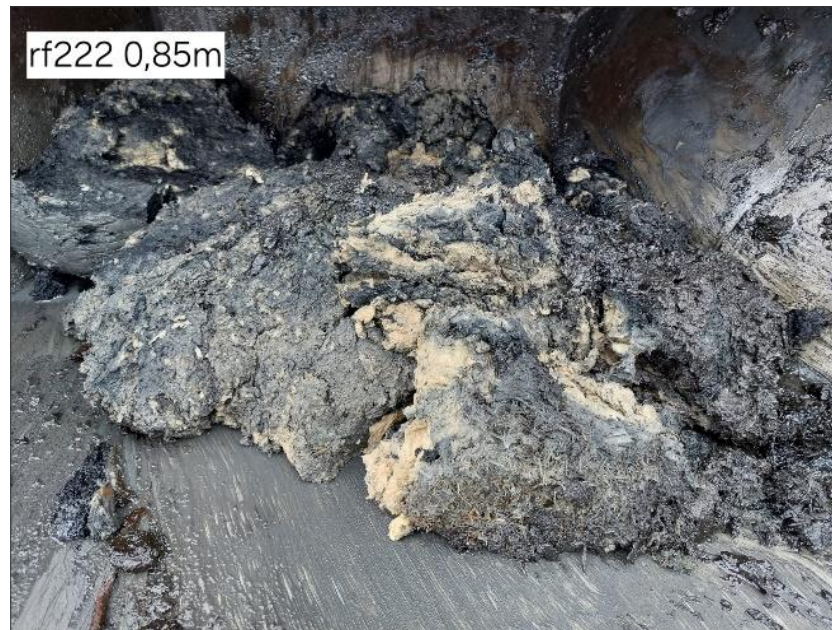
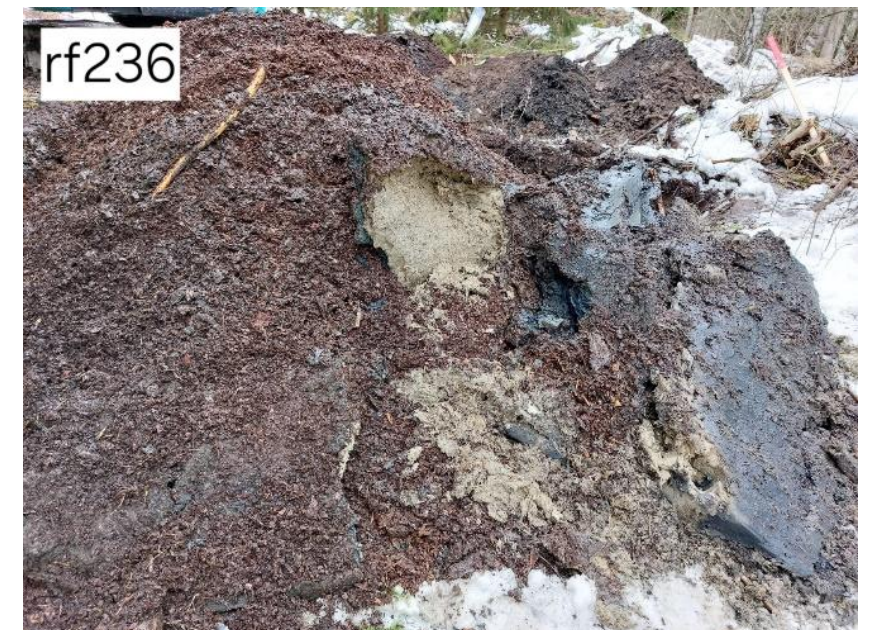
Puuhaketta / nollakuitua

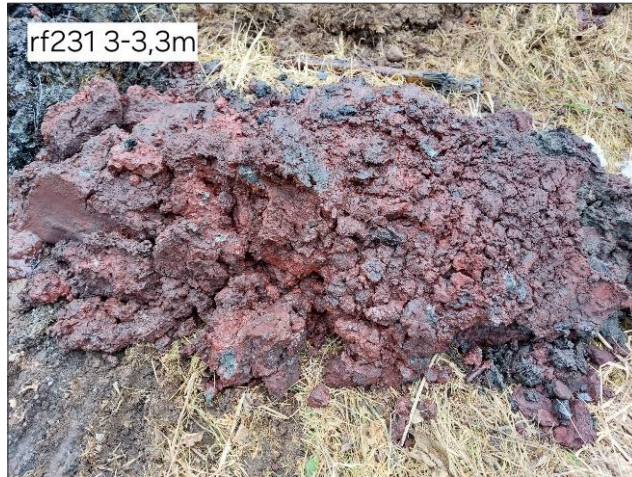
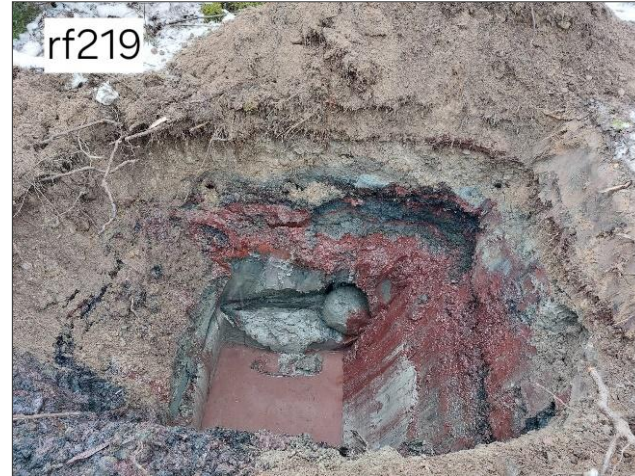
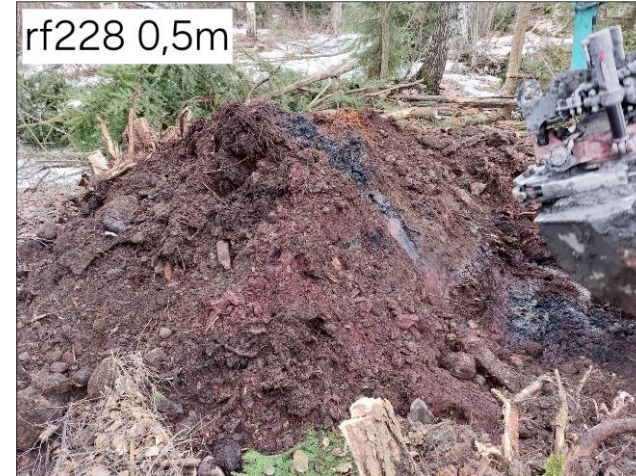
Rikkikiisukuonaa

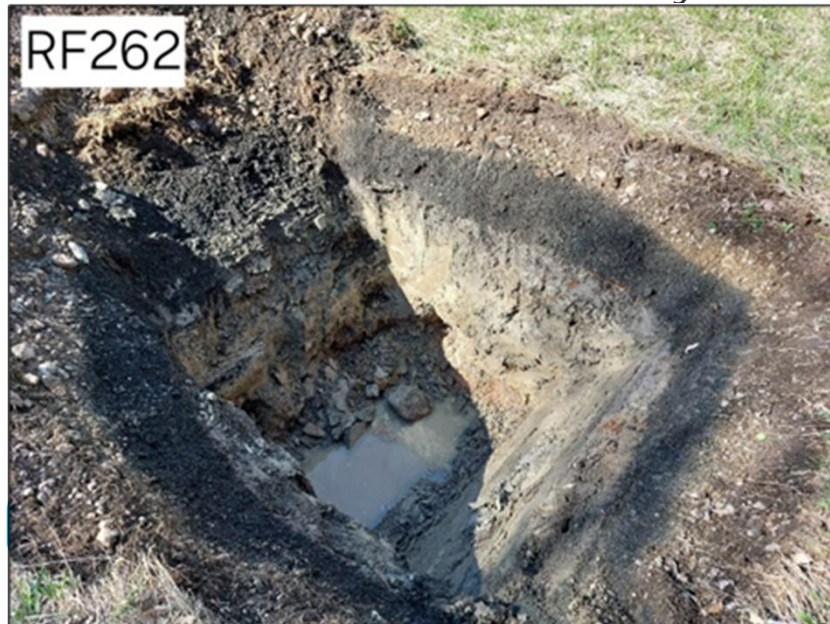
Tumma kerros eteläisimmällä täyttöalueella

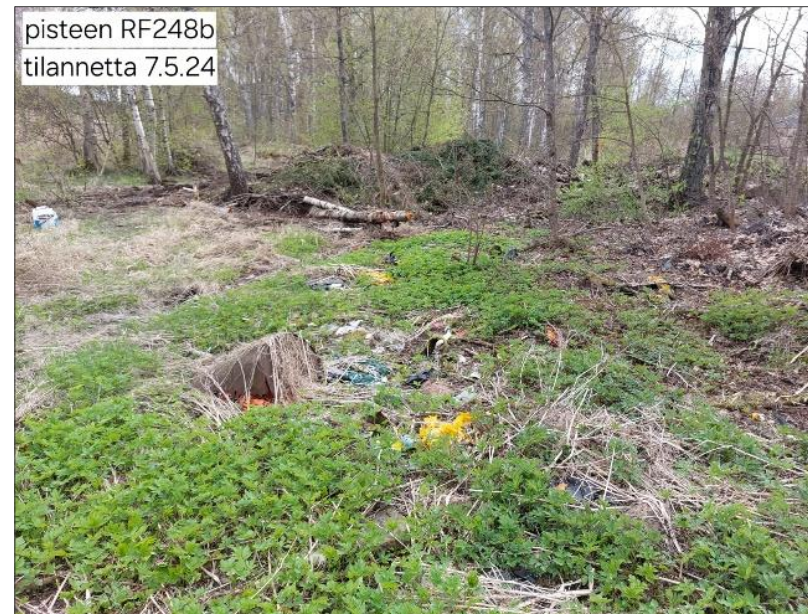
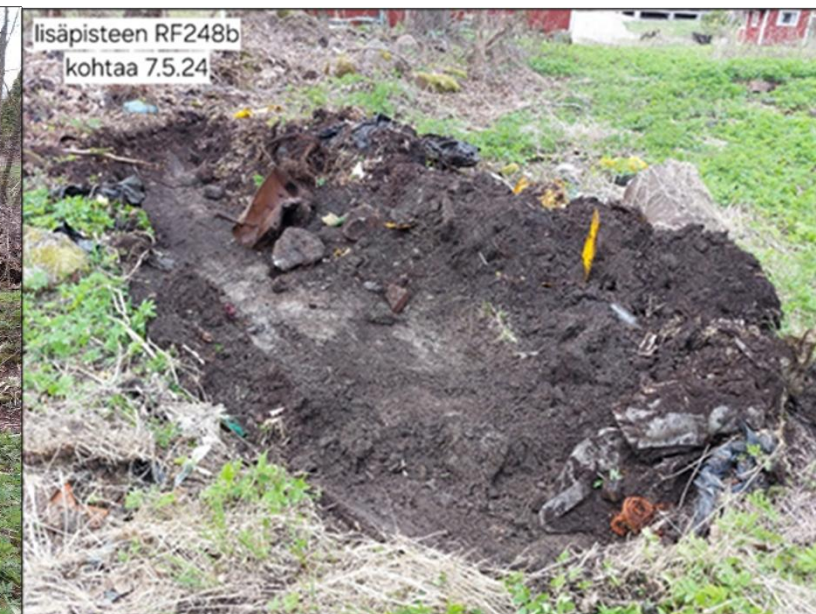
Kosteikon länsireunan pintamaan jätteitä
