PORVOON KAUPUNKI

Lundinkadun sosiaali- ja terveysasema, öljysäiliöalue. Maaperän haitta-ainetutkimus

Tutkimusraportti

26.2.2021

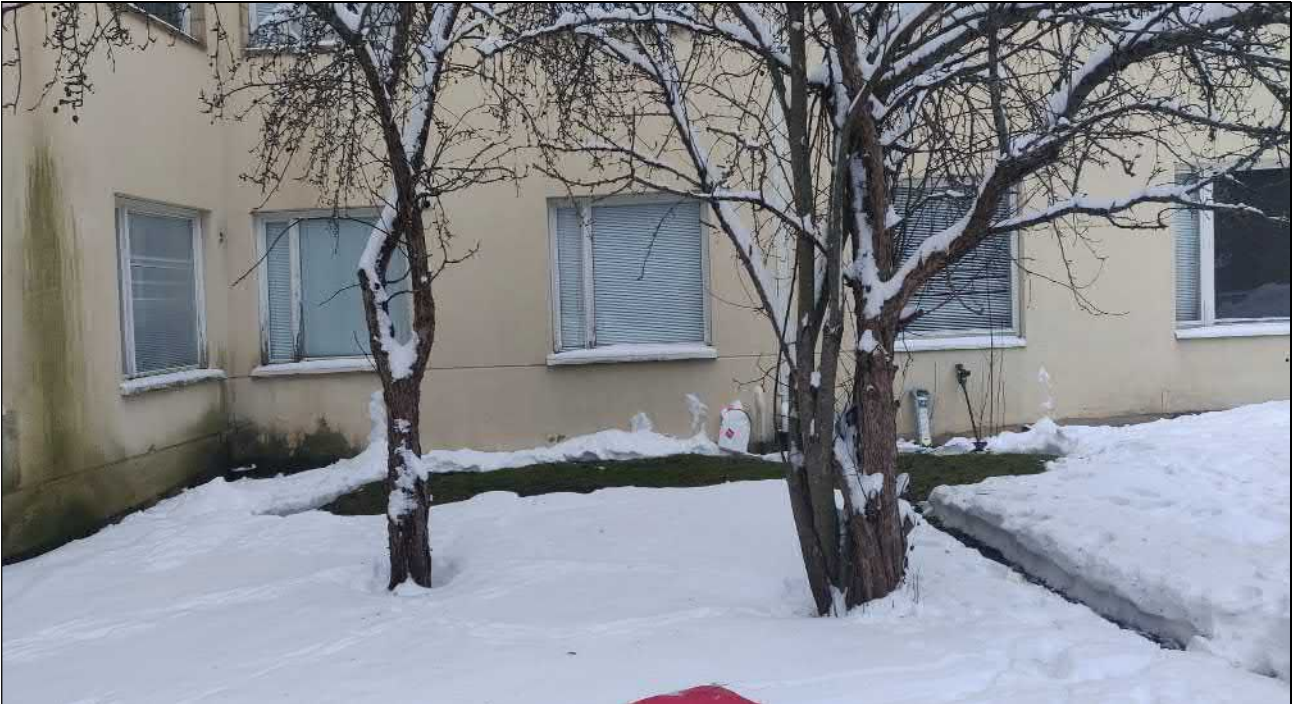
Kuva 1. Terveyskeskuksen entinen ja maasta poistettu lämmitysöljysäiliö sijaitti terveyskeskusrakennuksen eteläpuolella, rakennuksen välittömässä läheisyydessä, tontilla 12. Kuvassa näkyvällä lumettomalla alueella.

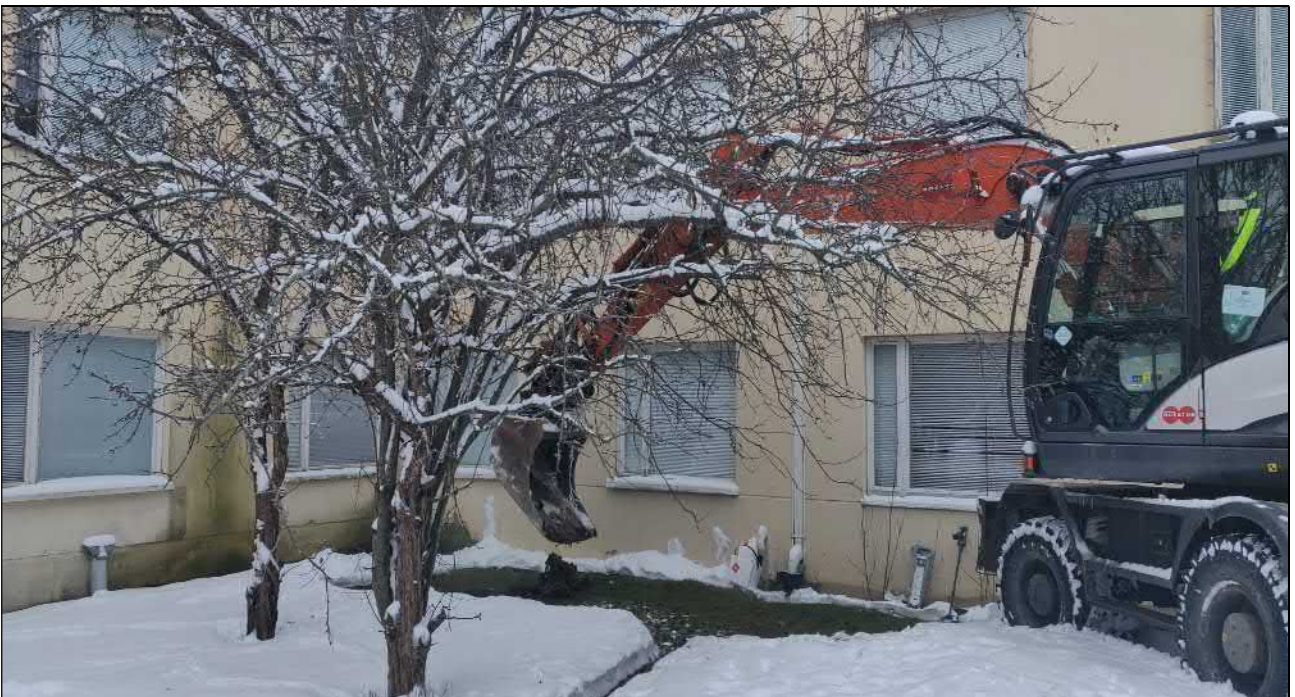
Kuva 2. Tutkimuspisteet FCG1 ja FCG3 tehtiin rakennuksen kulman läheisyyteen, kuvan vasempaan reunaan ja tutkimuspiste FCG2, öljysäiliön täyttöputken läheisyyteen, kuvassa kaivurin etupuolelle. Maakerrokset öljysäiliön kohdalla ovat hienoa hiekkaa ja silttiä, jonka alapuolella tulee vastaan pohjamaa savi.

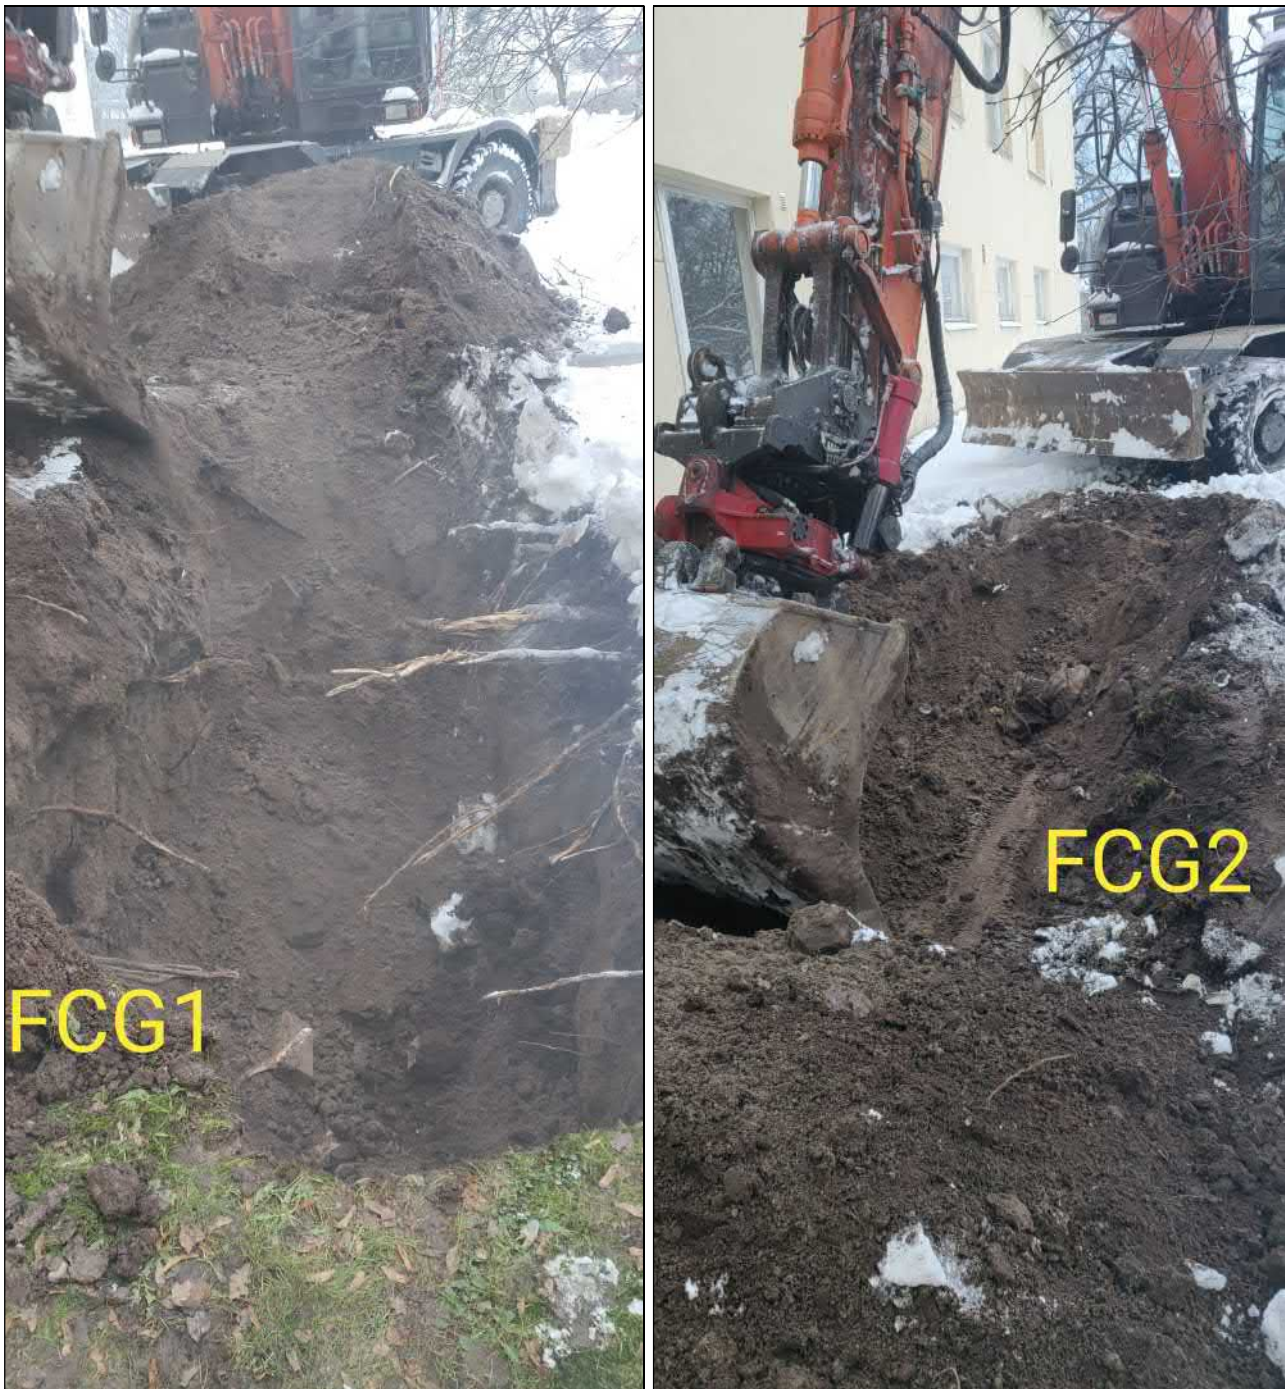
Tutkimusalueelle tehtyjen koekuoppien FCG1, FCG2 ja FCG3 täyttömaamaakerroksesta, 0 - 2,2 m syvyydestä löydettiin yksittäisiä jätejakeita (muovi, tiili). Yksittäisten jätekappaleiden, tiilen ja muovin prosenttiosuudet olivat arviolta 0,5 - 2% ylös kaivetussa maaperänäytteessä (kapea kauha). Koekuopassa FCG1, täyttömaakerroksessa syvyydellä 1,5-2,2 m (arvio 2 % tiiltä), koekuopassa FCG2, syvyydellä 0-1,0 m (arvio 0,5 % muovia) ja koekuopassa FCG3, syvyydellä 0,5-1,5m (arvio 2% tiiltä). Jätteiden määrän alueella arvioidaan tehtyjen havaintojen ja lähtötietojen perusteella olevan todella vähäinen. Kyseisistä jätekappaleista ei aiheudu riskitarkastelua ja/tai kunnostustarvetta tai käyttörajoitteita, niiden vähäisen määrän takia.

Kuva 3. Tutkimuspisteet FCG1 ja FCG2. Maakerrokset pinnan humus/nurmikerroksen alapuolella sisälsivät tutkimuspisteissä hienoa hiekkaa ja silttiä 2-2,5 m asti. Tutkimuspisteestä FCG1 näyte otettiin hiekkaa ja silttiä sisältävästä täyttömaakerroksesta, 0,5-2,2 m syvyydeltä. Tutkimuspisteestä FCG2 näyte otettiin kaivumontun pohjaosan hiekkakerroksesta, syvyydeltä 2-2,5 m. Tutkimusteissa todettiin hiekkamaakerroksessa yksittäisiä jätejakeita (muovin ja tiilen palat).

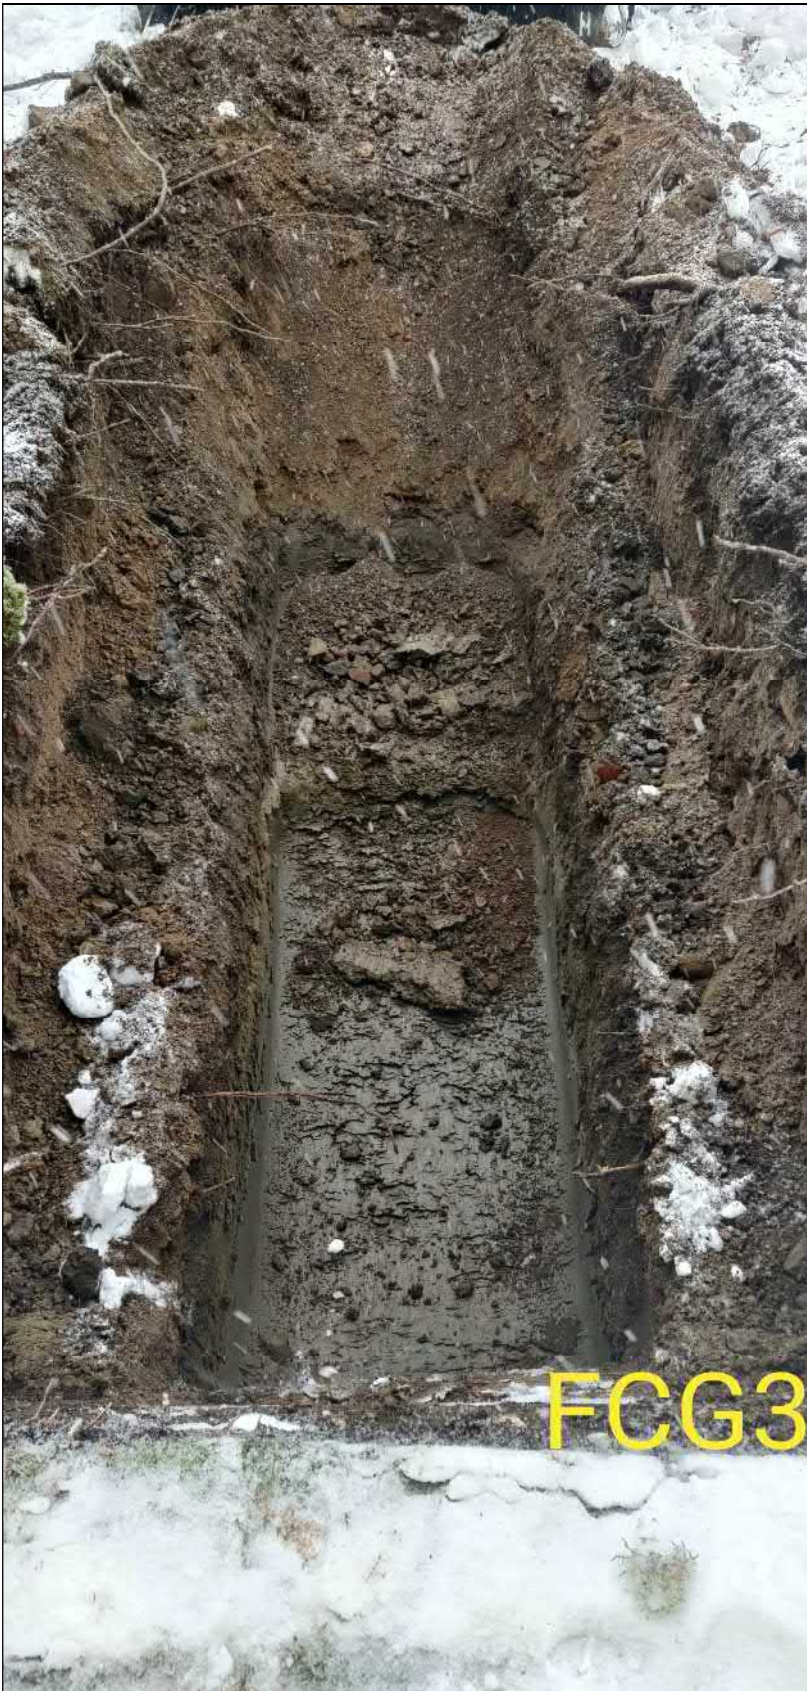
Kuva 4. Pohjamaa savi todettiin tutkimuspisteessä FCG3, syvyydellä 1,5 m alkaen, näytesyvyys 1,5-2,0 m. Kallion pintaa ei todettu.
