Tilaaaja  
**Porvoon Sähköverkko oy**

Asiakirjatyyppi  
**Tutkimusraportti**

Päivämäärä  
**21.11.2013**

# KISSANSALMENTIE, PORVOO MAAPERÄTUTKIMUS

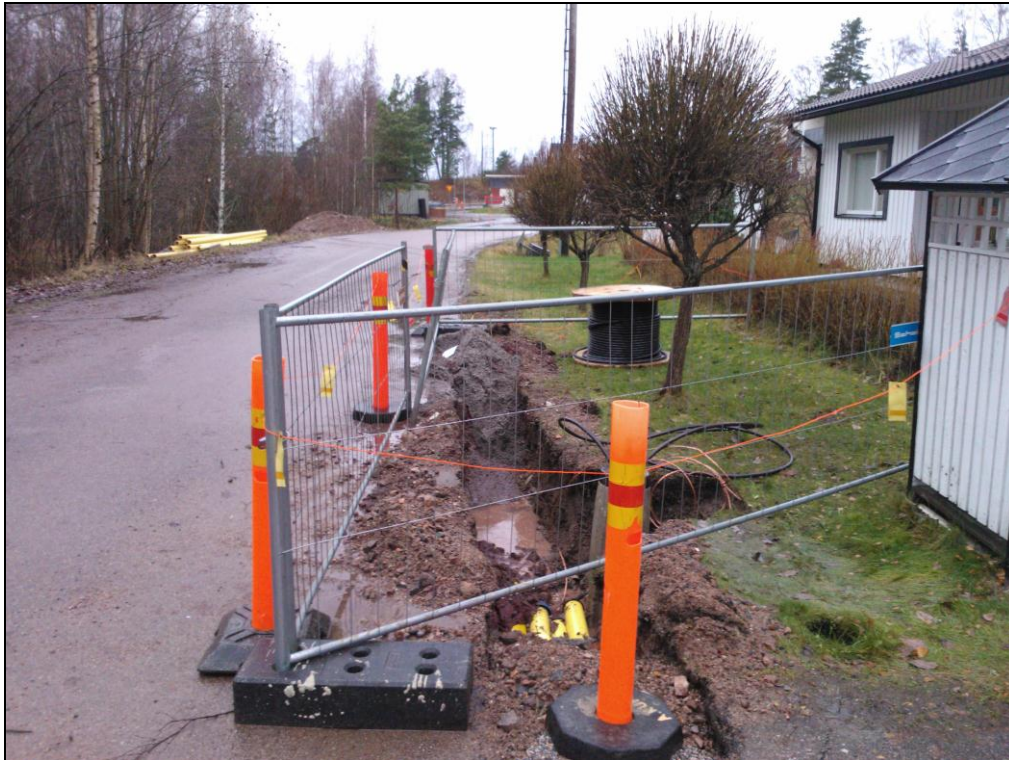
**Kuva 1.** Yleiskuva kohteesta Tolkkistentielle päin. Kaapelikaivanto sijaitsee rivitalokiinteistön rajan tuntumassa.

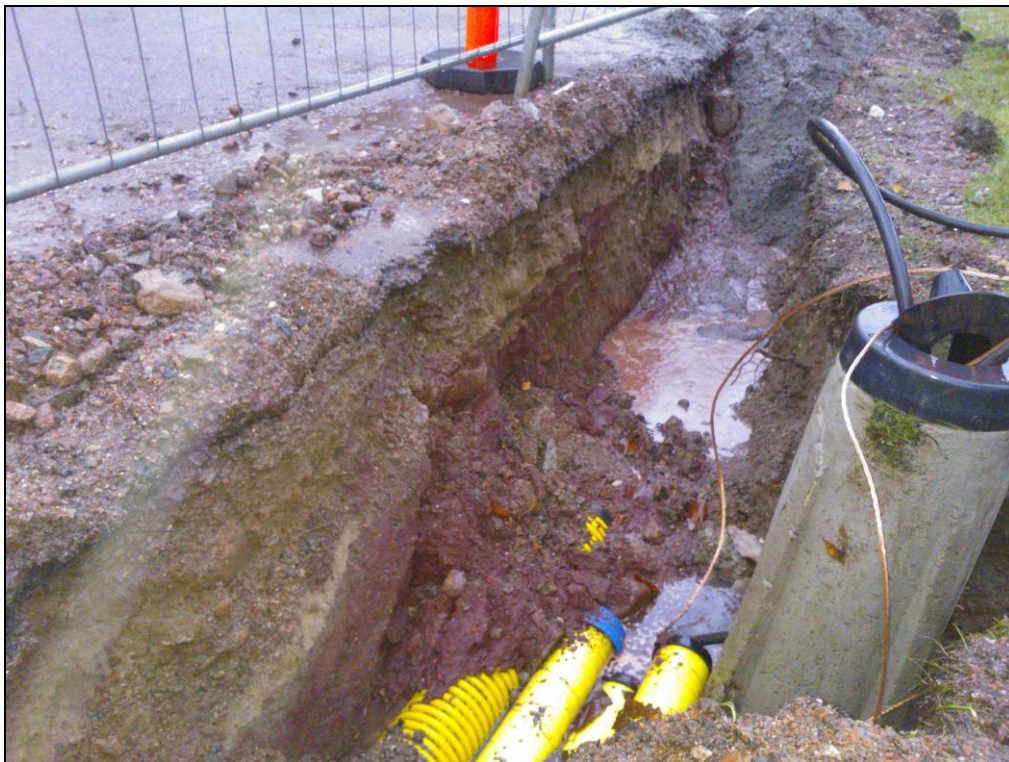
Tutkimusajankohtana näytteenotto tehtiin tilaajan osoittamasta kaivannosta. Tiealue oli asfaltoitu. Näytteistetyn kaapelikaivannon alueella havaittiin punertava, kuonamainen poikkeava täyttökerros n. 0,5...0,8 m syvyydessä tien pinnasta. Näytteenoton yhteydessä poikkeavaa täyttöä havaittiin koko kaivannon (noin 3,5 m) matkalla. Kaivannossa oli pohjalla sadevettä sekä sähkökaapeleita, eikä syvyyssuuntaista ko. aineksen rajautumista näin ollen tutkittu.

Kaivannossa ollut punertava täyttökerros oli havaintojen perusteella koostumukseltaan homogeenista. Lisäksi kaivannosta havaittiin metallimaista hajua.

Laboratoriotulosten perusteella poikkeavassa täyttökerroksessa on korkeita metallipitoisuuksia.

Viitearvovertailun tasona käytettävät Valtioneuvoston määrittelemät ohjearvotasot ylittyvät suurelta osin. Näytteessä todettiin poikkeuksellisen paljon rautaa (pitoisuus 500 000 mg/kg). Myös lyijyn pitoisuus oli huomattavan korkea.

Analysoidut pitoisuudet ylittävät vaarallisen jätteen raja-arvot arseenin, lyijyn sekä sinkin osalta. Lyijyn osalta ylitys on 6-kertainen. Ylemmän ohjearvotason ylittäviä pitoisuuksia todettiin antimonin, elohopean sekä kuparin osalta.

Täyttökerroksesta analysoitujen metallipitoisuuksien perusteella kaapelikaivannon maaperässä on kunnostustarve.

**Kuva 2.** Kaivannossa näkyvissä punertavaa täyttökerrosta.

Kissansalmentien tiepohjan pilaantuneisuuden laajuuden selvittämiseksi esitetään alueelle tehtäväksi tarkempi maaperän haitta-ainetutkimus. Tutkimuksen yhteydessä otettavista näytteistä esitetään tutkittavaksi ainakin metallipitoisuudet.

Kohdeolosuhteet huomioiden tutkimusta esitetään tehtäväksi mahdollisimman pikaisesti.

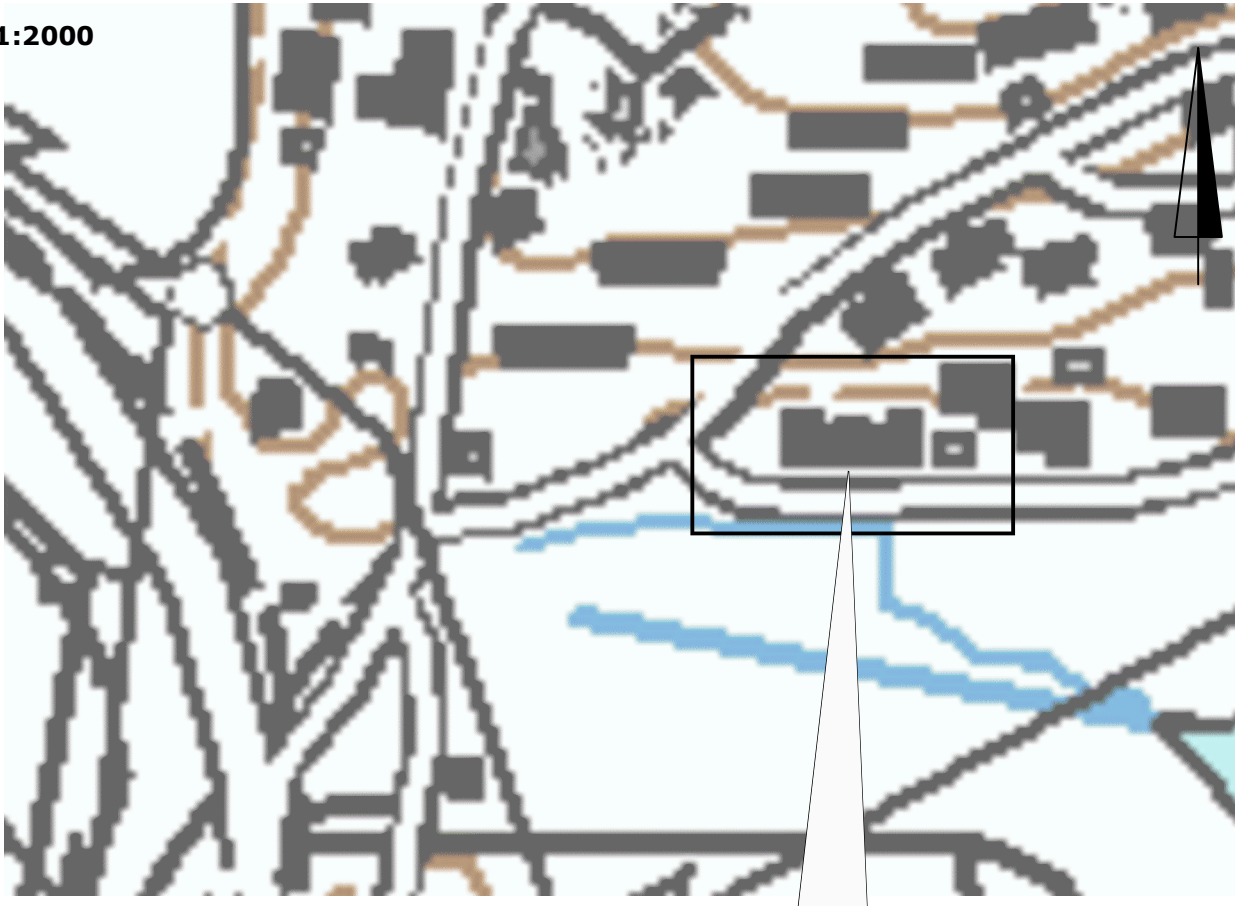
Piirustuksen sisältö  
 Asemapiirustus, 1:2000  
 havainnekuva kunnostetusta alueesta 1:500

Kaivannosta otettiin usean osanäytteen muodostamana kokoomanäytteenä näyte N1 0,5 m syvyydestä tien pinnasta. Näytteen N1 ottoalue on esitetty piirustuksessa 2.
