Päivämäärä
12.2.2014

Viite
1510009644

KISSANSALMENTIE, PORVOO MAAPERÄN PILAANTUNEI- SUUSTUTKIMUS, TUTKIMUSRAPORTTI

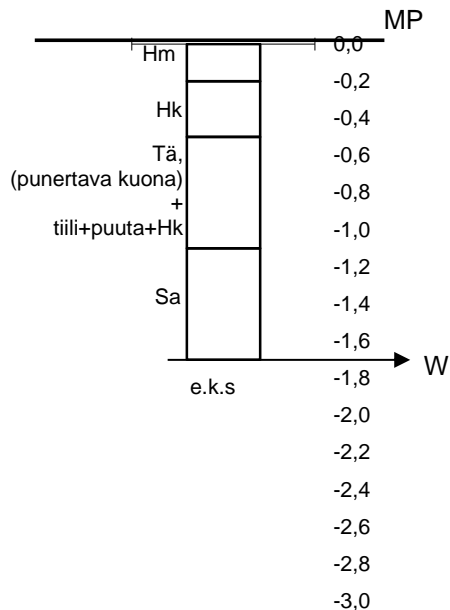
KK3

-1,7 m mp:sta
-1,7 m mp:sta
9.12.2013
syv. 0,0 - 0,5 m, Hm + Hk,
hajuton
syv. 0,5 - 1,1 m, Tä (pun.kuona+
vaalea kuona + puuta, hajuton
syv. 1,1 - 1,7 m, Sa, hajuton

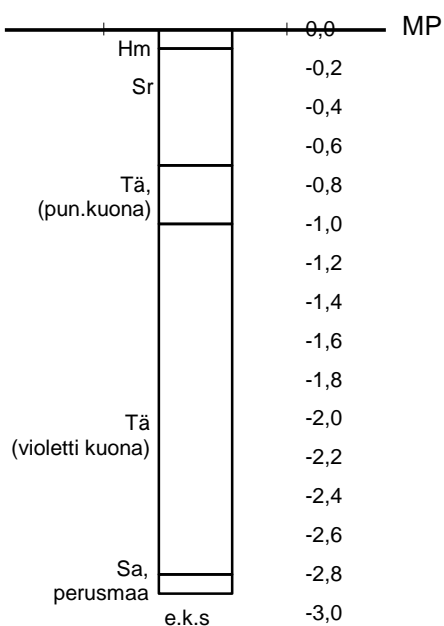
KK6

-2,9 m mp:sta
9.12.2013
syv. 0 - 0,7 m, Hm + Sr,
hajuton
syv. 0,7 - 1,0 m, Tä (pun.kuona),
hajuton
syv. 1,0 - 2,8 m, Tä (violetti
kuona), metallinen haju
syv. 2,8 - 2,9 m, Sa, hajuton

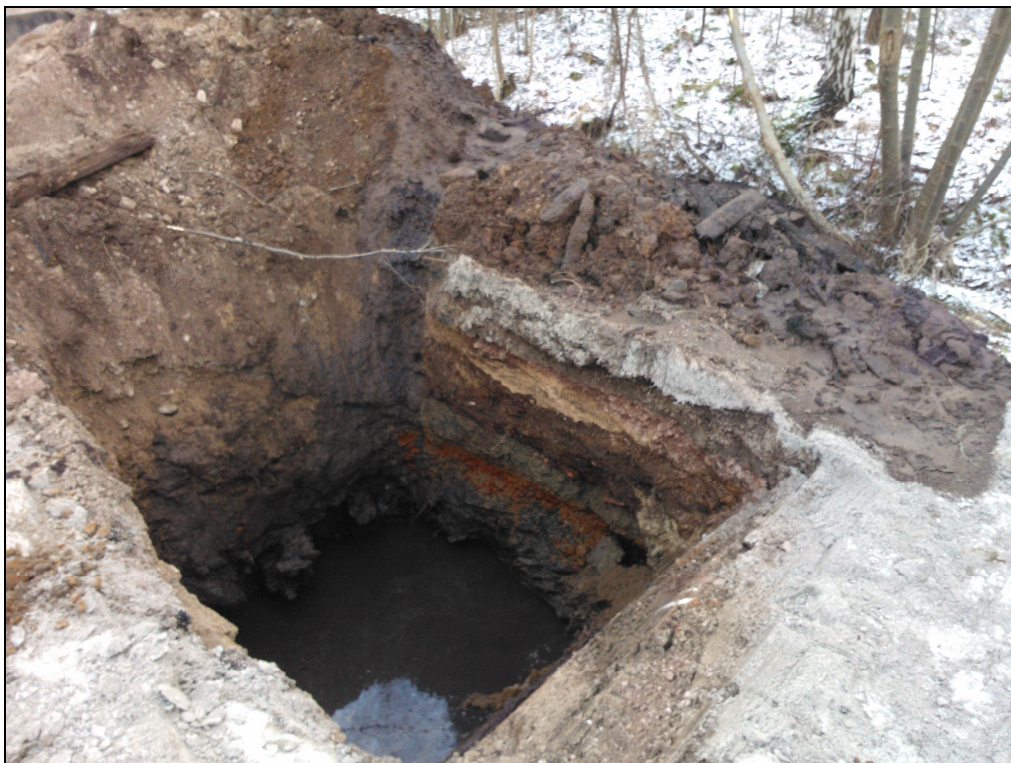
Kuva 2. Koekuoppa KK2. Kuopan seinämässä näkyvissä eri täyttökerroksia. Kuopasta löydettiin lisäksi isompia puun kappaleita mm. pölkkyjä.

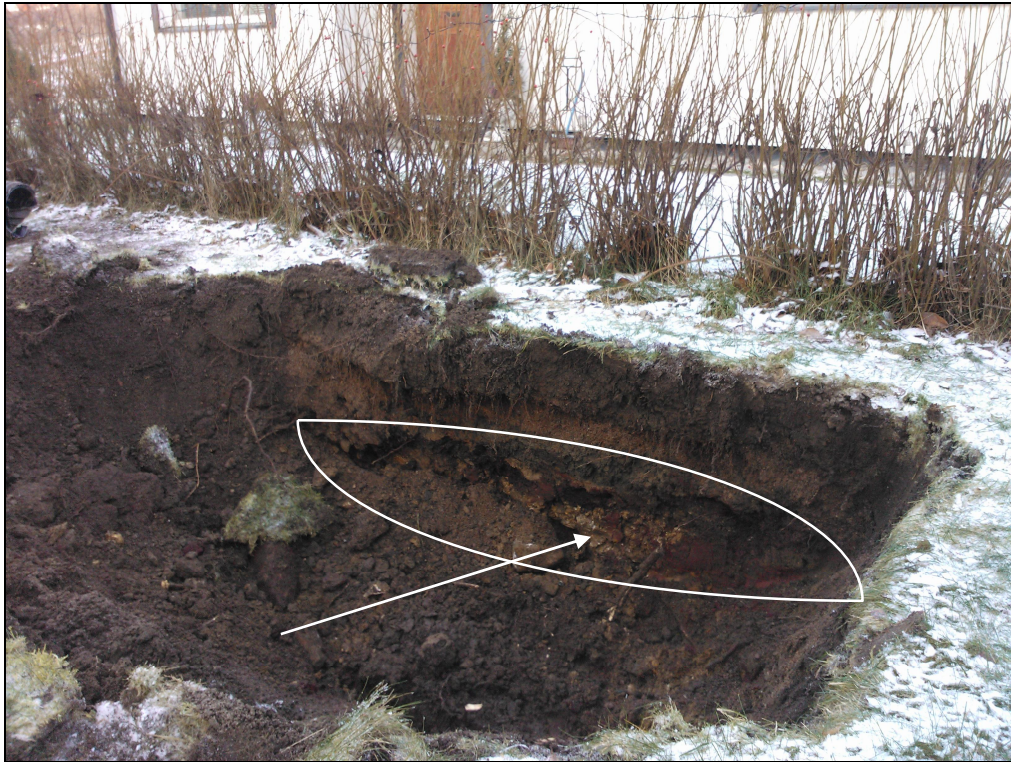
Rivitalokiinteistön ja tiealueen rajalle sijoitetusta pisteestä KK3 todettiin punertavaa kuonaa sekä puun ja tiilen kappaleita sisältävää poikkeavaa täyttöä 0,5...1,1 m syvyydestä maanpinnasta. Havainnon ja analyysitulosten perusteella metallipitoinen täyttökerros jatkuu asuinkiinteistön puolelle tutkimuspisteen kohdalla.

Kuva 3. Kiinteistöjen rajalle tehty koekuoppa KK3. Punertava kuonatäyttö alkaa 0,5 m syvyydessä maanpinnasta, kuonakerroksen paksuus noin 0,6 m.

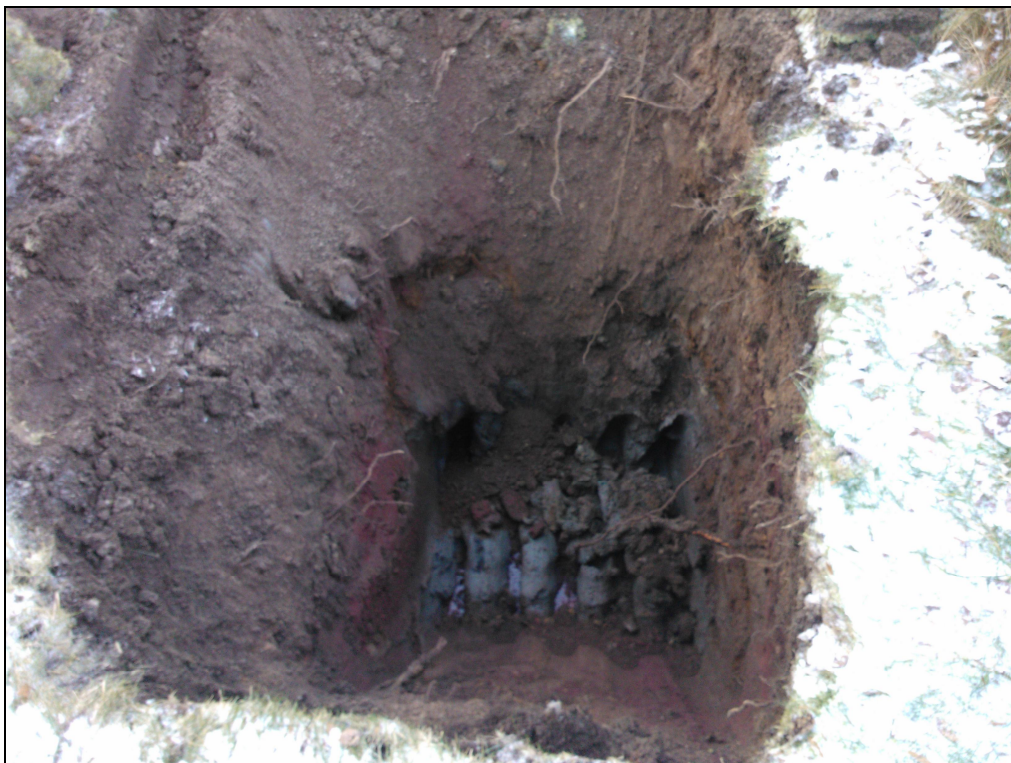
Kuva 4. Koekuopan KK3 punertavaa kuonatäyttöä.

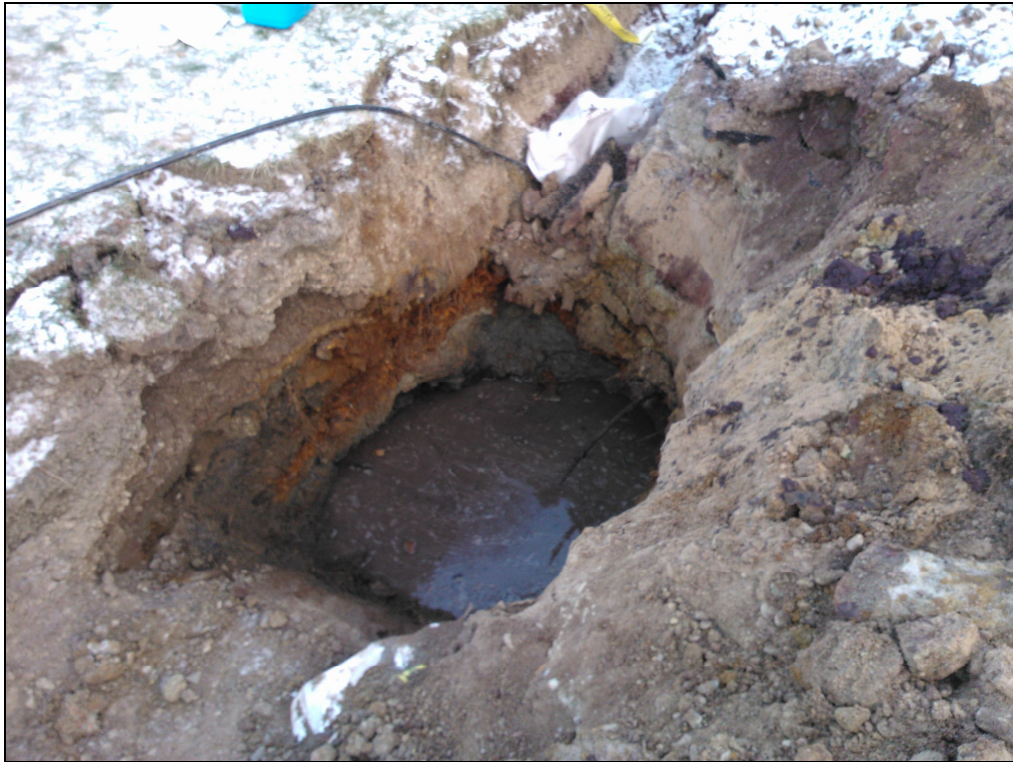
Kuva 5. Koekuoppa KK4 tehty kaapelikaivantoon.

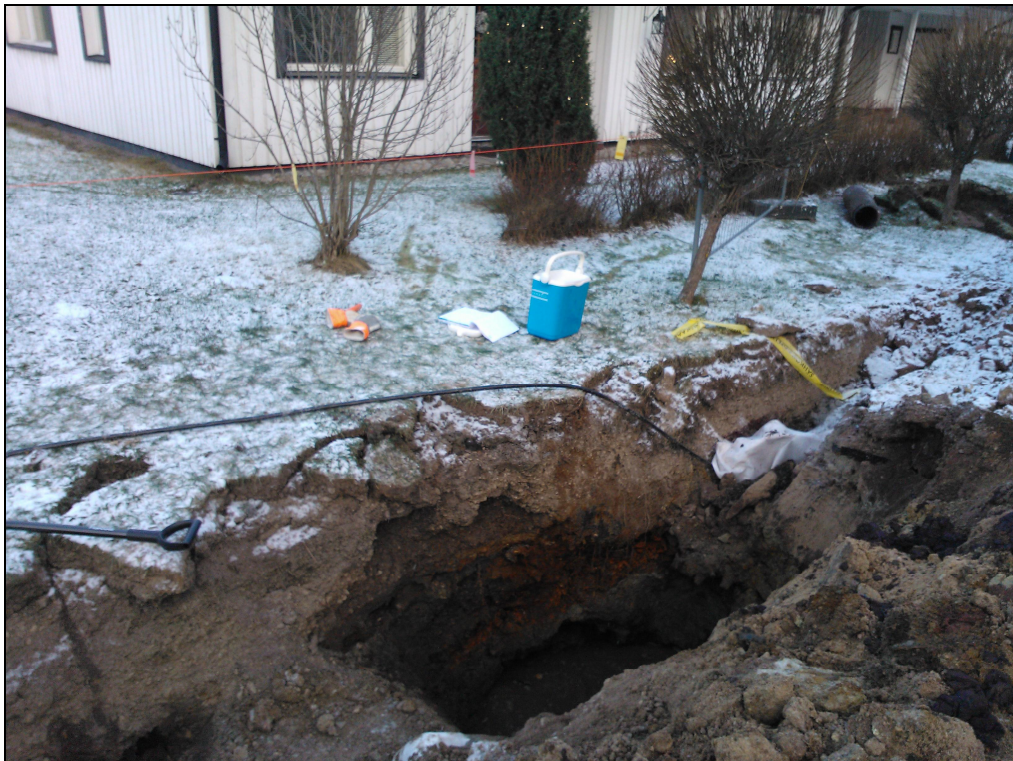
Kuva 6. Koekuoppa KK5 tehty kaapelikaivantoon.

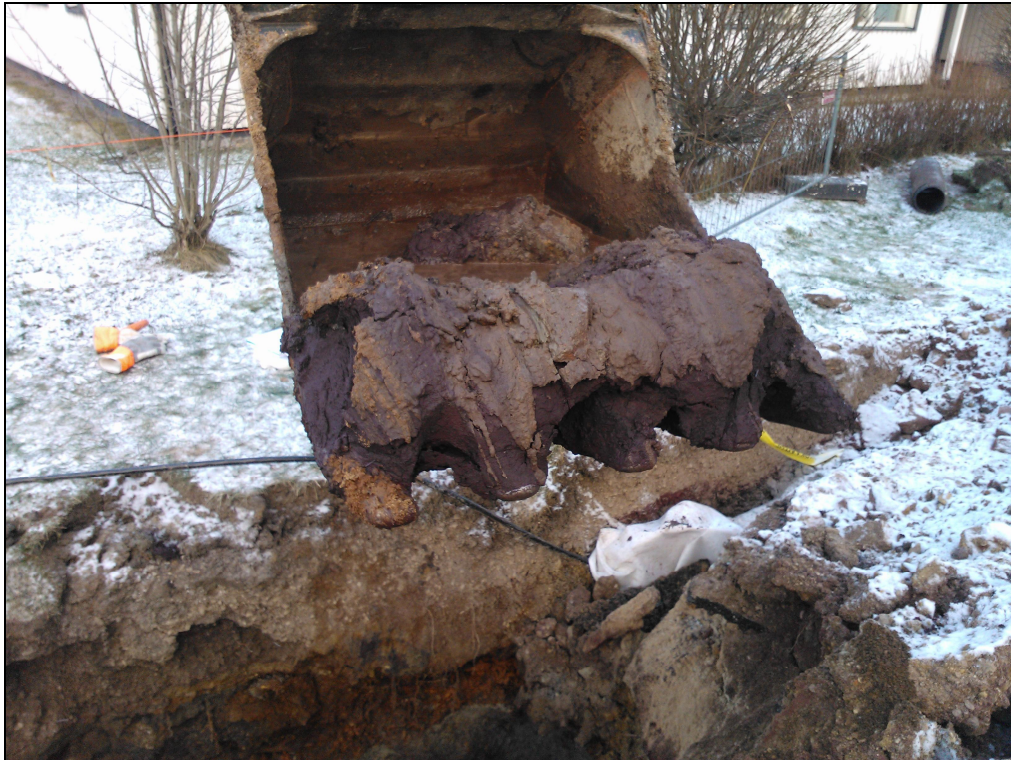
Kuva 7. Kuopasta KK5 nostettua violettiä kuonatäyttöä.

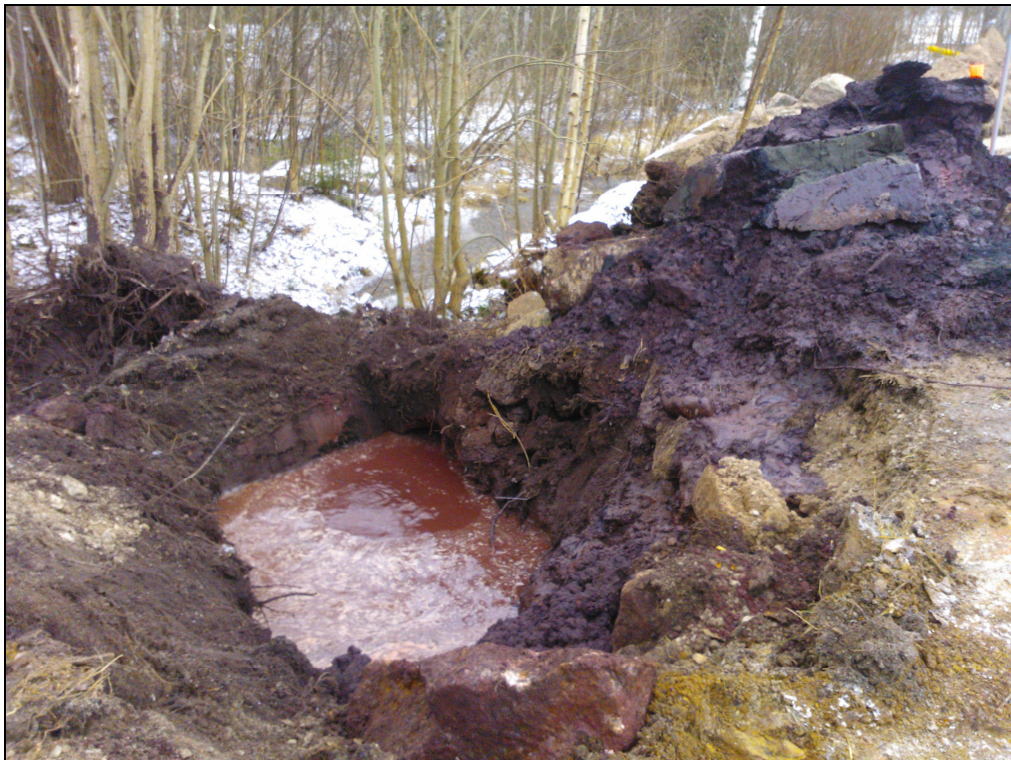
Kuva 8. Koekuoppa KK6 tehty tien reunaan. Taustalla Kissansalmeen laskeva oja.

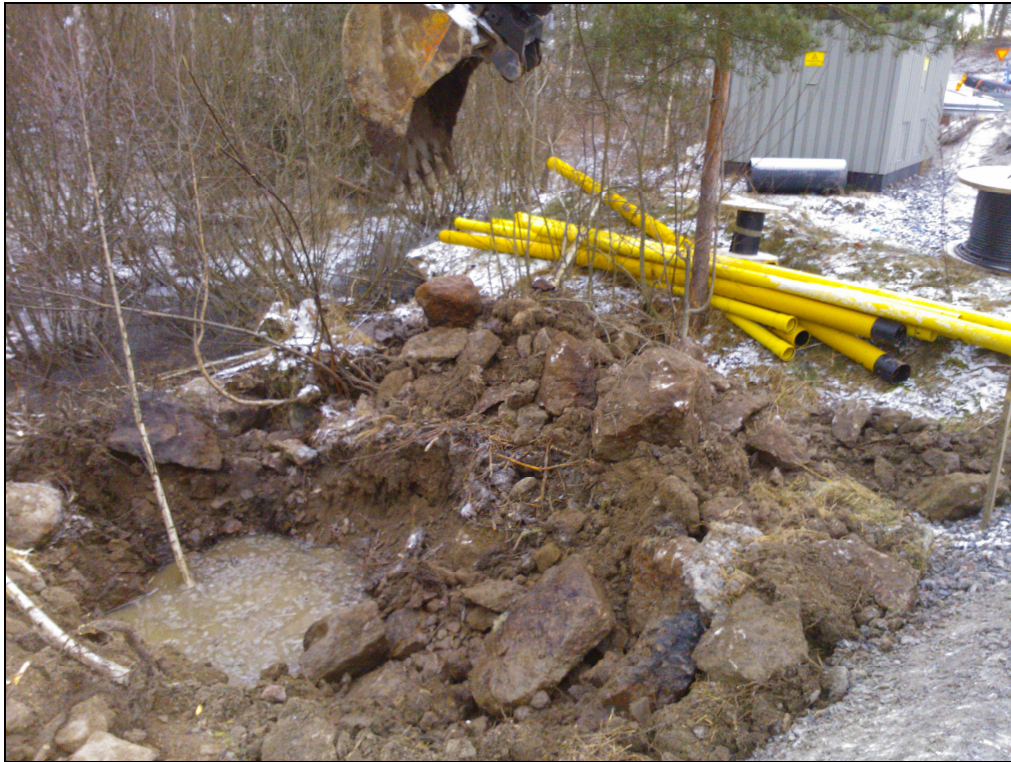
Tutkimusalueen länsipäätyyn (Kissansalmentien/Harjutien risteysalue) sijoitetusta kuopasta KK7 ei todettu poikkeavaa täyttöä eikä kohonneita metallipitoisuuksia. Tutkitun alueen itäpäädyn kuopasta KK8 ei todettu punertavaa täyttökerrosta, vaan vastaavat metallipitoisuudet sisältävää tummaa täyttöä.

Kuva 9. Koekuopasta KK7 ei todettu jätetäyttöä eikä kohonneita metallipitoisuuksia.

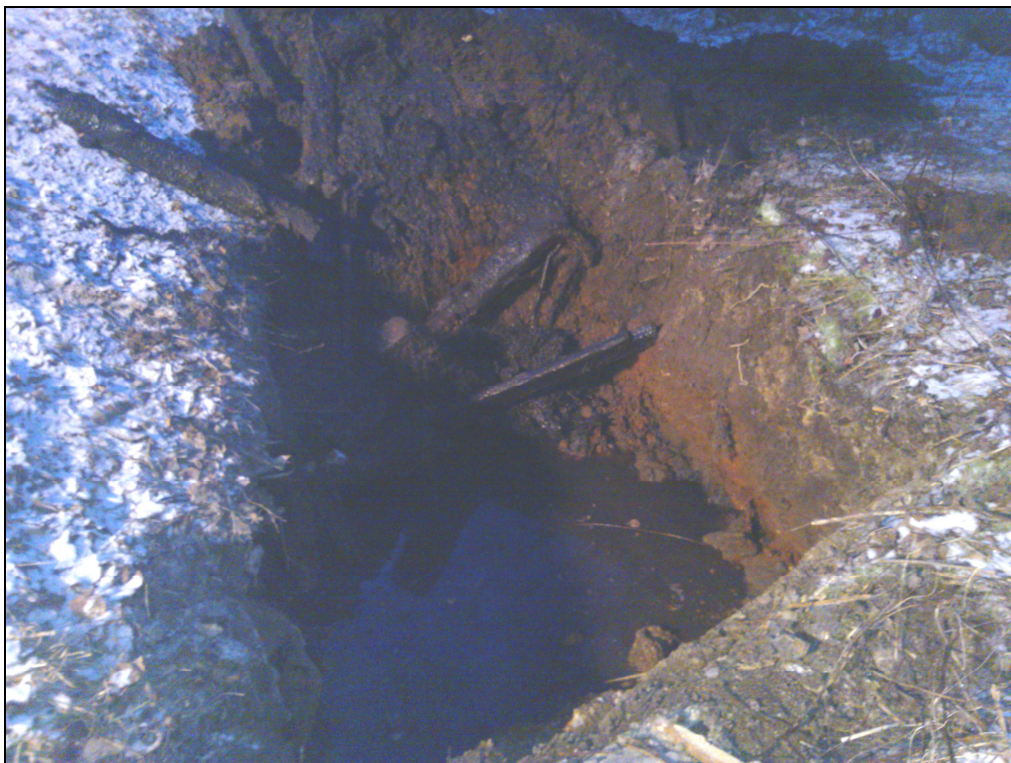
Kuva 10. Koekuoppa KK8, josta löydettiin isompia puun kappaleita sekä tumman väristä täyttöä.

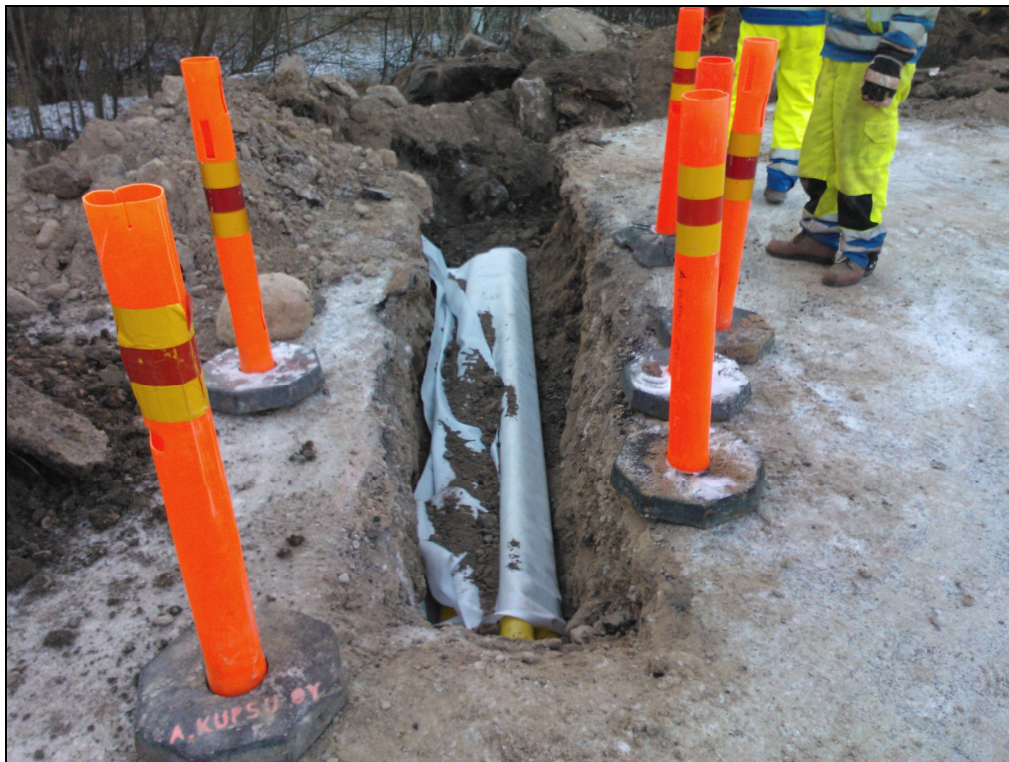
Kuva 11. Tutkimusajankohtana 9.12.2013 tekeillä ollut uusi kaapelikaivanto Kissanalmentien poikki. Kuvassa näkyvissä näytteen K1 näytealue.

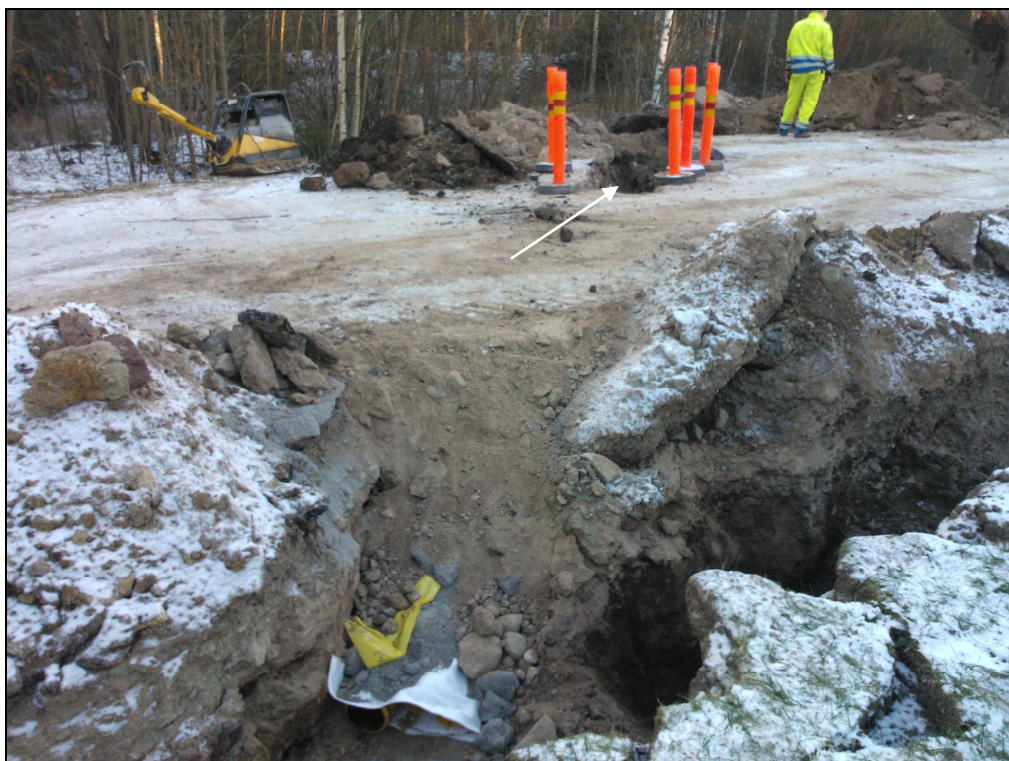
Kuva 12. Kuvassa näkyvissä kaapelikaivannon tutkimusnäytteen K2 näytealuetta merkittynä vaalealla nuolella (huomiomerkkien välinen alue).
