# Porvoon kulttuurikohteet

Esteettömyyskartoituksraportti 2024

# J. L. Runebergin koti

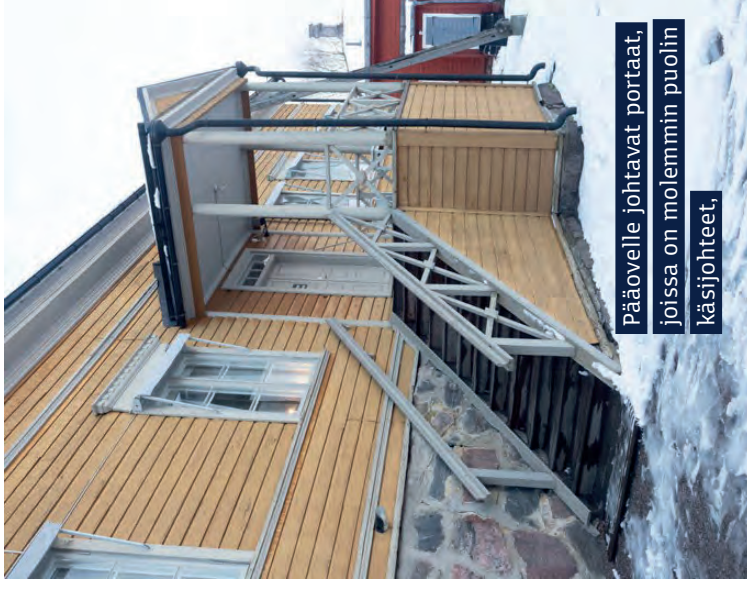
Pääsisäänkäynnille johtavat portaavat, joissa on 13 askelmaa.

Portailla on molemmin puolin käsijohteet 100–110 cm korkeudella, mutta ne eivät ylety alhaalla viimeisille askelmille.

Pääovelle johtavat portaavat,

joissa on molemmin puolin

käsijohteet,

**KEHITYSEHDOTUS** Käsijohteiden tulisi jatkua 30 cm viimeisen portaatan jälkeen. Kovempi pintamateriaali ja tasaisemmat kulkureitit helpottaisivat liikkumista pihalla ja jalkakäytävillä.

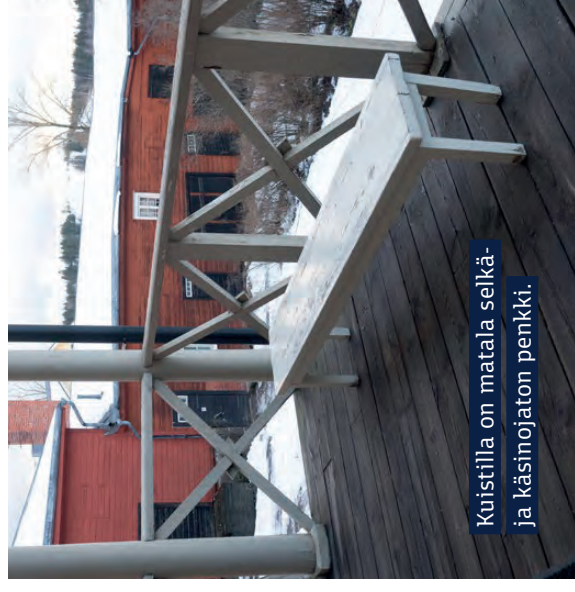
Kuistilla on selkänojaton ja käsinojaton penkki, jonka korkeus on 36 cm. Penkki on suojassa sateelta.

Kuistilla on matala selkä-

ja käsinojaton penkki.

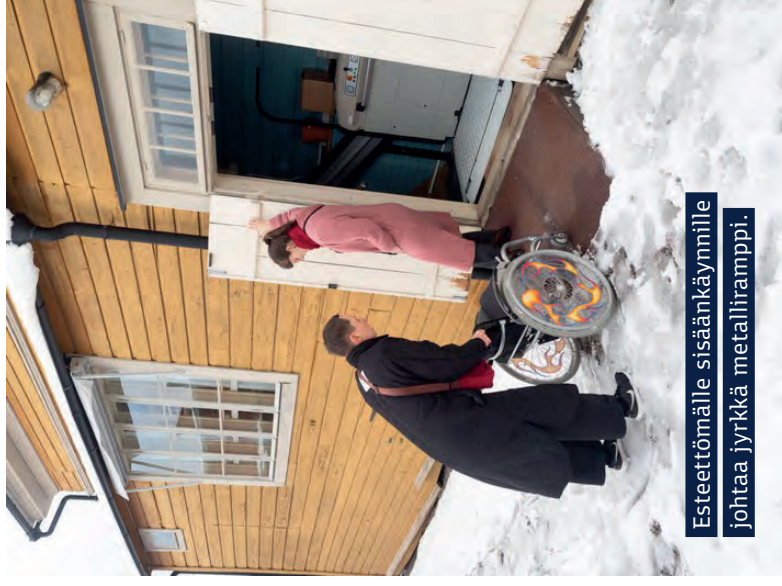
Rakennuksen takana on sisäänkäynti, jolle johtaa jyrkkä metalliluiska. Luiska on 110 cm pitkä ja 26 % kalteva, ja piha viettää luiskan kohdalla. Luiskan käyttäminen ilman avustajaa voi olla haasteellista. Luiskassa ei ole reunoja, jotka estäisivät apuvälineen renkaan putoamisen luiskan reunalta. Oveissa on pyöreäreunaiseksi kulunut puinen kynnyks.

Esteettömälle sisäänkäynnille johtaa jyrkkä metalliramppi.

Sisäänkäynnille johtavassa luiskassa tulee olla 5 cm korkea suojaireuna estämässä putoamisen. Luiskan loiventaminen ei liene sisäpihan ahtauden takia mahdollista, mutta ulkotiloissa luiskan kaltevuuden tulisi olla korkeintaan 5 % mikäli luiskaa ei pystytä pitämään sisätiloja vastaavassa kunnossa eli kuivana ja lumettomana.

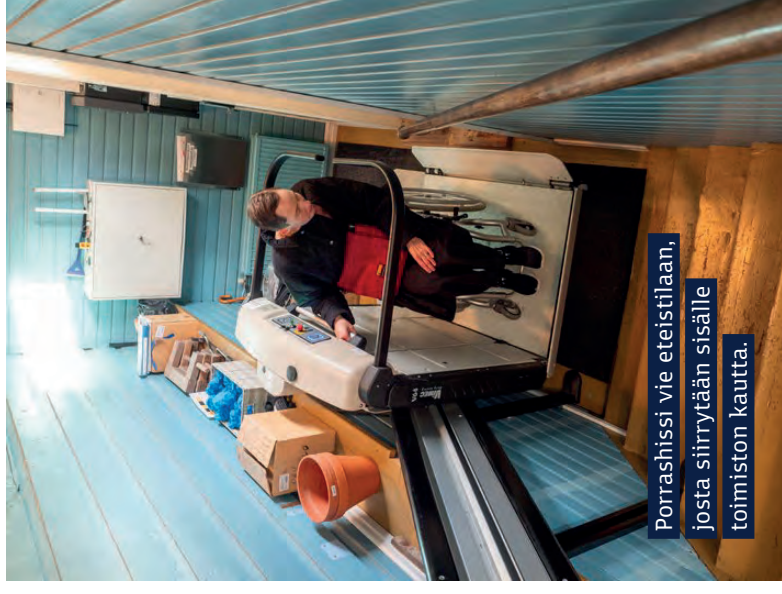
Eteistilassa on 76 cm leveä ja 107 cm pitkä porrashissi, jossa on 300 kg painoraja. Hississä on alas laskettavat reunukset, jotka estävät luiskahtamisen pois hissistä nousun aikana. Hissiä käytettäessä on huomioitava automaattisesti alas laskeutuvat kaiteet, jotka kaventavat ja lyhentävät hiukan käytettävissä olevaa tilaa. Museon henkilökunta käynnistää hissien ja neuvoo sen käytössä.

Porrashissi vie eteistilaan, josta siirrytään sisälle toimiston kautta.

**KEHITYSEHDOTUS** Täydennetään verkkosivuilla olevia esteetömyystietoja niin että vierailija voi paremmin arvioida, pystyykö käyttämään porrashissiä ja siirtymään sisätiloihin itsenäisesti tai avustettuna.

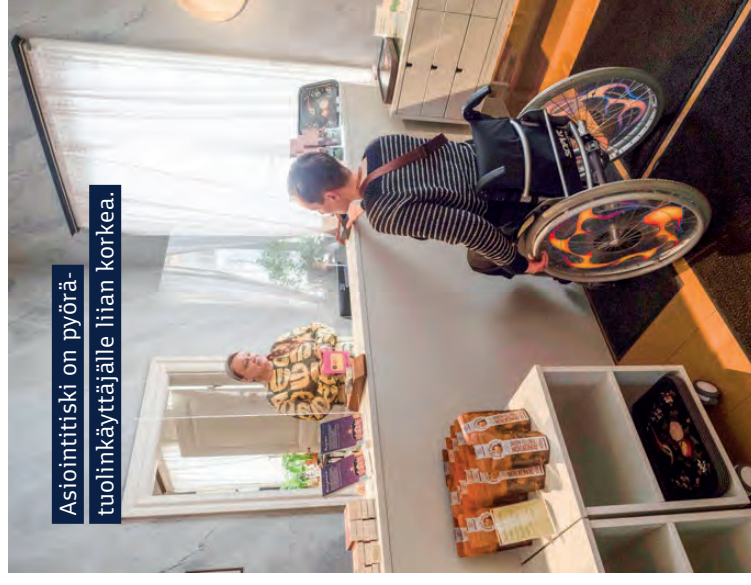
Asiointitiski on 106 cm korkea, mikä sopii hyvin useimmille kasvellen liikkuville vierailijoille mutta on pyörätuolikäyttäjälle tai lyhytkasvuiselle henkilöille liian korkea.

Asiointitiski on pyörä-  
tuolinkäyttäjälle liian korkea.

**KEHITYSEHDOTUS** Tutkitaan, olisiko mahdollista madaltaa osa asiointitiskistä 75–80 cm korkeudelle ja jättää sen alle tilaa pyörätuolille.

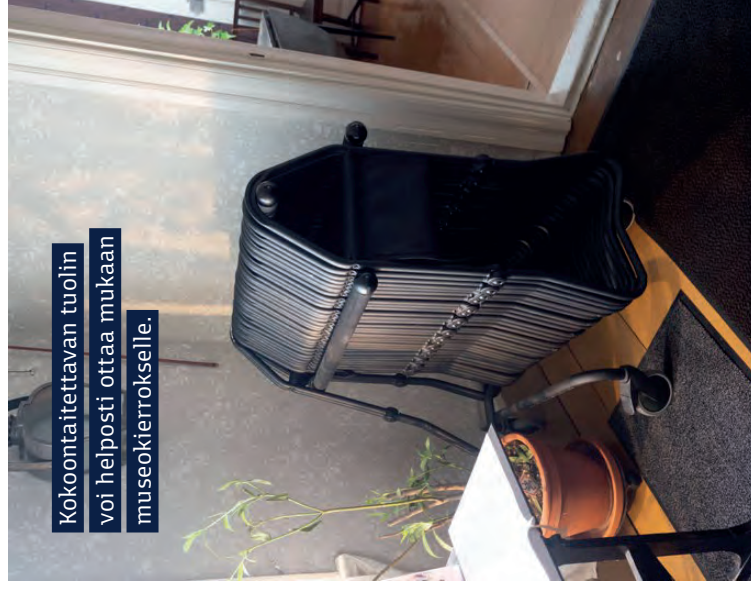
Tilassa on näkyvästi esillä kokoontaitettavia tuoleja, joita voi ottaa mukaan ja käyttää museossa. Museon kalustukseen kuuluvilla vanhoilla tuoleilla ei ole mahdollista istua.

Kokoontaitettavan tuolin  
voi helposti ottaa mukaan  
museokierrokselle.

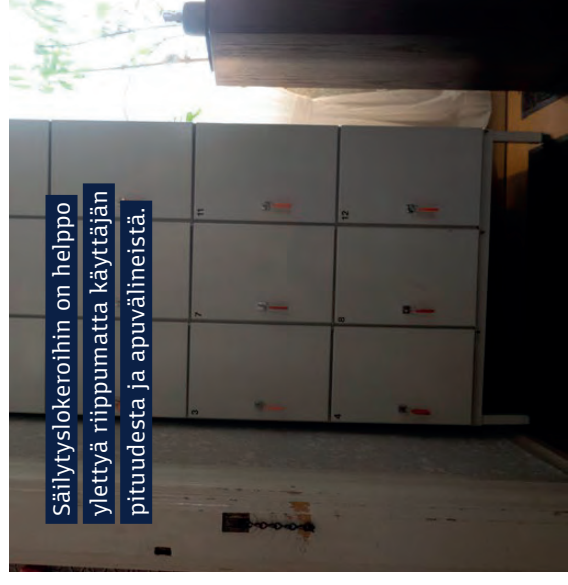
Eri korkeudella oleviin säilytyslokeroihin on helppo ylettyä myös pyörätuolista. Naulakko on 170 cm korkeudella ja sitä on hankala käyttää pyörätuolista käsin, koska penkki on naulakon edessä.

Säilytyslokeroihin on helppo ylettyä riippumatta käyttäjän pituudesta ja apuvälineistä.

Vaatenaulakkoja olisi myös hyvä olla eri korkeuksilla, suositus 110–120 ja 140–160 cm.

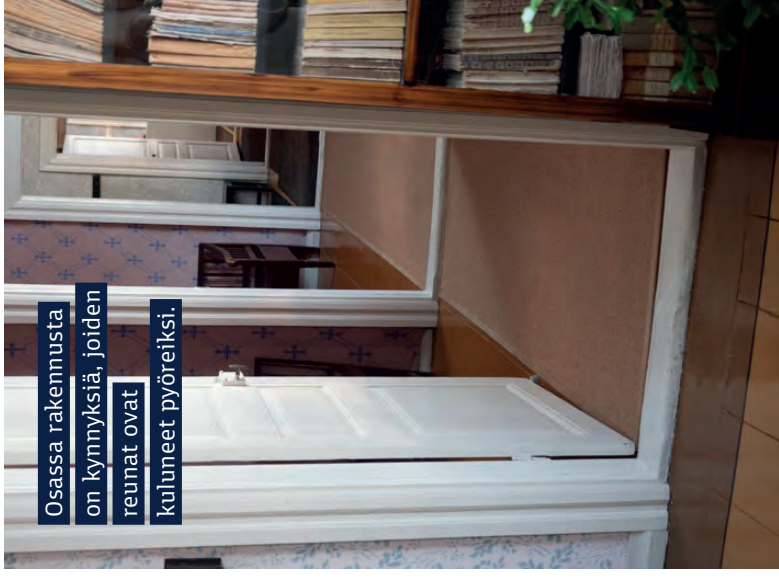
Osassa museon huoneista (ns. ”naisten puolella”) on kynnykset. Puiet kynnykset ovat kuluneita ja reunoistaan pyöristyneitä ja ne on siten mahdollista ylittää useimmilla pyörällisillä apuvälineillä, tarvittaessa avustettuna. Kynnyksien korkeus on noin 3 cm.

Osassa rakennusta on kynnyksiä, joiden reunat ovat kuluneet pyöreiksi.

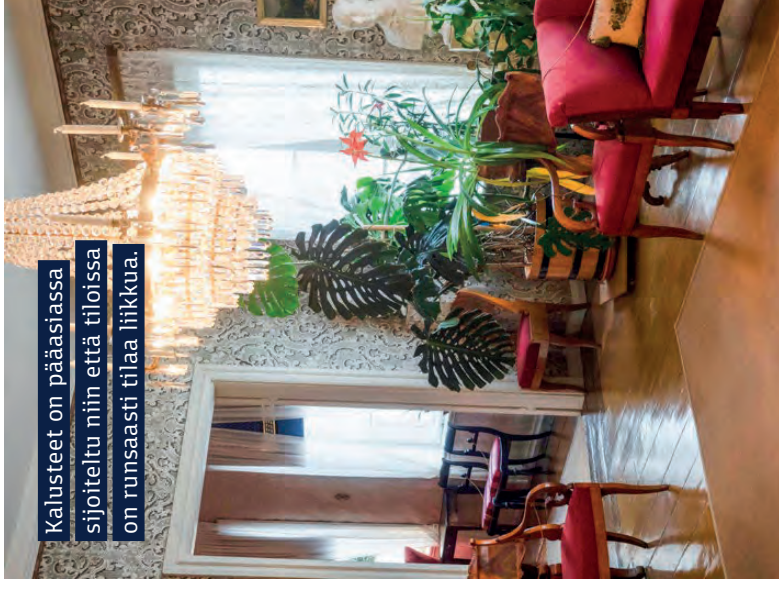
Oviaukkojen leveys vaihtelee, kapein on 85 cm leveä. Huoneissa on enimmäkseen hyvin tilaa liikua apuvälineen kanssa, huonekalut on sijoitettu pääasiassa siten että niiden väliin jää kohtuullisen leveät kulkuväylät. Joissakin tapauksissa suuret viherkasvit kaventavat kulkuväyliä.

Kalusteet on pääasiassa sijoitettu niin että tiloissa on runsaasti tilaa liikua.

Varmistetaan, että kulkuväylät pysyvät vapaina niin että tiloissa voi liikua helposti apuvälineiden kanssa.

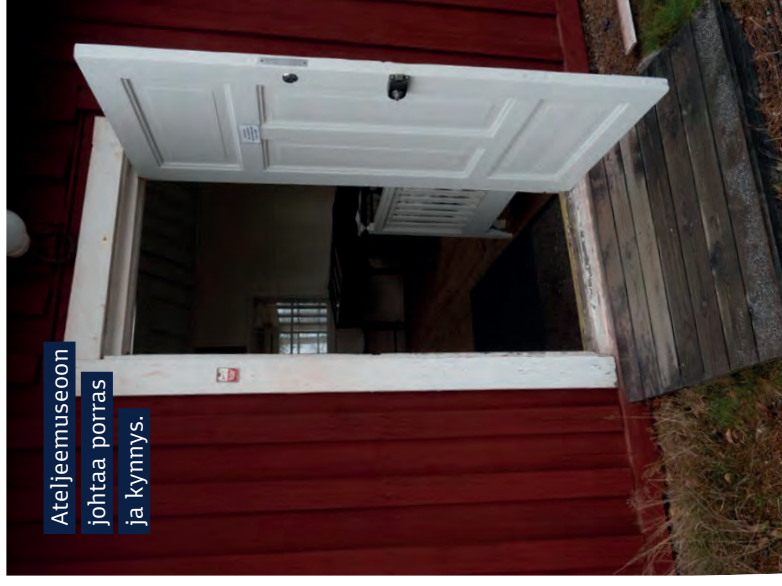
Ateljeemuseoon johtaa portas ja kynnyks.

**KEHITYSEHDOTUS** Pohditaan, miten mahdollisimman monet kävijät pääsisivät tutustumaan ateljeemuseoon saavutettavasti. Yksi vaihtoehto voisi olla samantapainen virtuaalikierrros kuin Porvoon tuomiokirkon sivuilla (porvoonseurakunta.fi/porvoon-tuomiokirkko). Virtuaalikierrrokseen voisi päästä tutustumaan sekä etänä että Villa Albertista käsin.

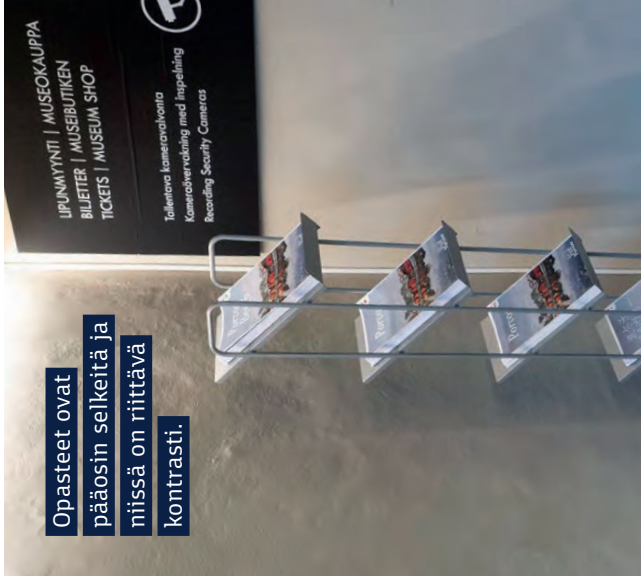
Opasteet ovat  
pääosin selkeitä ja  
niissä on riittävä  
kontrasti.

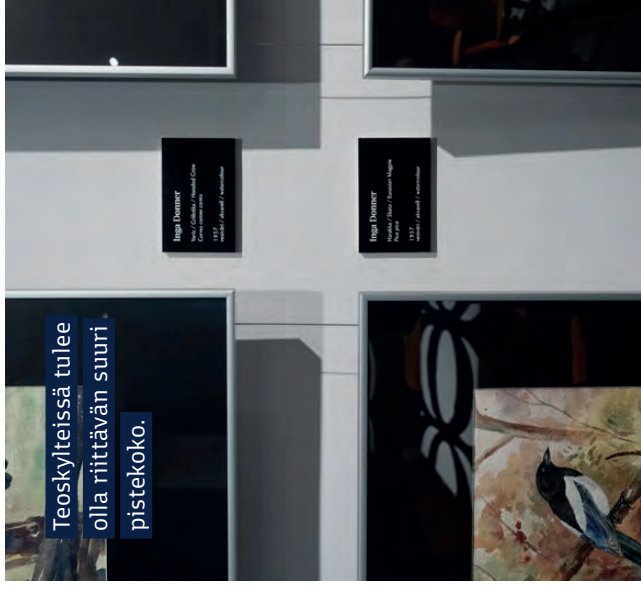
Teoskylteissä tulee  
olla riittävän suuri  
pistekoko.

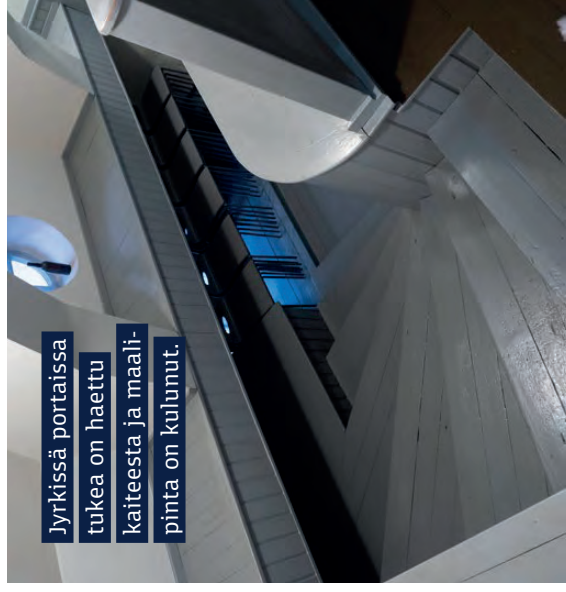
Jyrkissä portaissa  
tukea on haettu  
kaiteesta ja maali-  
pinta on kulunut.

Tutkitaan, olisiko mahdollista lisätä apukahva tai käsijohde kynnyksiin ja portaisiin, joissa on suurin kompastumisriski (katso sivun 41 kuvat).

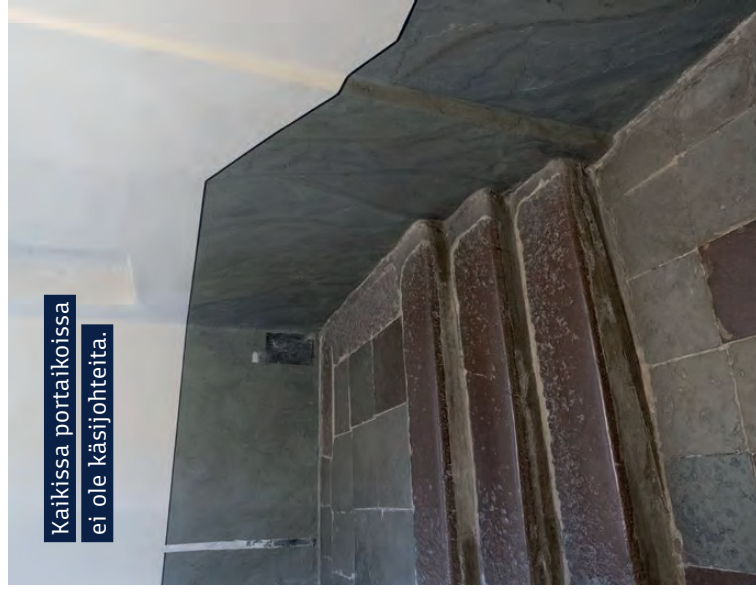
Kaikissa portaikoissa  
ei ole käsijohteita.

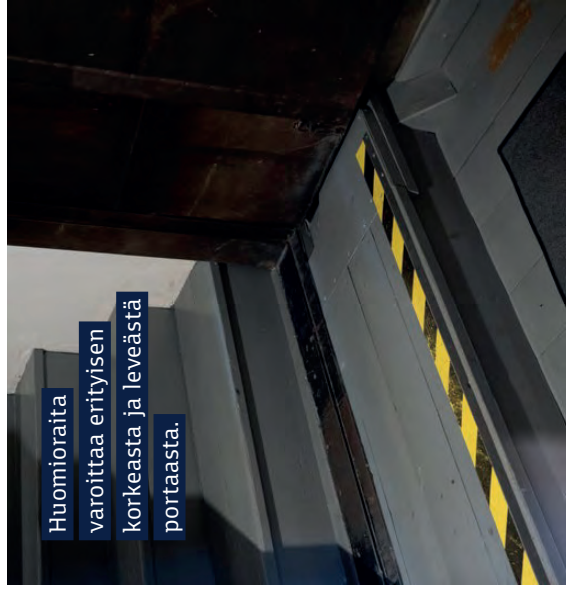
Huomioraita  
varoittaa erityisen  
korkeasta ja leveästä  
portaasta.

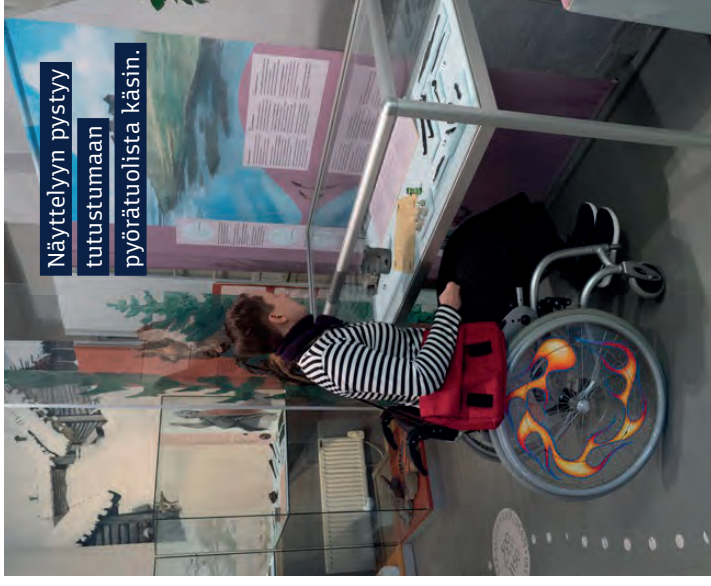
Näyttelyyn pystyy tutustumaan pyörätuolista käsin.

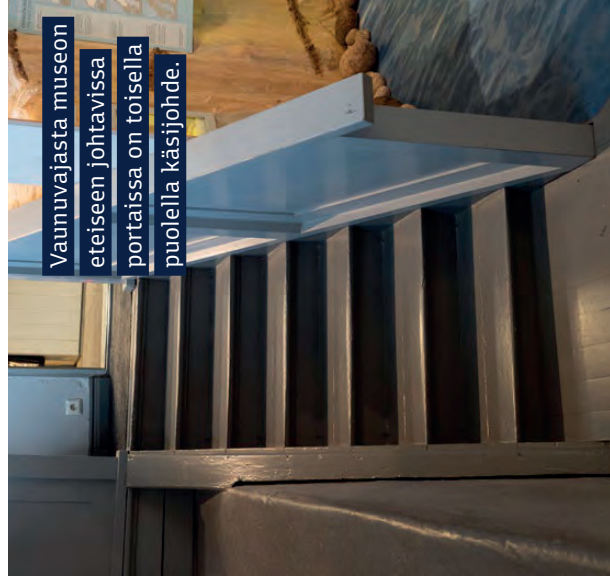
Vaunuvajasta museon eteiseen johtavissa portaissa on toisella puolella käsijohte.

Portaissa tulee olla käsijohteet molemmin puolin.

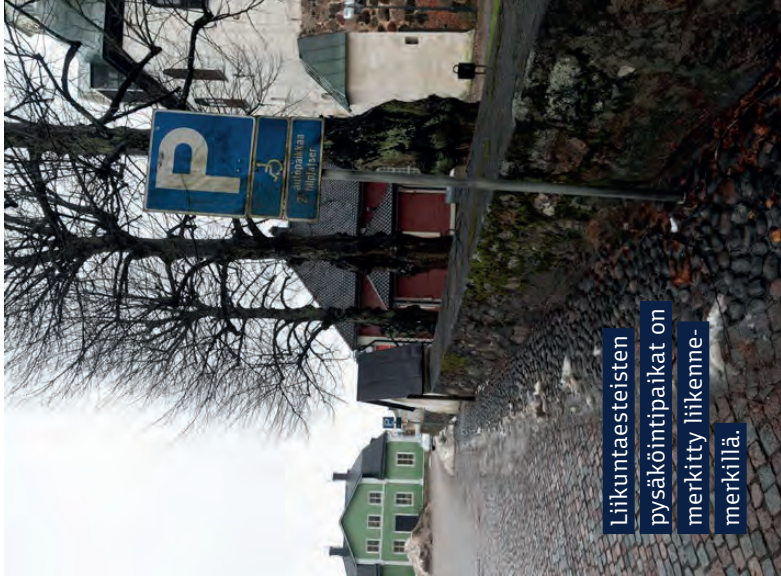
Liikuntaesteisten pysäköintipaikat on merkitty liikennemerkillä.

**KEHITYSEHDOTUS** Merkitään liikuntaesteisten autopaikat selkeämmin historialliseen ympäristöön sopivalla tavalla.
