Projektinnumero  
1510075215-001

Päivämäärä  
3.3.2023

# GAMMELBACKAN MONI- TOIMITALO

## KOSTEUS- JA SISÄILMATEKNINEN KUNTOTUTKIMUS

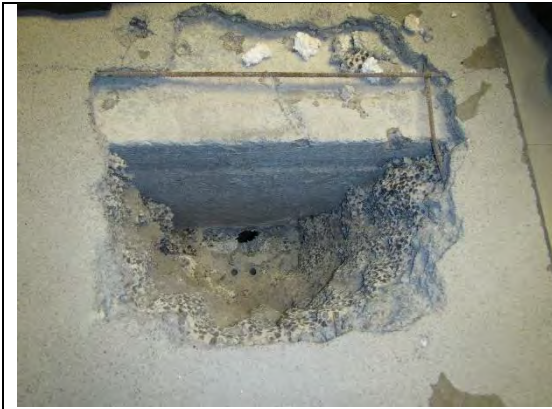
Kuva 4. Rakenneavauskohta RA8 alapohjan rakennetyyppien AP1 ja AP2 rajapintaan tilassa 1024.

Rakennetyyppien AP1 ja AP2 rajapintaan tehtiin kaksi rakenneavausta. Avaukskohdassa RA8 havaittiin AP2 rakenteen alapohjatilan ja AP1 rakenteen kevytsorabetonin välillä ilmayhteys. Avaukskohdassa RA10 alapohjarakenteiden AP1 ja AP2 välissä havaittiin 180 mm betonivalu.

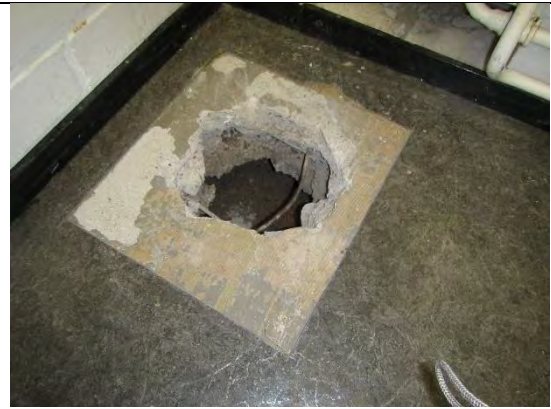
Kuva 5. Rakenneavauskohta RA3 alapohjarakenteeseen AP1 kirjaston tilassa 1093.

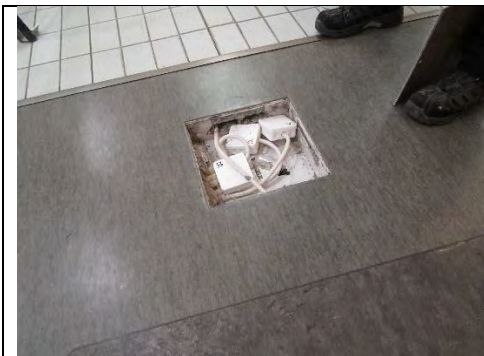
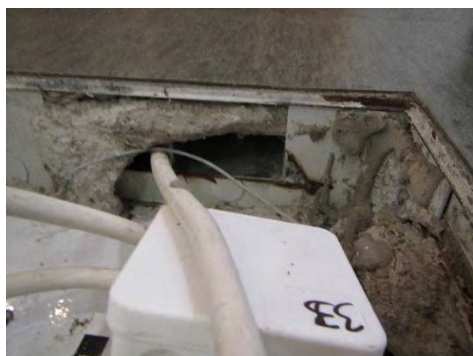
arviolta Ø5-6 mm #200- mm. Suunnitelmista poiketen rakenteessa ei havaittu betonilaatan ja kevytsorabetonin välissä erotuskaistaa (sitkeää paperia). Kirjaston lattiarasiat oli asennettu pintalaatan valuun, myös sähköjohdot ja putket oli asennettu pintavaluun (kuva 7). Lattiarasian alla havaittiin kevytsoraa. Suunnitelmista poiketen rakenneavaukskohdassa (RA1) ei havaittu kevytsorabetonia. Pintavalun alla havaittiin tyhjätila ennen kevytsoraa. Lattiarasian kautta muodostuu ilmayhteys kevytsoran ja sisäilman välillä. Aistinvaraisesti arvioituna alapohjarakenteesta AP1 havaittiin ilmavirtausta sisätiloihin päin. Lattian pintamateriaalina havaittiin keraamista laattaa, linoleum-mattoa, sekä 30x30 cm vinyylilaattaa. Kirjaston käytössä olevissa tiloissa havaittiin, että keraaminen laatta oli irti alustastaan pienellä alueella (kuva 9) ja pintalaatassa oli useita halkeamia, jotka näkyivät linoleumin alla (kuva 10). Myös käytävän 1130 alueella havaittiin halkeamia pintalaatassa, jotka näkyivät linoleumin alla. Tehdyissä rakenneavauksissa ei havaittu poikkeavaa kosteutta.

Kuva 7. Kirjaston 1102 lattiarasiat oli upotettu ja sähköjohdot roilottu pintavaluun.

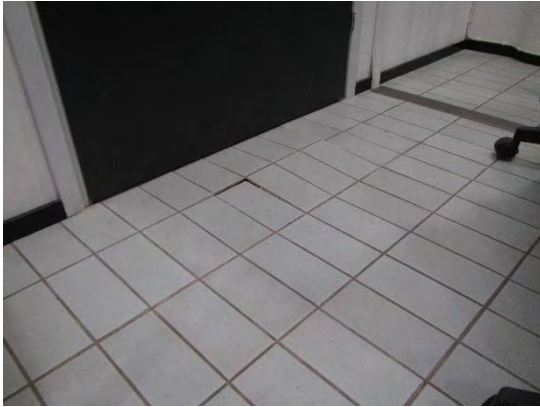
Kuva 9. Lattialaatat olivat irti alustastaan kirjastossa 1022.

Tiivistetään läpiviennit, sekä alapohjan pintalaatan kaikki liittymät ympäröiviin ulko- ja väliseiniin, sekä kantaviin pilareihin. Rikkoutuneet ja irronneet lattiapinnoitteet poistetaan, pintalaatan kunto tarkastetaan ja pintalaatta korjataan ja tiivistetään paikallisesti. Tiivistykset tulee tehdä RT-kortin 14-11197 **tason 2 " 2**. Merkittävä tiiveyden parantaminen: Sallitaan vähäisiä vuotoja alipaineistettuna, **-10 Pa." mukaiseksi. Korjausvaihtoehdon riskinä on**, että lattiasaavut vauriot uusittavat.

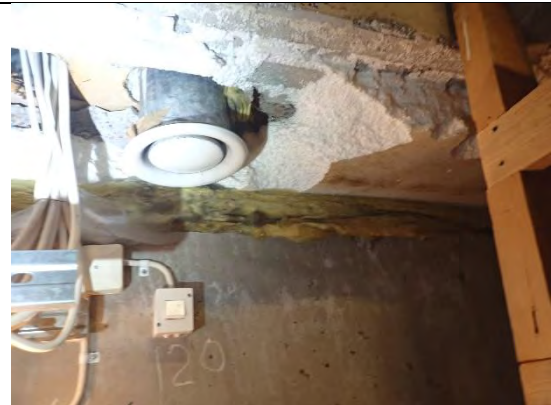
Alapohjatilasta on erotettu erillinen tekniikkatila. Tekniikkatilan lattia oli osin betonia, osin hiekkaa. Tilassa havaittiin jonkin verran rakennusjätettä, sekä kuollut lintu (kuva 16). Tila on erotettu varsinaisesta alustatilasta betoniseinällä. Betoniseinän ja alapohjan välisessä saumassa oli mineraalivillakaista. Mineraalivillakaista oli tummunut. Mineraalivillakaistan kautta on ilmayhteys tekniikka- ja alapohjatilan välillä.

Kuva 15. Tekniikkatilan tuloilmakanava. Kanavan läpivienti ei ole tiivis. Tekniikkatilan seinän ja alapohjan välissä oli mineraalivillakaista, joka oli tummunut.

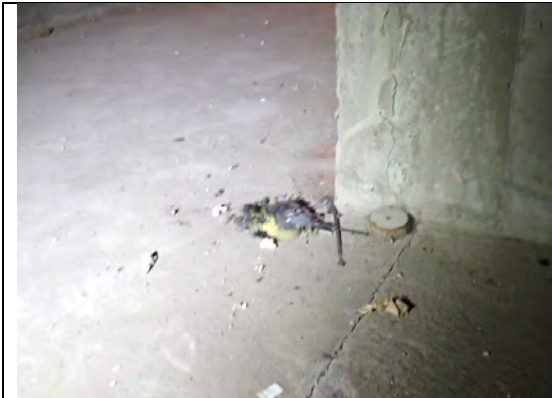
Kuva 16. Tekniikkatilassa havaittiin kuollut lintu.

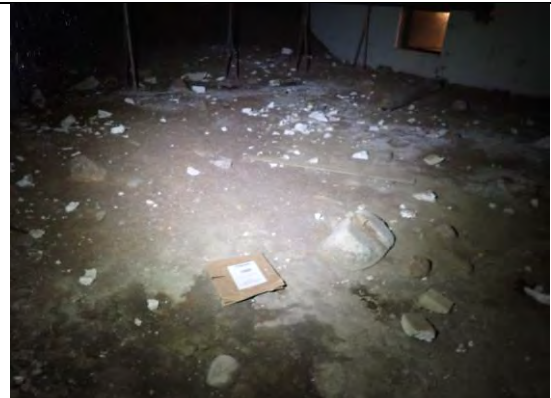
Alapohjatilan maaperä on hienoa hiekkaa, sekä paikoin karkeampaa soraa. Maaperä oli keskialueella kuivaa, mutta reuna-alueilla märkää. Maaperässä erottui myös veden jättämiä valumajälkiä. Maaperän joukossa oli rakennusjätettä. Rakennusjäte on pääosin EPS-eristeen kappaleita, mutta joukossa havaittiin myös orgaanista materiaalia sisältävää maatuva/lahoavaa materiaalia (kuva 17).

Kuva 17. Alapohjatilassa havaittiin rakennusjätettä, josta pieni osa oli orgaanista.

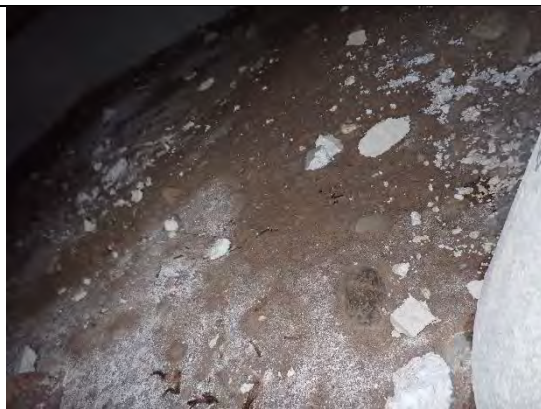
Alapohjassa oli useita avoimia betonisia salaojakaivoja. Osassa kaivoja havaittiin vettä salaojaputken alareunan tasolle ja osa oli täysin kuivia. Märkien salaojakaivojen ympärillä maaperä oli märkää ja maaperässä oli näkyvää mikrobikasvustoa (kuva 18). Muuten maaperässä ei havaittu kasvustoa, vaikka maaperä oli märkää myös ulkoseinien läheisyydessä.

Kuva 18. Maaperässä salaojakaivon ympärillä oli näkyvää mikrobikasvustoa.

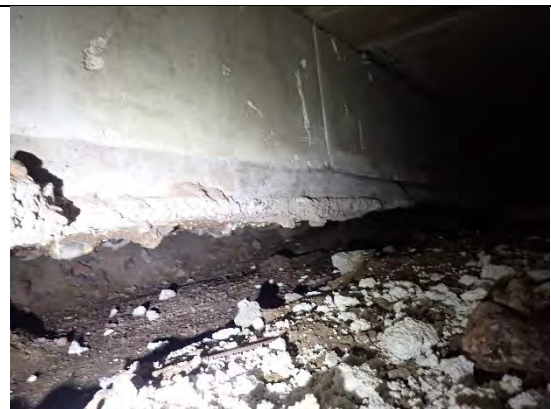
Kuva 19. Maaperä oli painunut pohjoispuoleisella ulkoseinälinjalla.

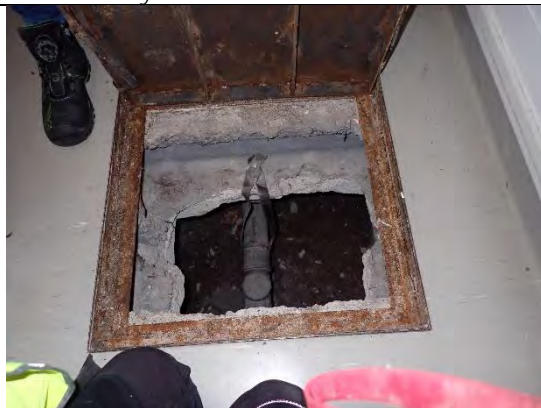
Tekniikkatilassa, sekä alapohjatilassa, oli useita alapohjan läpivientejä, jotka eivät olleet alapuolelta tarkasteltuna ilmatiiviitä. Alapohjatilassa olevien viemärien puhdistusluukkujen kohdilla, alapohjaan on tehty huoltoluukkuja. Huoltoluukuissa ei ole tiivisteitä, eivätkä luukut ole tiiviitä (kuva 20). Huoltoluukun kohdalla havaittiin ontelolaattasaumassa olevan EPS-eristettä, saumavalun sijaan. Alapohjassa olevat putket olivat kannakoitu ontelolaattojen saumoihin asennetuilla teräs-pannoilla (kuva 23). Kannakoinnit olivat arviolta joka toisen ontelolaattasauman kohdalla.

Kuva 20. Alapohjassa oli huoltoluukkuja, jotka eivät olleet tiiviitä.

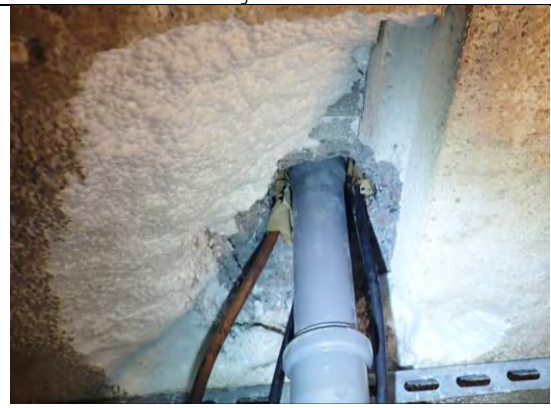
Kuva 21. Alapohjan putkiläpivientejä ei oltu tiivistetty.

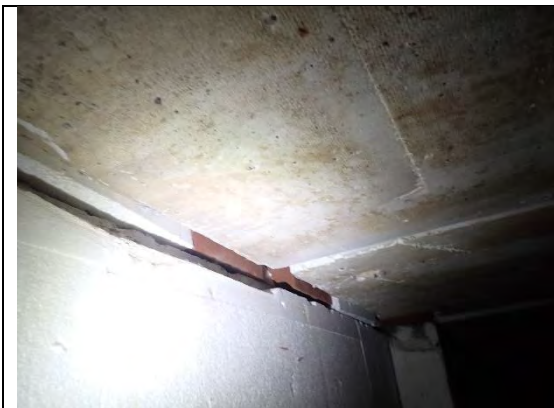
Alapohjan onteloaattojen asennuksessa on käytetty tiiliä asennuskiiloina (kuva 22).

Kuva 22. Alapohjan ontelolaattojen asennuksessa oli käytetty tiiliä asennuskiiloina.

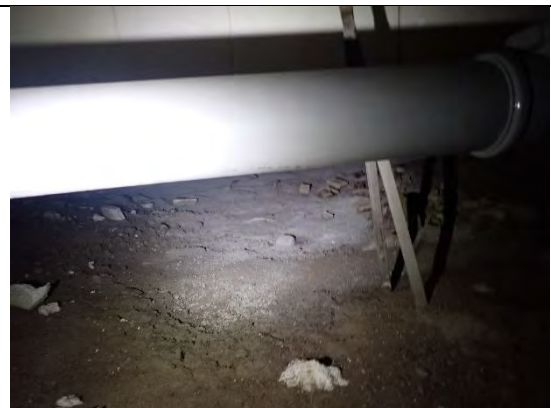
Kuva 23. Alapohjassa oli jälkiä veden lamikoitumisesta. Alapohjassa olevat putket oli kannakoitu ontelolaattojen saumoihin asennetuilla teräspannoilla.

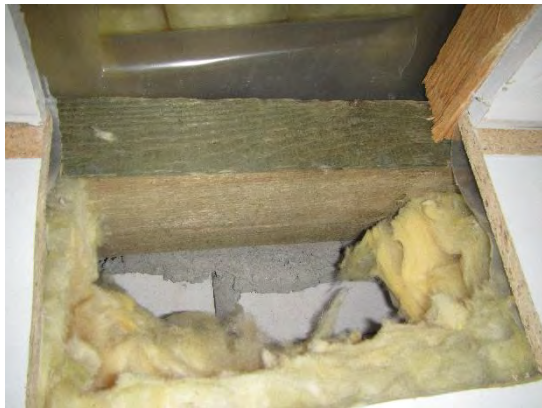
Kuva 30. Kuva poikkeavasta levyrakenteesta ulkoseinästä, RA4, tila 1094.

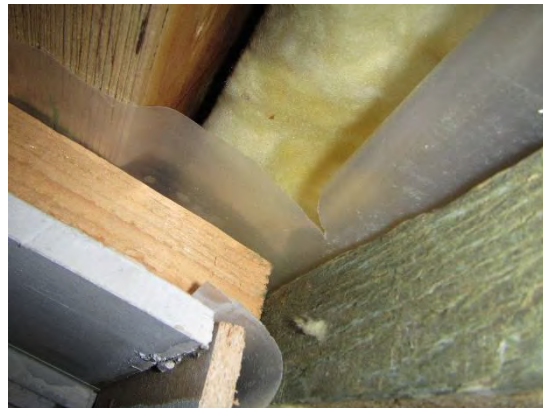
Kuva 31. Ulkoseinän höyrinsulkumuovi ei limity yläpohjan höyrinsulkumuovin kanssa.

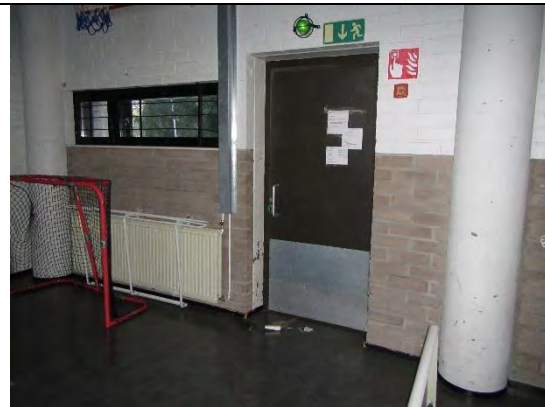
Rakennuksen pääovi, sekä tuulikaappeihin 1034 ja 1046 johtavat ulko-ovet alkuperäiset ikkunalliset ja metallirakenteiset. Pienemmät ulko-ovet olivat alkuperäisiä ja metallirakenteisia. Metalliuulko-ovien keskimääräinen tekninen käyttöikä on normaalilla rasituksella 60 vuotta. Metalliuulko-ovien huoltomaalaus ja tiivistysten huoltoväli on 10...20 vuotta ja se on ajankohtainen tällä kunnossapitajaksolla. Ulko-ovet olivat ikänsä mukaisessa kunnossa. Salin 1038 ja kahvion 1065 ulko-ovista veti ja ovien edustat olivat erittäin kylmiä tiloja. Kahviossa 1065 oli lisälämmityslaite.

Kuva 41. Salin 1038 ulko-ovesta veti ja oven edusta oli erittäin kylmä.

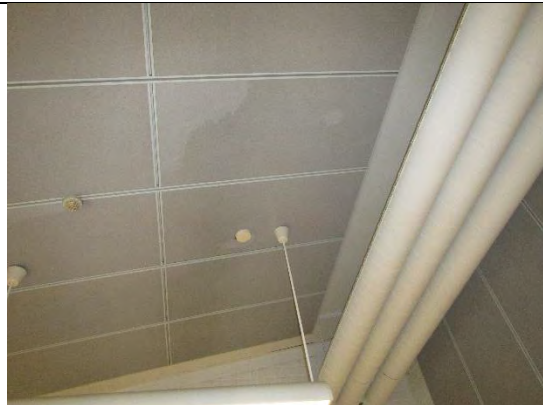
Kuva 51. Katon akustolevyt olivat tummuneet tuloilmavirtauksista johtuen (kuva tilasta 1089).

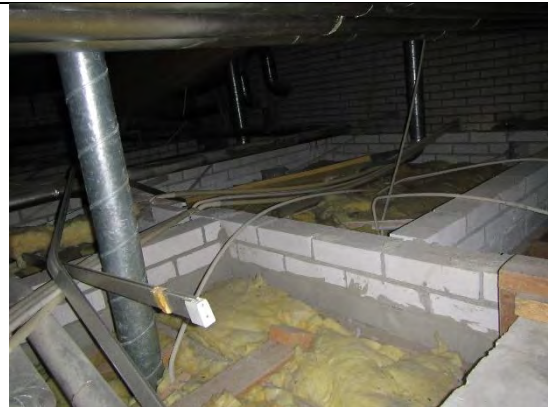
Kuva 54. Kiinteiden alakattojen päällä havaittiin pinnoittamatonta mineraalivillaa ja rakennusjätettä.

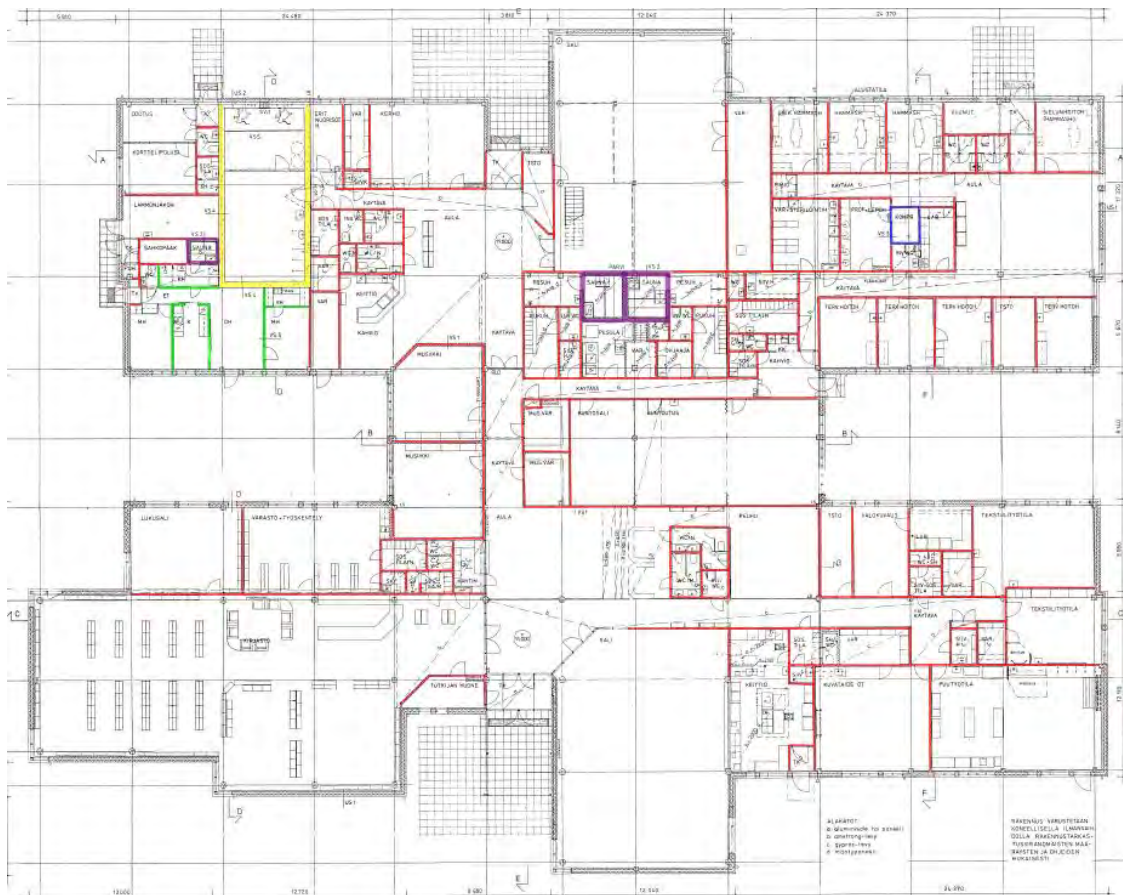
Rakennuksen väliseinät olivat pääosin 130 mm kalkkihiekkatiiltä (VS1). Muita väliseinärakenteita havaittiin vain pienillä alueilla (kts. kuva 55). Rakennuksessa oli kolme kappaletta saunoja. Saunojen väliseinärakenteissa VS2 suunnitelmien mukaan kalkkihiekkatiilen jälkeen oli lämmöneristys, alumiinipaperi ja sisäpintana oli paneeli. Rakennetta VS2 ei avattu. Kompressorihuoneen 1055 väliseinärakenteeseen VS3 oli suunnitelmien mukaan lisätty äänenvaimennuslevy. Rakennetta VS3 ei avattu. Väestönsuojan väliseinärakenne VS4 oli suunnitelmien mukaan 400 mm teräsbetoniseinä. Rakennetta VS4 ei avattu. Erillisessä asunnossa, joka ei kuulunut tutkimusalueeseen, oli suunnitelmien mukaan kipsilevyväliseiniä VS5.

Kuva 55. Väliseinärakenteiden päärakennettyyppi tiiliväliseinä VS1 on merkattu punaisella värillä, saunojen väliseinärakenteiden rakennettyyppi VS2 on merkattu violetilla värillä, äänieristetty tiilirakenne VS3 on merkattu sinisellä värillä, väestösuojaan teräsbetoniset väliseinät VS4 on merkattu keltaisella värillä ja kipsilevyväliseinät VS5 on merkattu vihreällä värillä.

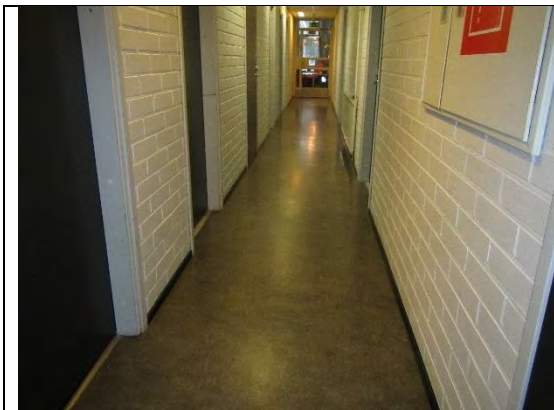
Kuva 57. Rakennuksen väliseinät olivat pääosin tiilirakenteisia (VS1).

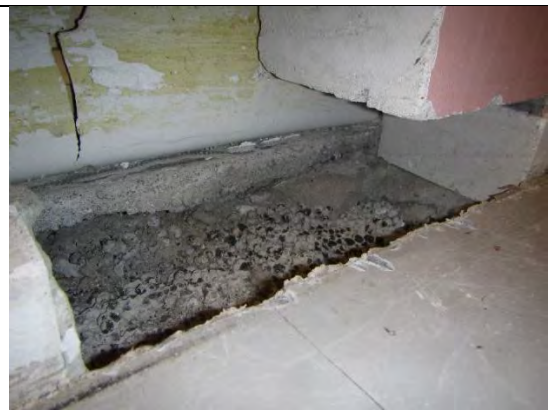
Väliseinärakenteeseen VS1 tehtiin yksi rakenneavaus RA17. Rakenneavauskohdassa havaittiin, että väliseinä oli rakennettu kevytbetoniharkon päälle (kuva 58). Ensiksi on tehty väliseinärakenne, sitten vasta lattiavalut.

Kuva 58. Tiilirakenteiset väliseinät alkavat kevytbetoniharkon päältä.

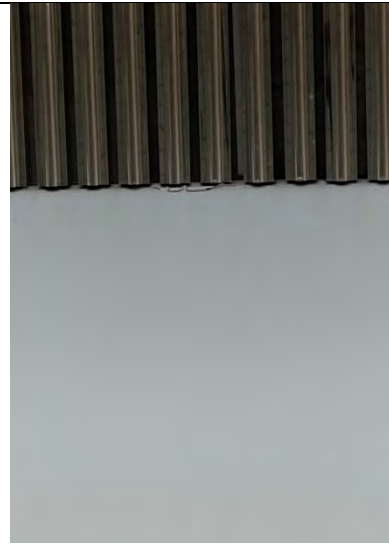
Käytävän 1092 katon rajassa havaittiin aktiivinen vesivuoto tutkimuspäivänä 11.1.2023 (kuvat 62 ja 63). Mahdollisesti metalliset kattoikkunat vuotavat ja vesi pääsee pellitysten päälle ja valuu siinä väliseinälinjan kautta käytävän lattialle. Viereisen käytävän 1085 alakattolevyissä havaittiin uutta ja vanhaa kosteusjälkeä, vesivuotoa on ollut aikaisemminkin (kuva 64).

Kuva 63. Vesi vuosi pellityksen reunasta käytävän lattialle.

Yläpohjarakenne tulee korjata. Ennen korjauksia vesikatteen kunto ja yläpohjan tuuletus tulee tarkastaa, sekä korjata tai uusita. Jos peltikate uusitaan, niin samassa yhteydessä tulee varmistaa, että rakenteessa on yhtenäinen tuulensuojalevytyks, sekä tuulettuva ilmarako. Rakenteeseen on suositeltavaa lisätä aluskate. Sisäpuoliset kattoverhoilut tulee avata. Kaikki vaurioituneet lämmöneristeet vaihdetaan, sekä tarvittaessa mahdolliset vaurioituneet puurakenteet korjataan. Paikallisesti puuttuva höyrynsulkumuovi asennetaan rakenteeseen. Höyrynsulun kaikki liitokset ja limitykset ja mahdolliset reiät ja läpivientikohdat tiivistetään teippaamalla. Erityistä huomiota tulee kiinnittää höyrynsulun liitoksiin, ulkoseinien, väliseinien ja kantavan liimapuupalkin kohdilla. Teippaukset tulee tehdä tiiviisti ja korjaus on suositeltavaa varmistaa merkkiainekokein. Sisäverhoukset uusitaan.

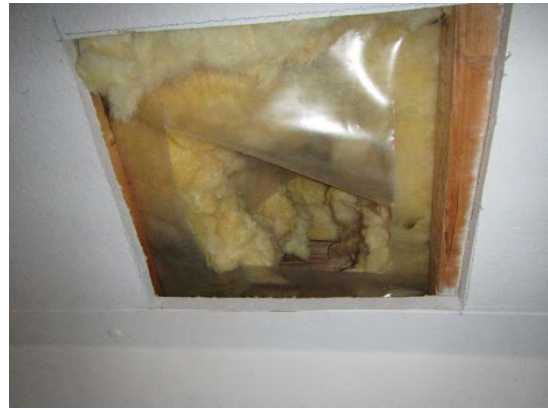
Kuva 71. Tilan 1001 yläpohjan rakenneavaus RA7.

Yläpohjarakenteiden rakenneavauksista RA5 ja RA7 otettiin yhteensä 2 kpl materiaalinäytteitä mineraalivillasta mikrobianalyysiin. Mikrobianalyysit toteutettiin suoraviljelymenetelmällä. Seuraavassa taulukossa 8 on esitetty mikrobianalyysien tulokset. Poikkeavat tulokset on lihavoitu. Laboratorion analyysivastaukset ovat raportin liitteessä 4.

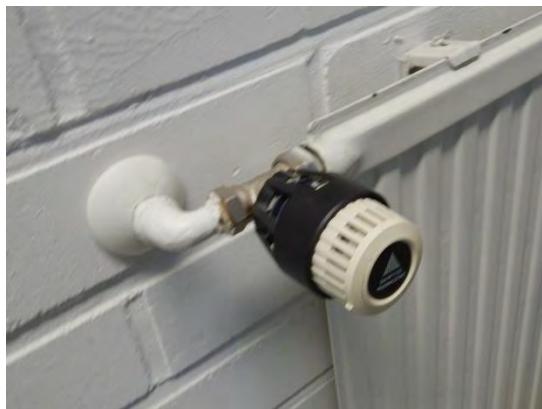
Lämmityspatterit ja kiertoilmakoneet ovat pääosin alkuperäisiä. Patteriventtiilit ovat pääosin alkuperäisiä termostaattisia venttiileitä, termostaattiosia on uusittu tarpeen mukaan. Alkuperäisten patteriventtiilien ja termostaattiosien keskimääräinen tekninen käyttöikä (15-20 v.) sekä kiertoilmakoneiden (noin 30 v.) on lopussa.

Kuva 76. Alkuperäinen patteritermostaatti.

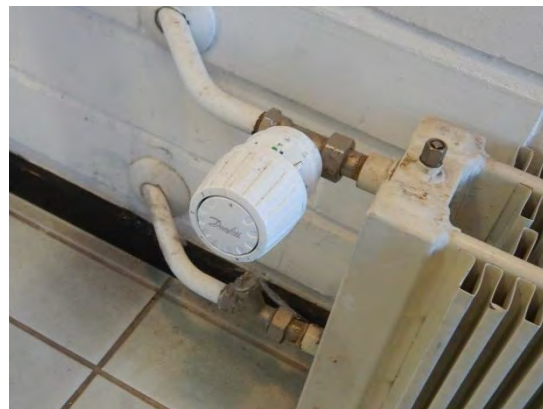
Kuva 77. Uusittu patteritermostaatti.

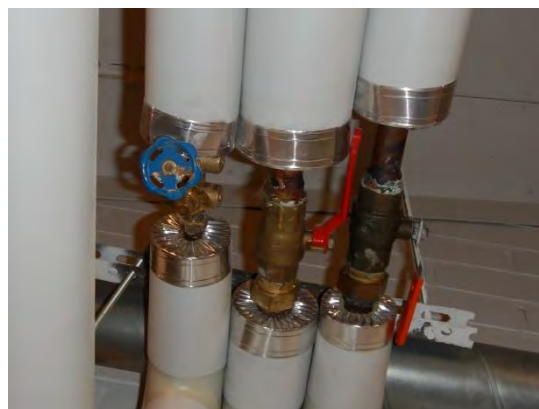
Käyttövesiverkoston venttiilit ovat alkuperäisiä, virtaamia ei ole kokonaisvaltaisesti säädetty. Venttiilien keskimääräinen tekninen käyttöikä (20-25 v.) on lopussa.

Kuva 79. Alkuperäiset sulku ja linjasäätöventtiilit.

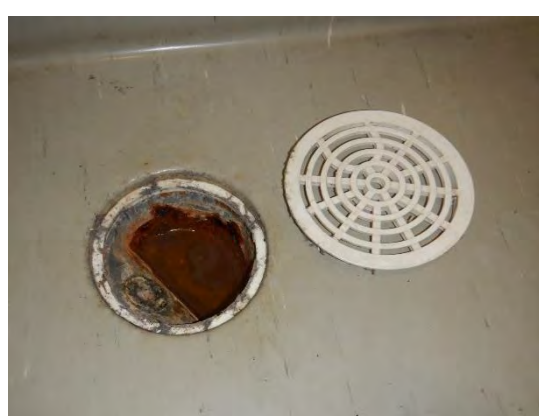
Vesi- ja viemärikalusteet ovat osin alkuperäisiä, uusimisia on tehty tarpeen mukaan. Lattiakaivot ovat tarkastetuilta osin alkuperäisiä valurautakaivoja.

Kuva 81. Alkuperäinen lattiakaivo oli valurautaa.

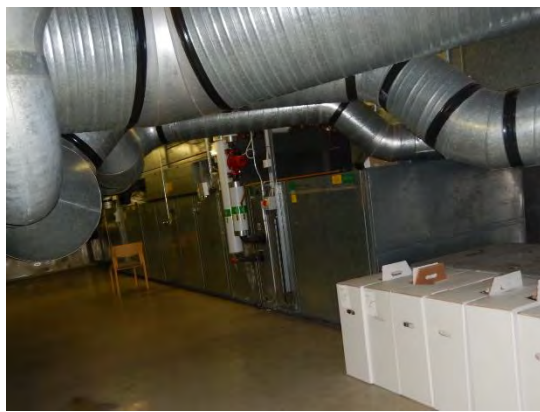
Kuva 82. Alkuperäinen ilmanvaihtokone.

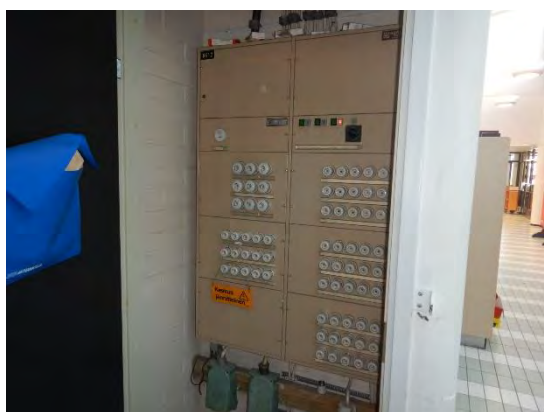
Kuva 84. Sähkökeskukset ovat alkuperäisiä.

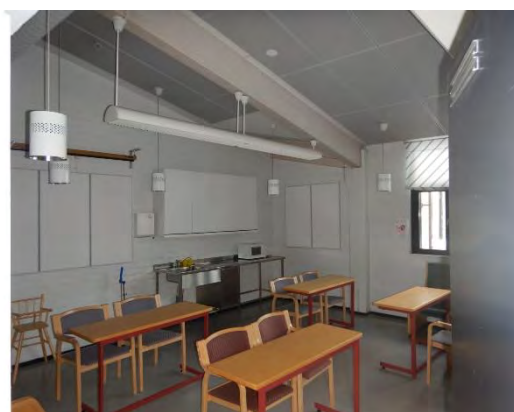
Valaistusjärjestelmiä on uusittu/lisätty tarpeen mukaan. Ulkovalaisimet ja suurin osa sisätilojen yleisvalaistuksesta ovat kuitenkin alkuperäisiä. Turvalaistusjärjestelmä on pääosin alkuperäinen, kaikki ulosohjausvalot eivät toimi. Alkuperäisten valaistusjärjestelmien keskimääräinen tekninen käyttöikä (20-30 v.) on lopussa.

Kuva 85. Valaisimet ovat pääosin alkuperäisiä.

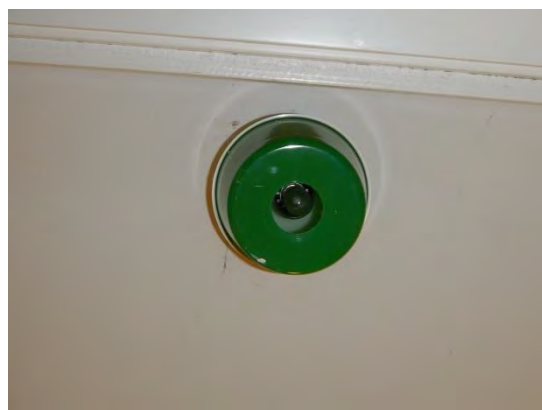
Kuva 87. Kaikki ulosohjausvalot eivät toimineet.

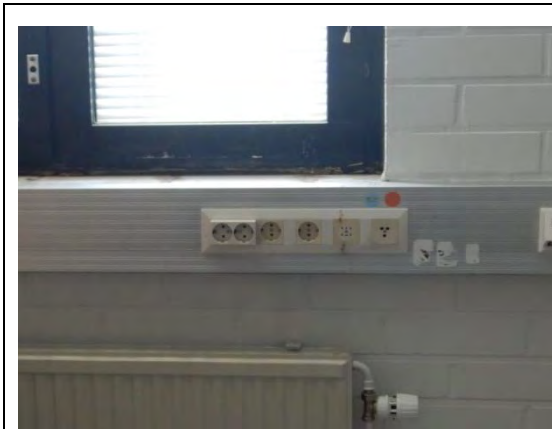
Sähkön liitännäsjärjestelmät (mm. pistorasiat ja kosketinkiskot) ovat osin alkuperäisiä. Valaistukselle tarkoitettuja kosketinkiskoja on uusittu/lisätty tarpeen mukaan, pistorasiat ovat pääosin alkuperäisiä. Pistorasioista pääosin puuttuu henkilö- ja paloturvallisuutta parantava vikavirtasuojaus. Alkuperäisten liitännäsjärjestelmien keskimääräinen tekninen käyttöikä (30-40 v.) on loppuillaan.

Kuva 88. Johtokouruun asennetut alkuperäiset pistorasiat ja puhelinpistorasiat.

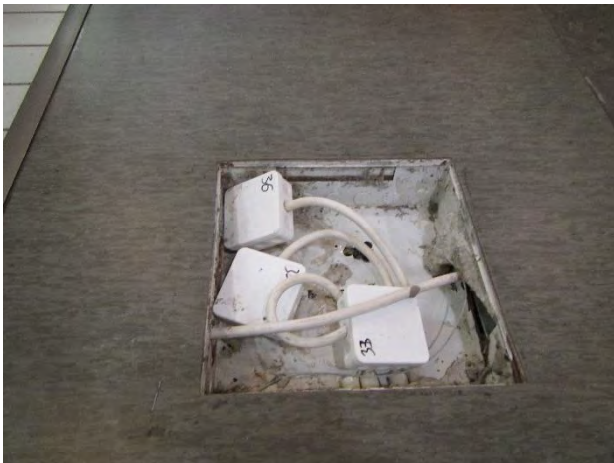
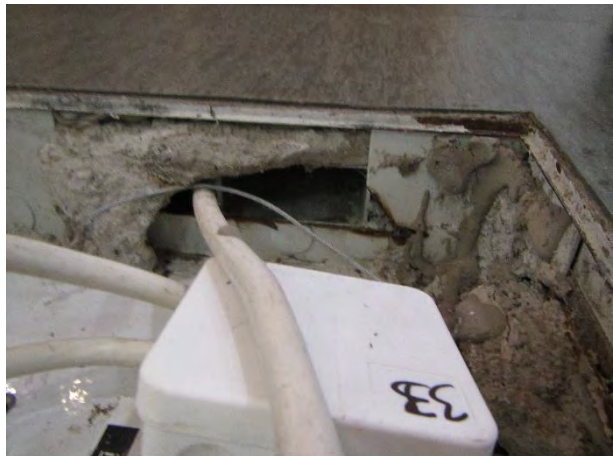
Kirjaston lattiarasiat on asennettu alapohjarakenteen pintalaatan valuun. Lattiarasian alla havaittiin kevytsoraa. Rakenneavauskohdassa ei havaittu kevytsorabetonia. Sähköjohdot ja putket on roilottu pintavaluun. Pintavalun alla havaittiin tyhjätila ennen kevytsoraa. Rakenneavauskohdassa ei havaittu poikkeavaa kosteutta, eikä poikkeavaa hajua. Lattiarasia muodostaa ilmayhteyden kevytsoran ja siällman välillä.

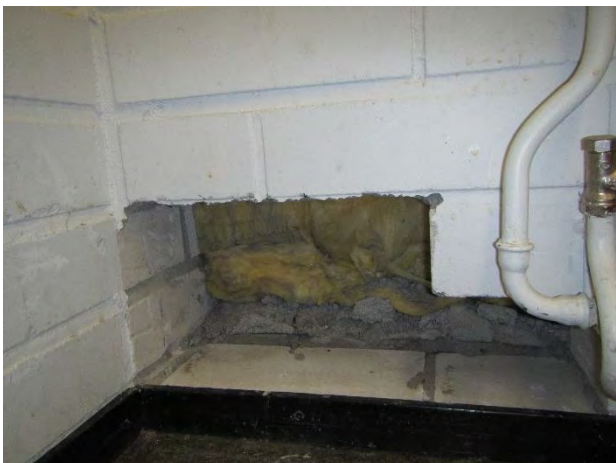
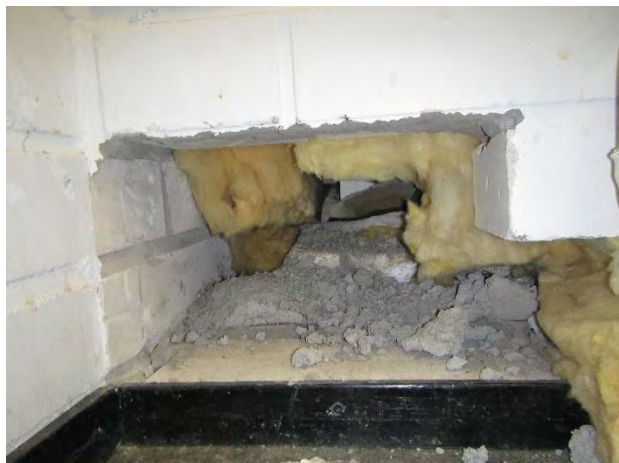
Rakenneavauskohdassa havaittiin sokkelirakenteessa bitumikermi betonianturan ja alimman ulkoverhous tiilen välillä. Bitumikermi on taitettu ulkoverhous tiilen ja lämmöneriste välisiin. Rakenneavauksessa ei havaittu ilmarakoa, lämmöneriste oli kiinni ulkoverhouksessa. Avauskohdassa havaittiin jonkin verran laastipursetta. Sokkelihalkaisussa havaittiin ESP-lämmöneriste. Rakenneavauskohdassa ei havaittu poikkeavaa kosteutta, eikä poikkeavaa hajua. Mineraalivilla oli kuivaa rakenneavauskohdassa. Rakenteesta ei havaittu ilmavirtausta tilaan päin.

Rakenneavauksen rakennekerrokset vastasivat suunnitelmissa esitettyä alkuperäistä rakennetyyppiä US1 (1984), puutteellisesti toteutettua ilmarakoa lukuun ottamatta.

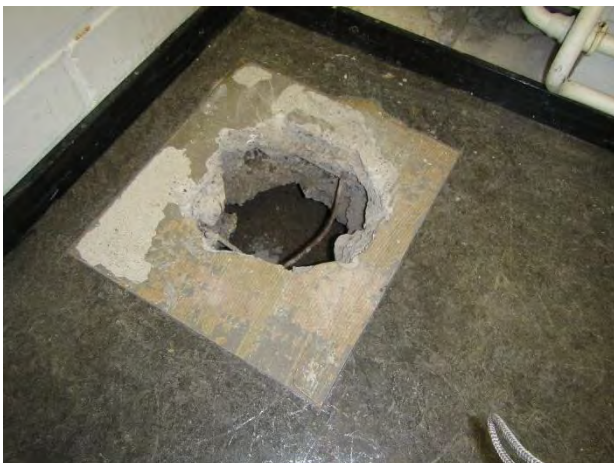
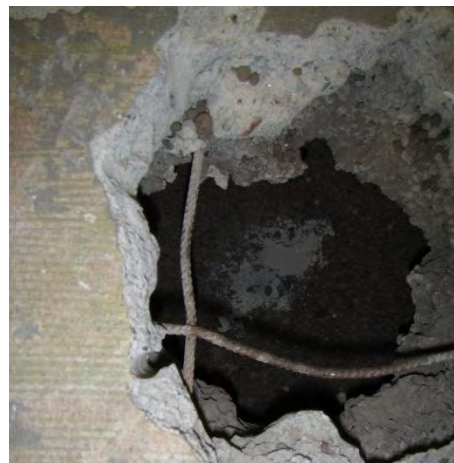
Rakenneavauskohdassa ei havaittu poikkeavaa kosteutta. Rakenneavauskohdassa havaittiin ummeh-tunutta hajua. Rakenteesta havaittiin heikkoa ilmavirtausta tilaan päin. Rauditusverkko on pintalaa-tan alapinnassa, lähes kiinni kevytsorabetonissa. Rauditusverkko on arviolta Ø5-6 mm #200- mm. Rakenneavauksessa ei havaittu betonilaatan ja kevytsorabetonin välissä erotuskaistaa (sitkeää pape-ria).

Rakenneavauksen rakennekerrokset vastasivat lähes suunnitelmissa esitettyä alkuperäistä rakenne-tyypä AP1 (1984).

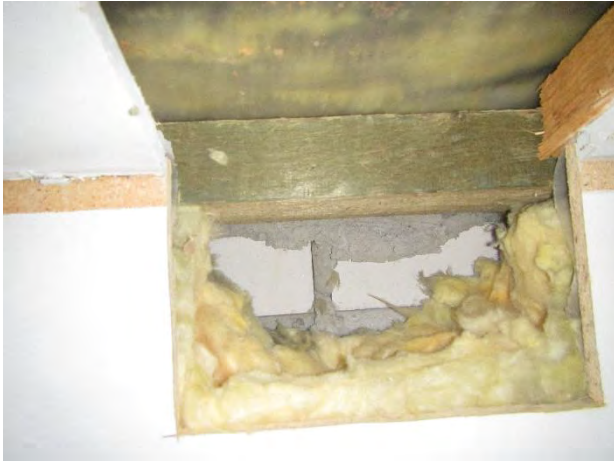
Rakenneavauskohdassa ei havaittu poikkeavaa kosteutta, eikä poikkeavaa hajua. Rakenteesta havaittiin ilmavirtaus tilaan päin. Rakenneavauskohdassa ulkoseinärakenteen höyrynsulkumuovi on limitetty yläpohjan kipsilevyn ja rimoituksen väliin, noin 2-3 cm. Höyrynsulkumuovi ei limity yläpohjan höyrynsulkumuovin kanssa. Höyrynsulkumuovia ei ole teipattu. Ulkoseinän lämmöneriste oli kiinni julkisivumuurauksessa. Ulkoseinän yläsidepuu on kyllästettyä puuta.

Rakenne ei vastannut suunnitelma aineistoa, jossa ulkoseinä ikkunan päällä on esitetty muurattuna ulkoseinärakenteena US1.

Kuva 7. Valokuva rakenneavauksesta.

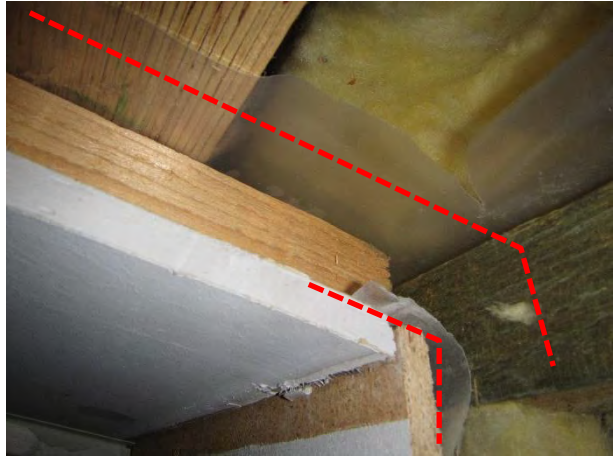
Kuva 8. Valokuva rakenneavauksesta, yläpohjan ja ulkoseinän höyrynsulkumuovit eivät limity.

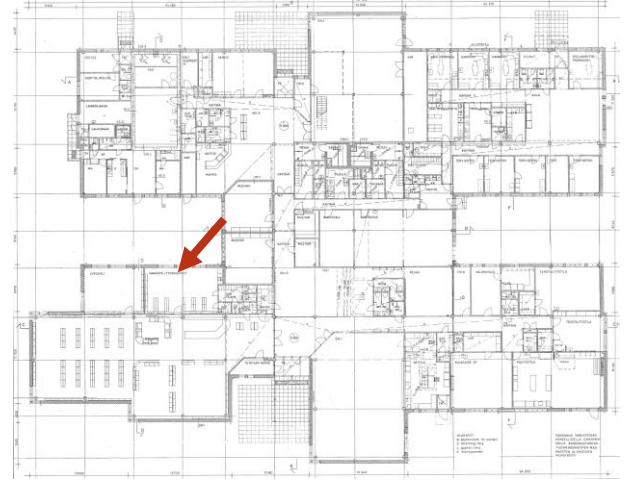
Rakenneavauskohdassa ei havaittu poikkeavaa kosteutta, eikä poikkeavaa hajua. Puurakenteissa ei havaittu lahoa. Rakenteesta havaittiin voimakas ilmavirtaus tilaan päin. Mineraalivilla oli tummunut ilmavirtauksista johtuen. Rakenneavauskohdassa rakenteen höyrynsulkumuovi jatkui ulkoseinän yläsidepuun ja julkisivumuurausten väliin. Höyrynsulkumuovi ei limity ulkoseinän höyrynsulkumuovin kanssa.

Rakenneavauksen rakennekerrokset vastasivat lähes suunnitelmissa esitettyä alkuperäistä rakennustyyppiä YP1 (1984).

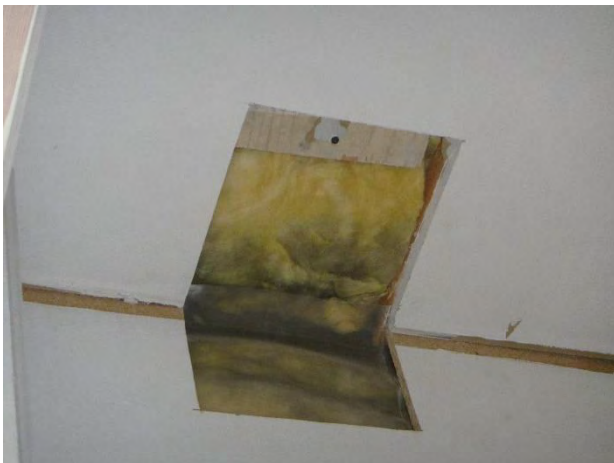
Kuva 9. Valokuva rakenneavauskohdasta.

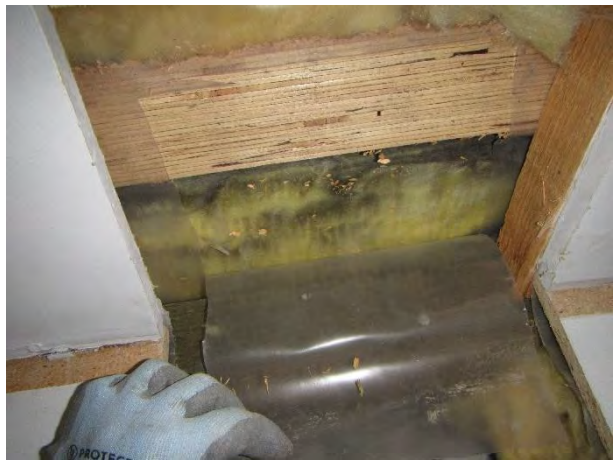
Kuva 10. Valokuva rakenneavauksesta.

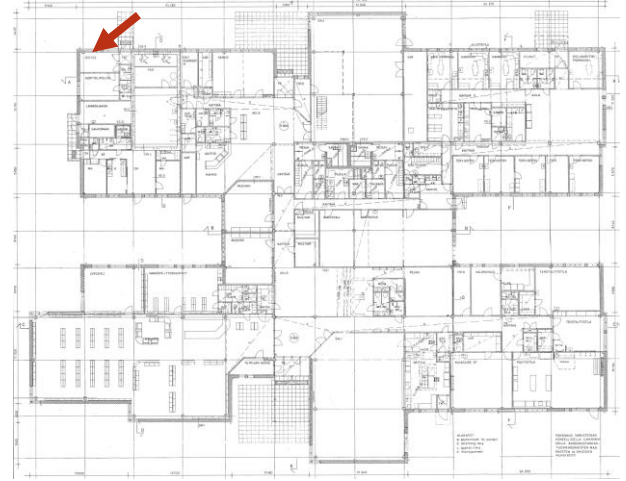
Rakenneavauksen rakennekerrokset vastasivat suunnitelmissa esitettyä alkuperäistä rakennetyyppiä US1 (1984), puutteellisesti toteutettua ilmarakoa lukuun ottamatta.

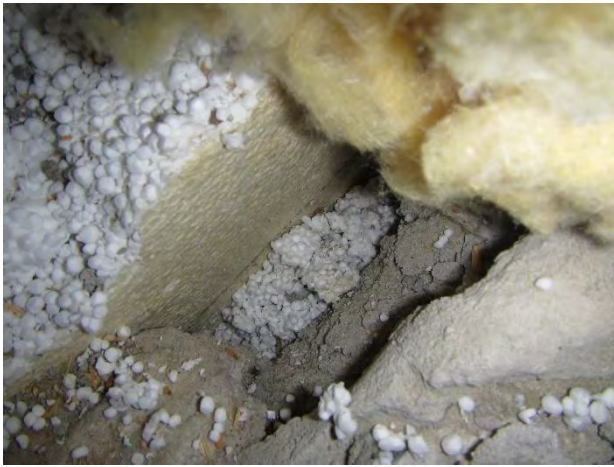
Kuva 13. Sokkelissa havaittiin EPS-lämmöneristeen ja harkkomuurauksen välissä ilmarako

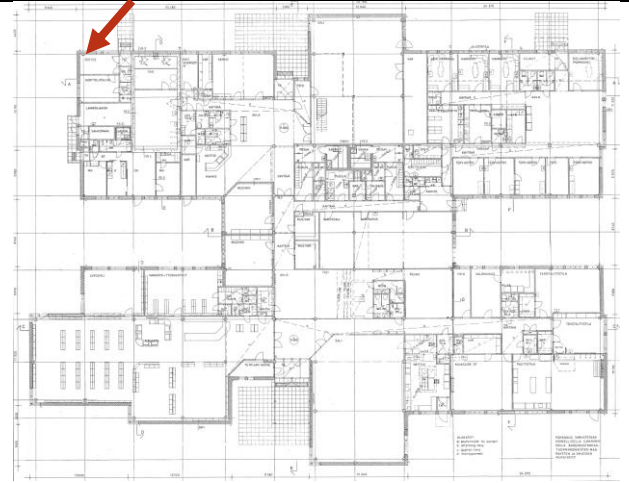
Rakenneavauskohdassa havaittiin kosteutta ulkoseinälinjalla olevassa kertopuupalkissa, muttei lahoa. Rakenteesta havaittiin voimakas ilmavirtaus tilaan päin, ei poikkeavaa hajua. Rakenneavauskohdassa rakenteen höyrynsulkumuovi jatkui kertopuupalkin taakse ulkoseinärakenteeseen ja taittui ulkoseinän ylimmän tiilen taakse.

Rakenneavauksen rakennekerrokset vastasivat lähes suunnitelmissa esitettyä alkuperäistä rakennetyypä YP1 (1984).

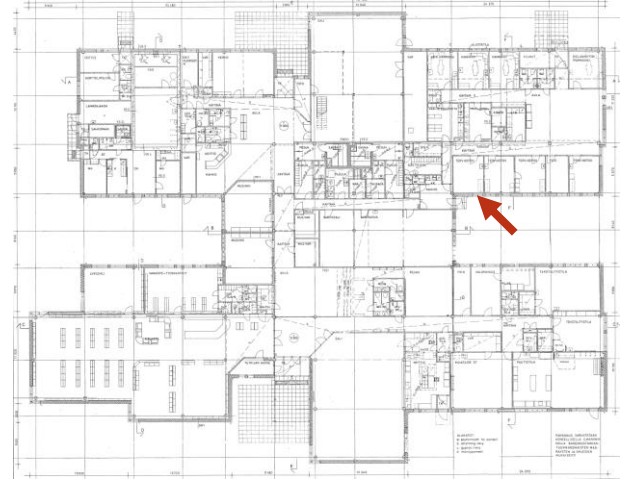
Rakenneavauskohdassa ei havaittu poikkeavaa kosteutta, eikä poikkeavia hajuja. Mineraalivilla oli tummunut ilmavirtojen vaikutuksesta. Ikkuna oli tilkitty uretaanilla ja apukarmina oli käytetty kestopuuta (15 x 5 cm). Rakenteesta havaittiin selkeä ilmavirtausta tilaan päin. Ikkunan karmissa eikä apukarmissa ei havaittu kosteusjälkiä / lahoa. Ikkunalauta oli liimattu muurauksen päälle, sitä ei oltu tiivistetty ikkunan karmia vasten.

Rakenneavauksen rakennekerrokset olivat suunnitelmissa esitetyn alkuperäisen rakennetyypin US1 (1984) kaltaiset.

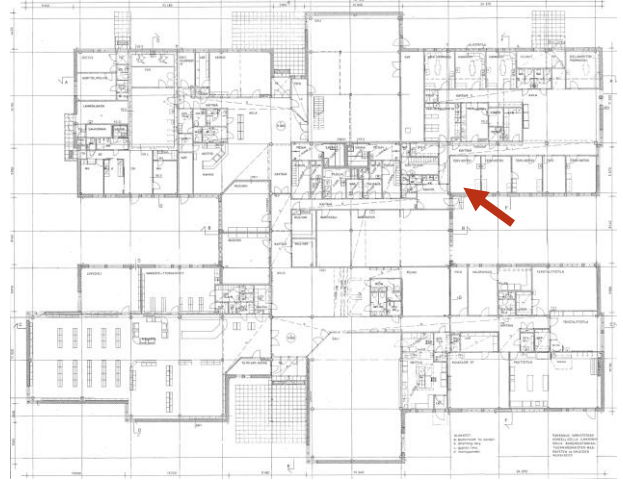
Rakenneavauskohdasta havaittiin, että ontelolaatan saumakohdat oli valettu umpeen. Rakenneavauskohdassa ei havaittu poikkeavaa kosteutta, eikä poikkeavia hajuja. Avauskohdassa ei havaittu raudotusta.

Rakenneavauksen rakennekerrokset olivat lähes suunnitelmissa esitetyn alkuperäisen rakennetyypin AP2 (1984) kaltaiset.

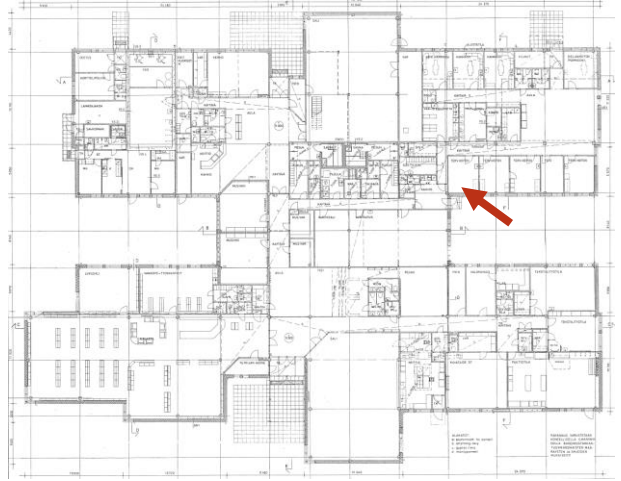
Rakenneavauskohdasta havaittiin kipsilevyssä sekä höyrynsulkumuovin päällä vanhoja kosteusjälkiä. Höyrynsulkumuovi roikkui ulkoseinärakenteen apukarmin sisäpuolella, höyrynsulku ei limity ulkoseinärakenteeseen. Rakenteen kertopuu ja rimotus olivat tummuneet, niiden pinta oli jo pehmentynyt. Laudan yläpinnalla ja höyrynsulkumuovin yläpinnalla havaittiin mikrobikasvustoa. Rakenne oli vaurioitunut rakenneavauskohdasta johtuen katon ja räystään vesivuodoista.

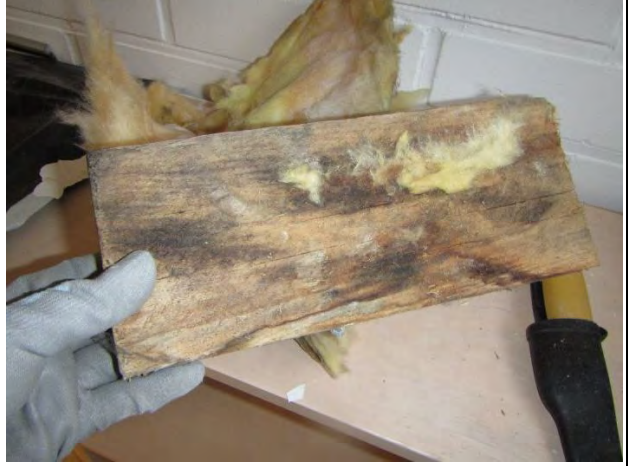
Kuva 27. Rimat oli olivat tummuneet ja pehmentyneet.

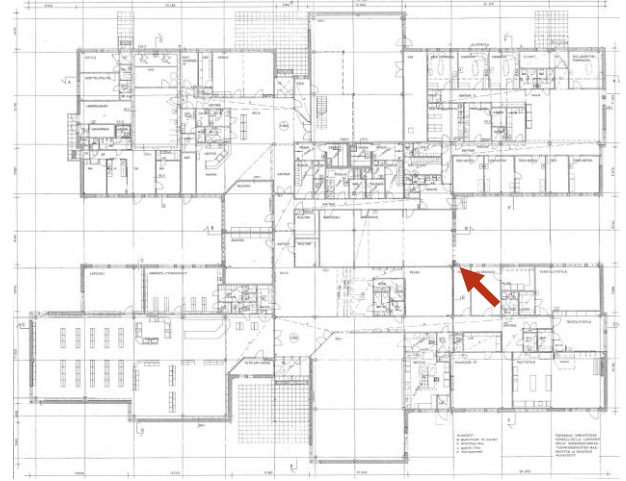
Rakenneavauskohdassa havaittiin kosteusvaurio. Kipsilevy oli vaurioitunut kosteuden vaikutuksesta. Rakenneavauskohdassa ei havaittu höyrynsulkumuovia, eikä kertopuupalkkia. Rimojen pinnalla havaittiin kosteusjälkeä. Mineraalivilla oli rakenneavauskohdassa kuivaa, mutta tummunut ilmavuodoista johtuen. Rakenneavauskohdassa havaittiin kosteaa ja ummehtunutta hajua, sekä selkeä ilmavirtaus tilaan päin. Alakaton kipsilevyn ja ulkoseinän tiilimuurauksen väli on tilkitty mineraalivillasullonnalla ja päälle on asennettu vain L-profiili. Avaukskohdassa havaittiin rakennusjätettä sekä mahdollinen tuhoisten pesä. Rakenne oli vaurioitunut rakenneavauskohdasta johtuen katon ja räystään vesivuodoista.

Rakenneavauksen rakennekerrokset eivät vastanneet suunnitelmissa esitettyä alkuperäistä rakennustyyppiä YP1 (1984).

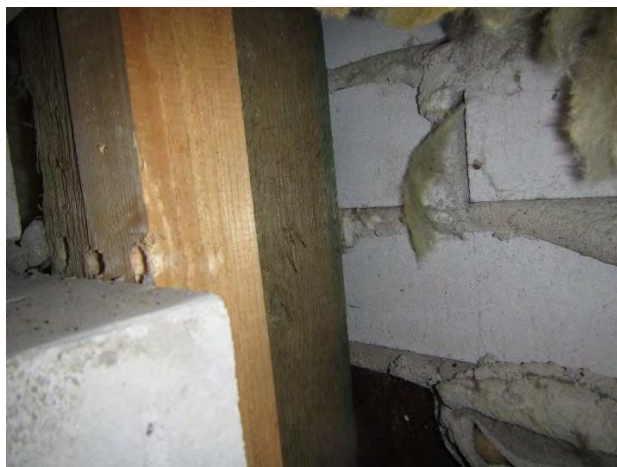
Rakenneavauksen rakennekerrokset olivat lähes suunnitelmassa esitetyn alkuperäisen rakennetyypin US1 (1984) kaltaiset. Seinärakenteen sisällä olevista puurakenteista ei ollut lähtötiedoissa mainintaa.

Kuva 35. Ulkoseinärakenteen sisällä havaittiin ikkunarakenteen apukarmi.

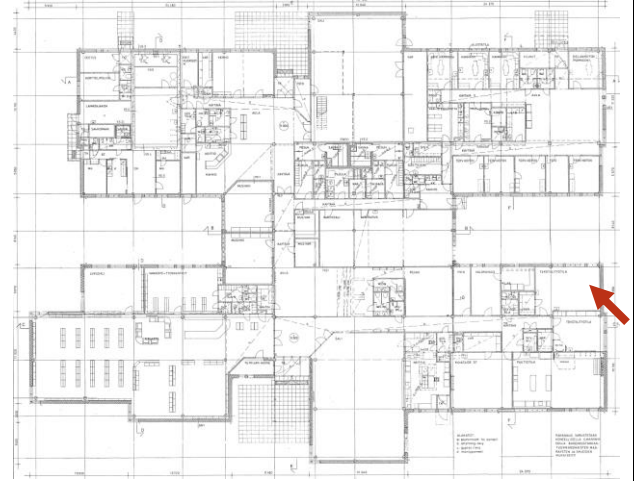
Rakenneavauskohdassa havaittiin sokkelirakenteessa bitumikermi betonianturan ja alimman ulkoverhouksen välillä. Bitumikermi on taitettu ulkoverhoustielen ja lämmöneristeen väliin. Rakenneavauksessa ei havaittu ilmarakoa, lämmöneriste oli kiinni ulkoverhouksessa. Avauksessa havaittiin jonkin verran laastipursetta. Rakenneavauskohdassa ei havaittu poikkeavaa kosteutta, eikä poikkeavaa hajua. Mineraalivilla oli kuivaa rakenneavauskohdassa. Rakenteesta ei havaittu ilmavirtausta tilaan päin.

Rakenneavauksen rakennekerrokset olivat lähes suunnitelmassa esitetyn alkuperäisen rakennetyypin US1 (1984) kaltaiset.

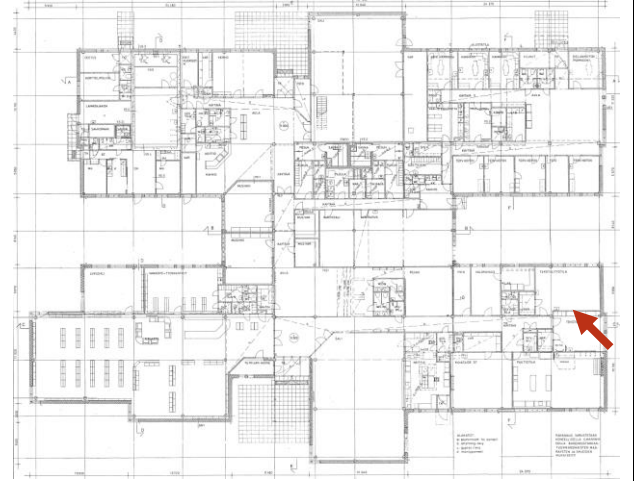
Rakenneavauskohdassa havaittiin, että väliseinä oli rakennettu betoniharkon päälle. Ensiksi on tehty väliseinärakenteet, sitten vasta lattiaavut.

Rakenneavauksen rakennekerrokset olivat suunnitelmissa esitetyn alkuperäisen rakennetyypin VS1 (1984) kaltaiset.

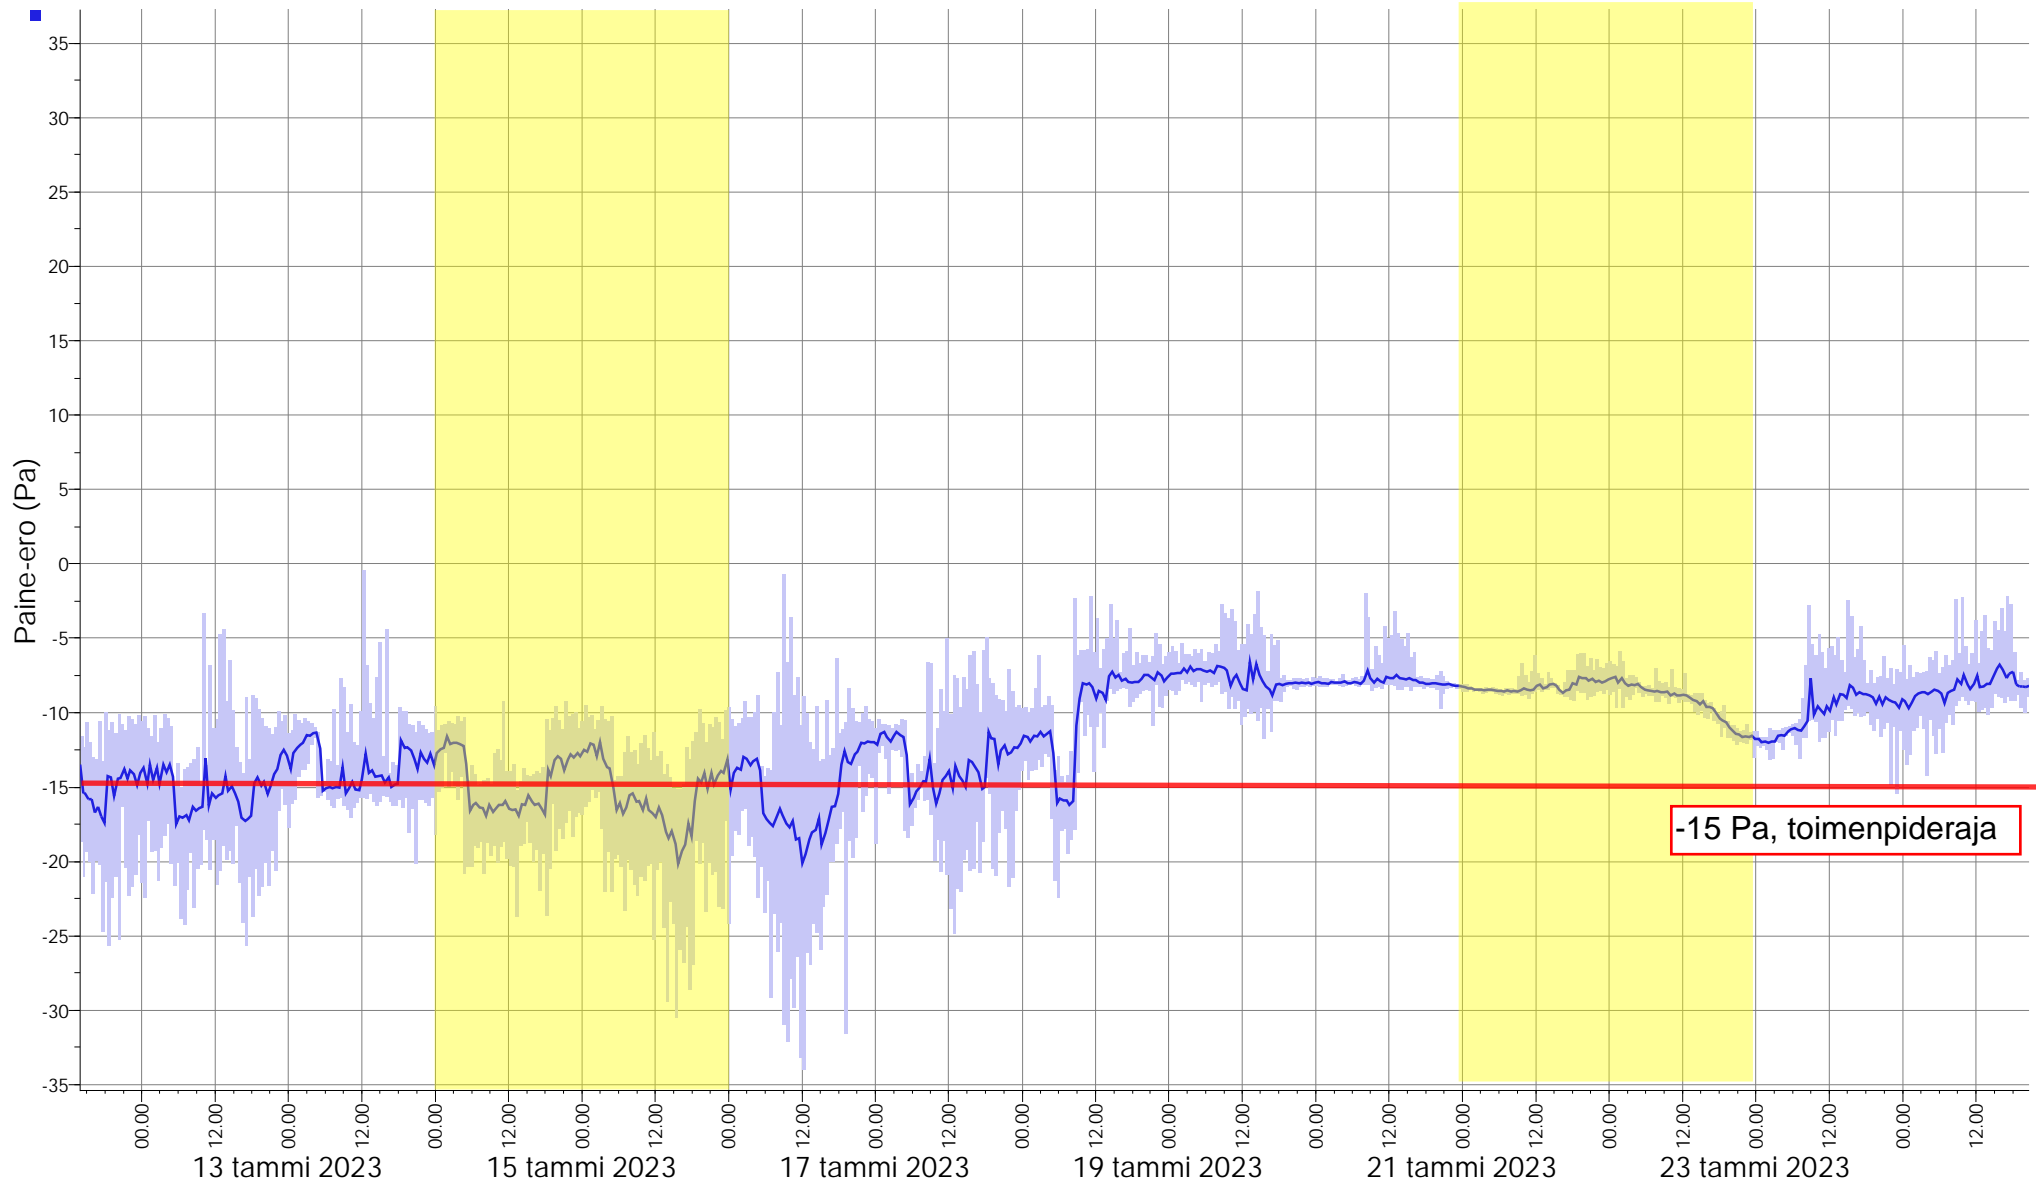
# PE1: Aulan 1052 ja ulkoilman välinen painesuhdeseuranta

-15 Pa, toimenpideraja
