Projektinnumero  
1510075215-001

Päivämäärä  
3.3.2023

# GAMMELBACKAN MONI- TOIMITALO

## KOSTEUS- JA SISÄILMATEKNINEN KUNTOTUTKIMUS

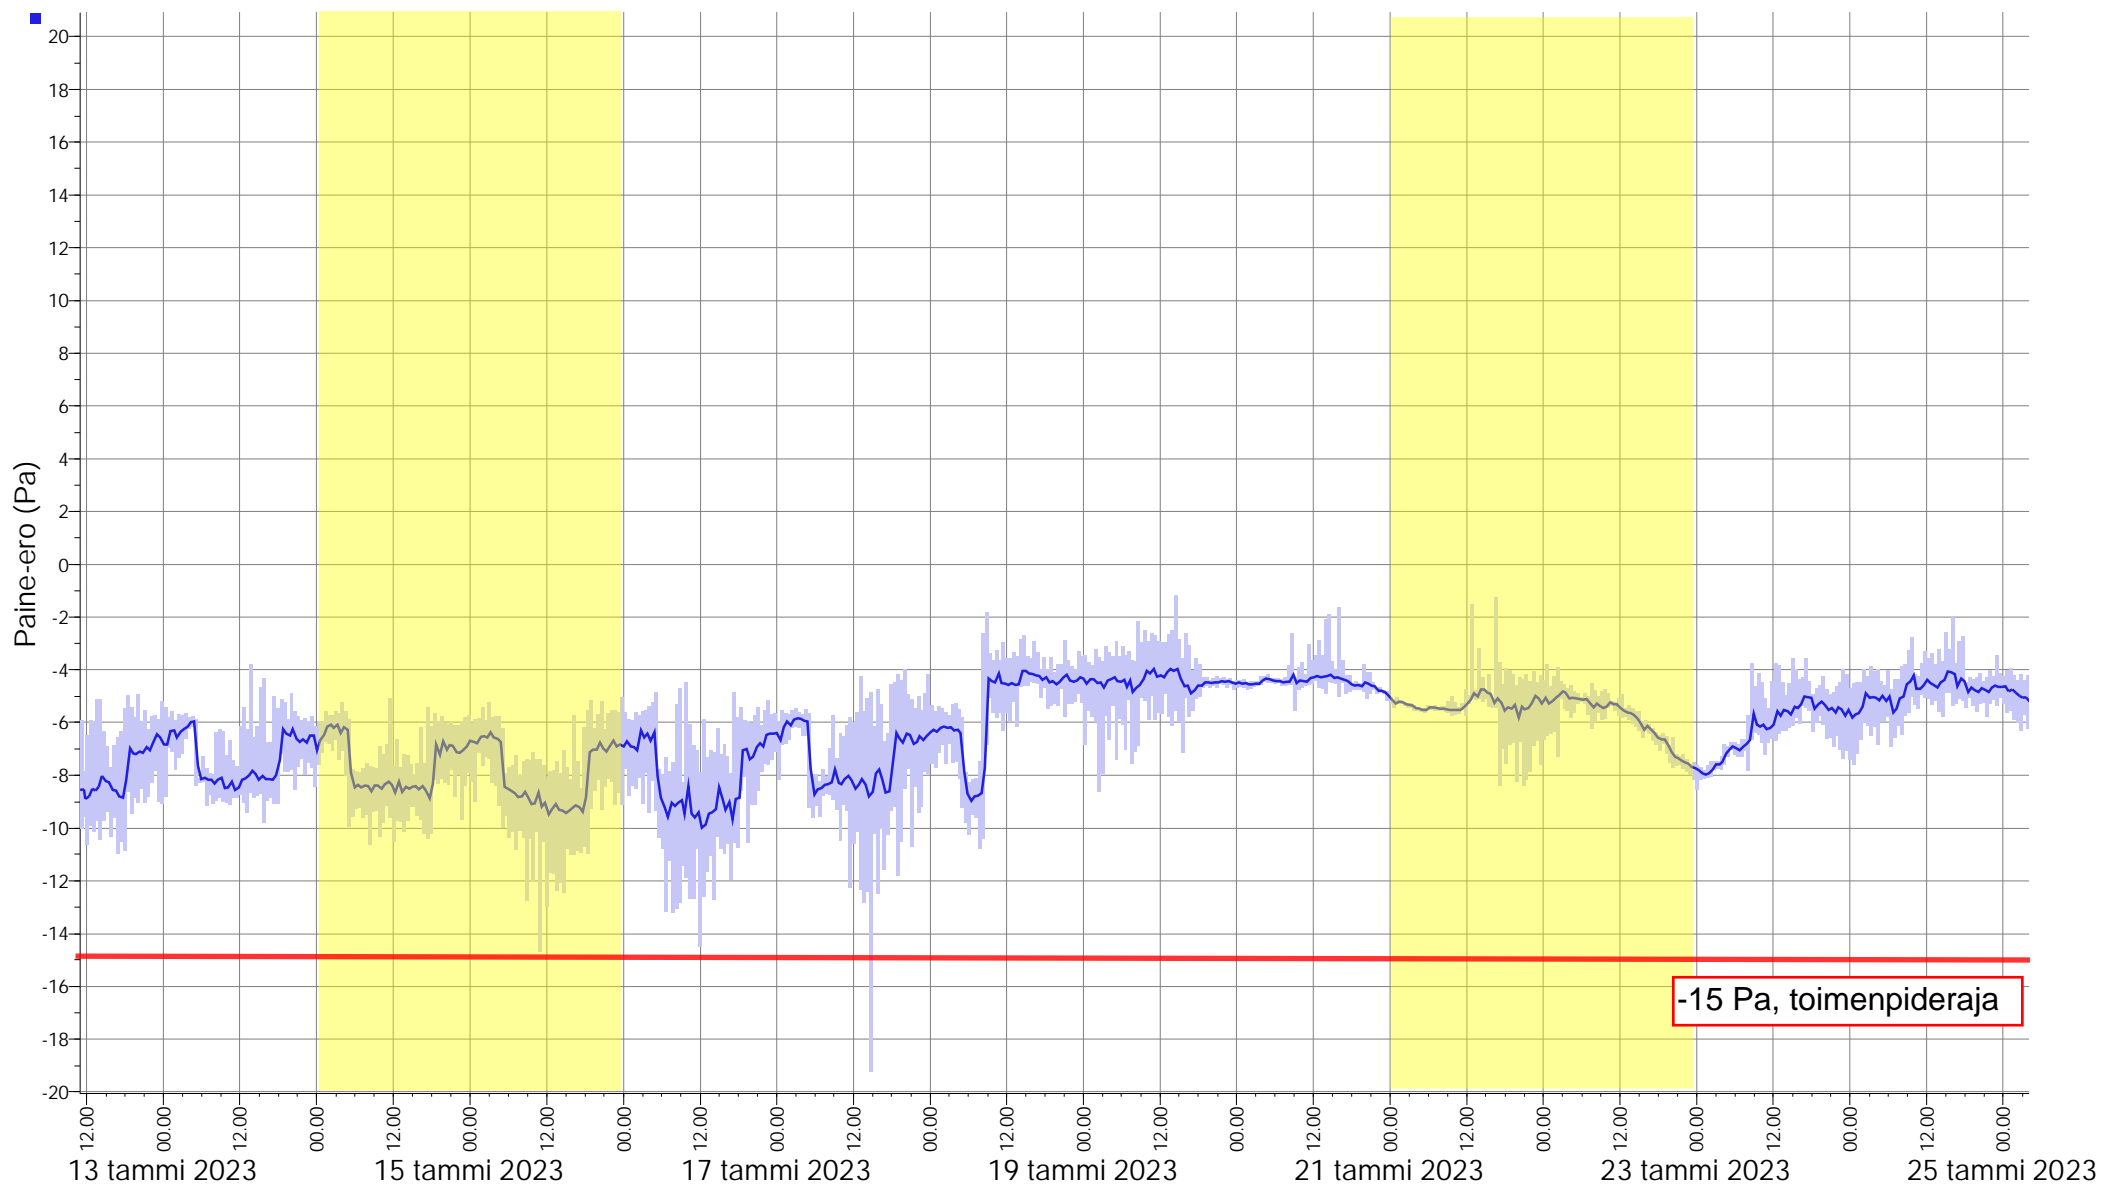
# PE2: Toimiston 1022 ja ulkoilman välinen painesuhdeseuranta

-15 Pa, toimenpideraja

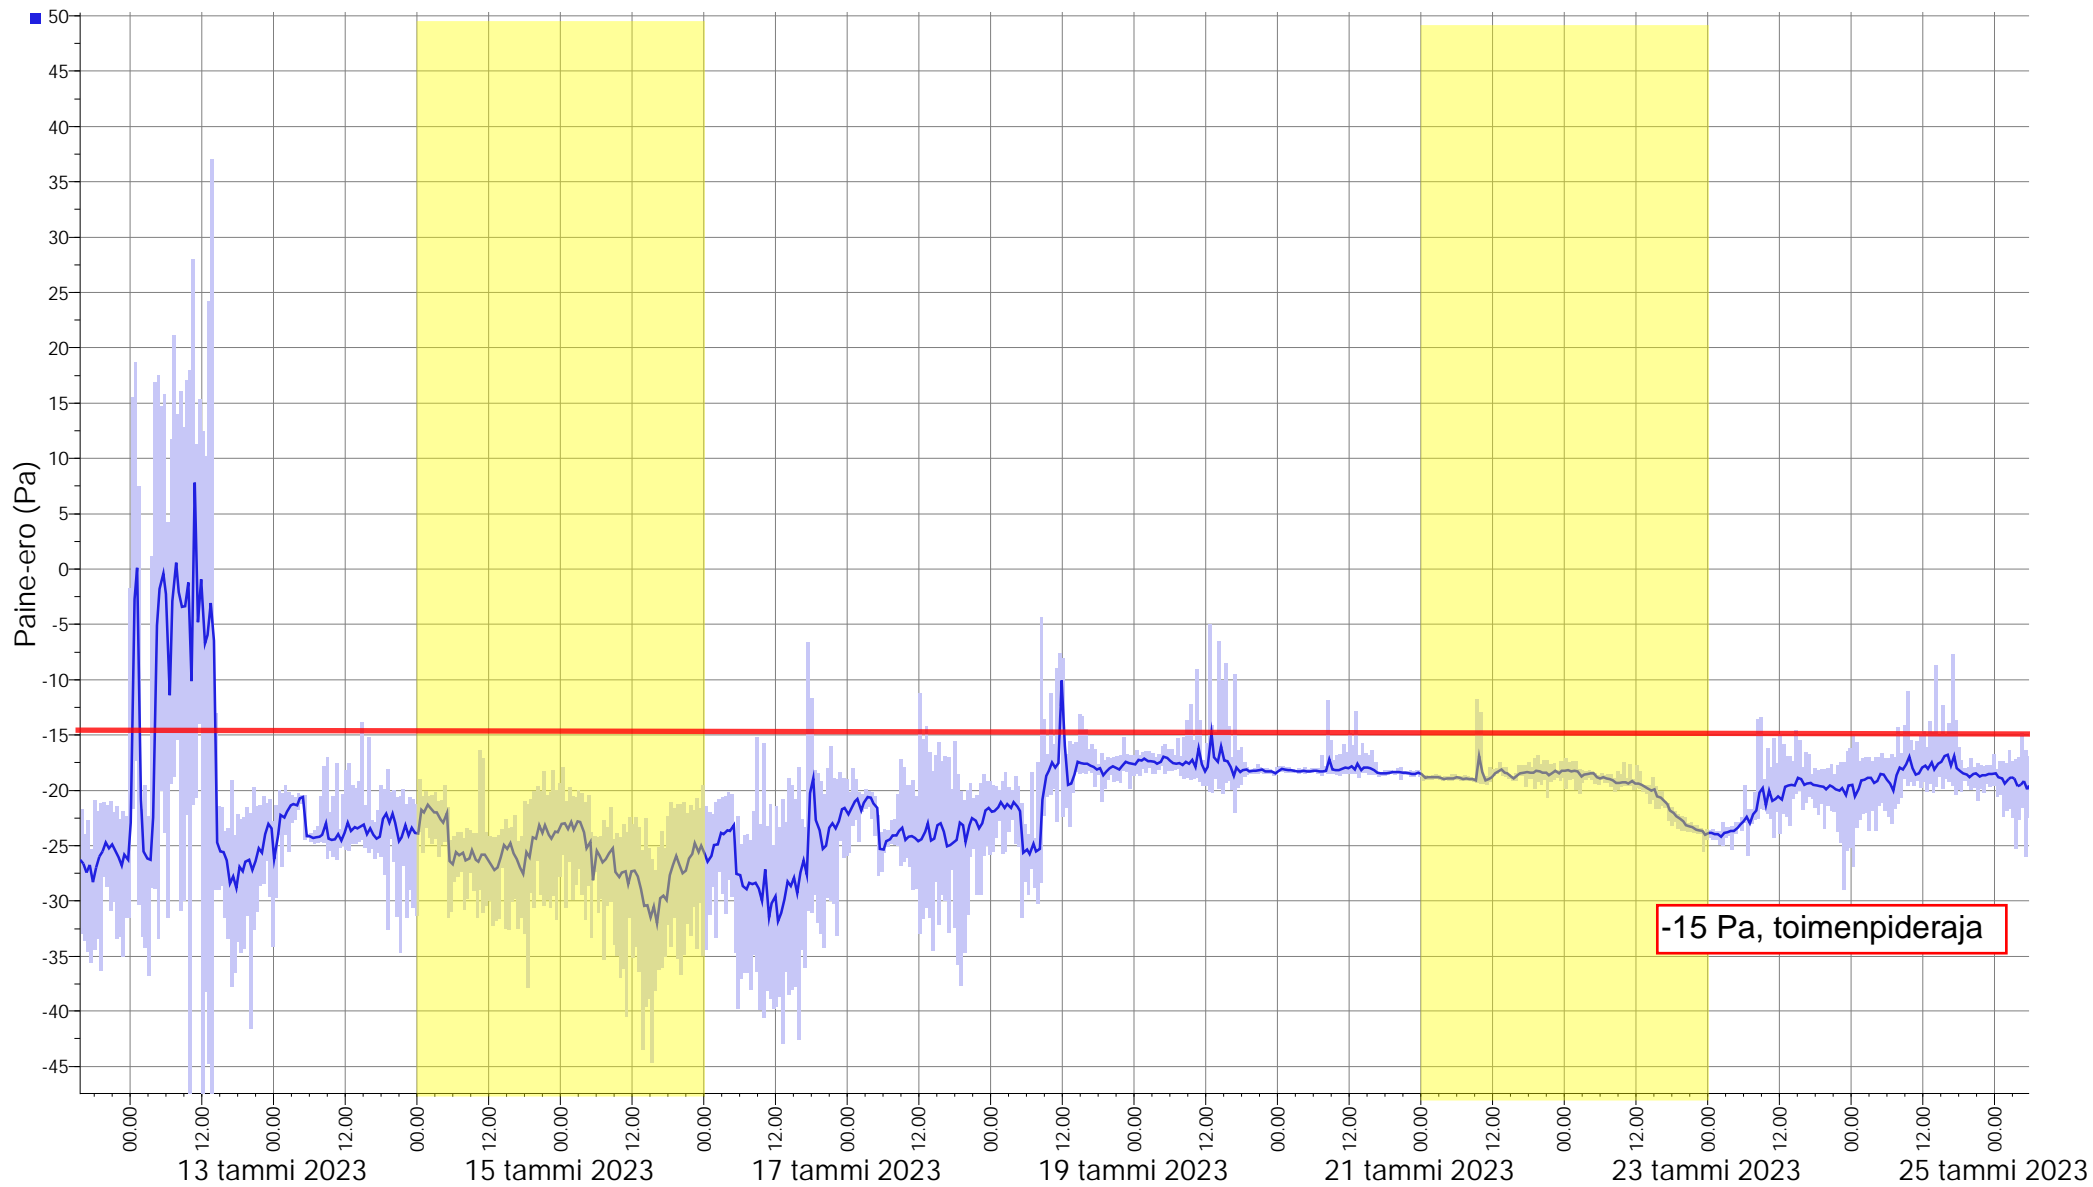
# PE4: Kuntoutus 1087 ja ulkoilman välinen painesuhdeseuranta

-15 Pa, toimenpideraja

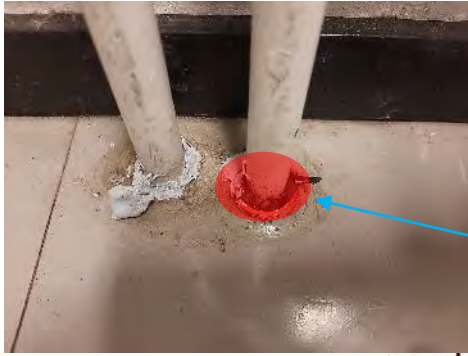
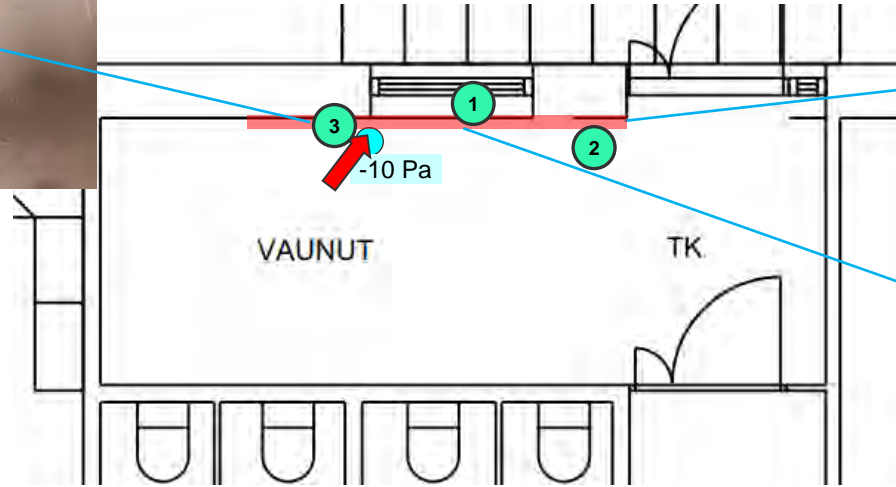
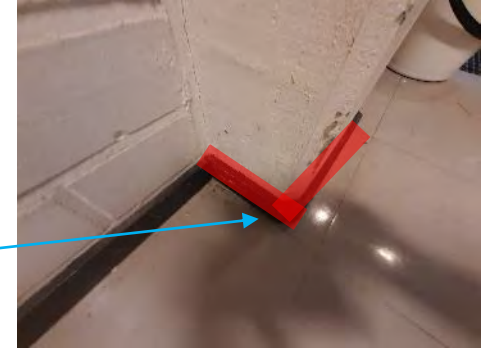
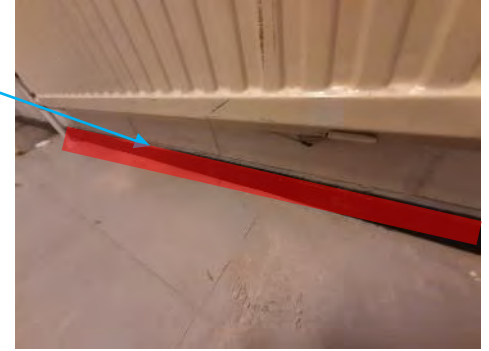
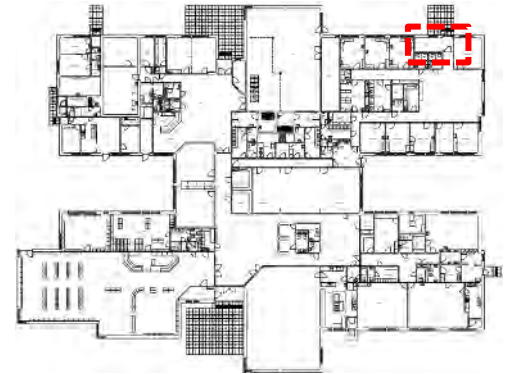
# Tilan 1045 alapohjan (AP2) merkkiainetutkimus 18.1.2023

1. Merkittävä vuoto alapohjan ja ulkoseinän liittymässä
2. Merkittävä vuoto alapohjan ja pilarin liittymässä
3. Merkittävä vuoto patteriputken läpiviennissä

Merkkiainekoe tehtiin käyttäen typpi-vety-seosta ja Inficon Sensistor XRS9012 -vetyilmalaitteistoa. Tila oli noin 10 Pa alipaineinen ulkoilmaan nähden. Normaaliolosuhteissa paine-ero oli n. -8 Pa. Alipaineistus toteutettiin erillisellä blowerdoor alipaineistuslaitteella.

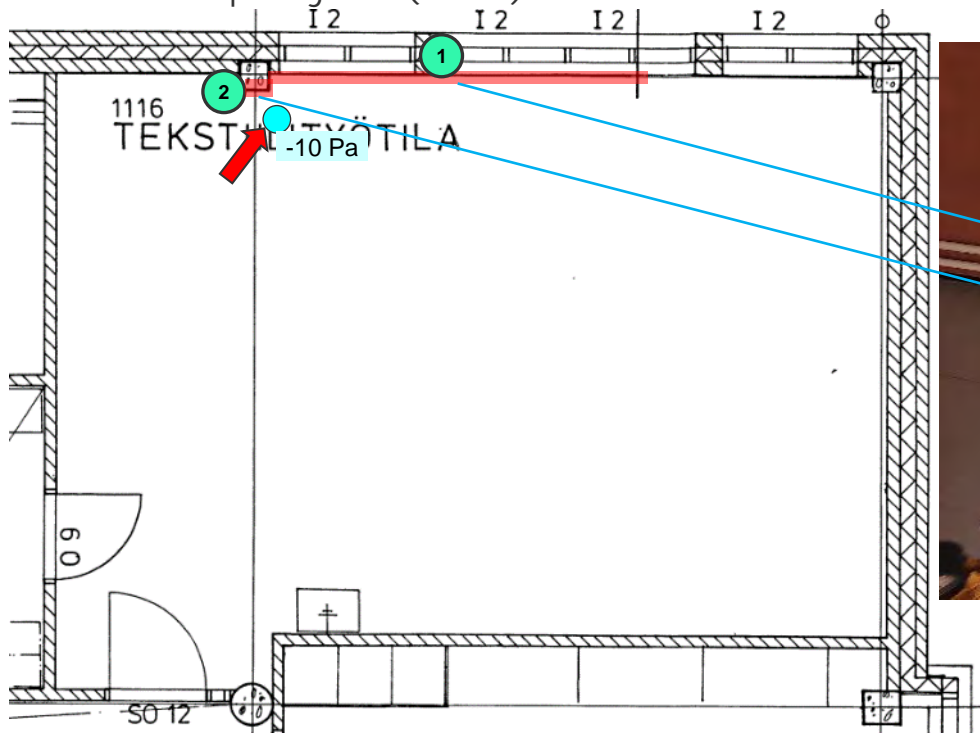
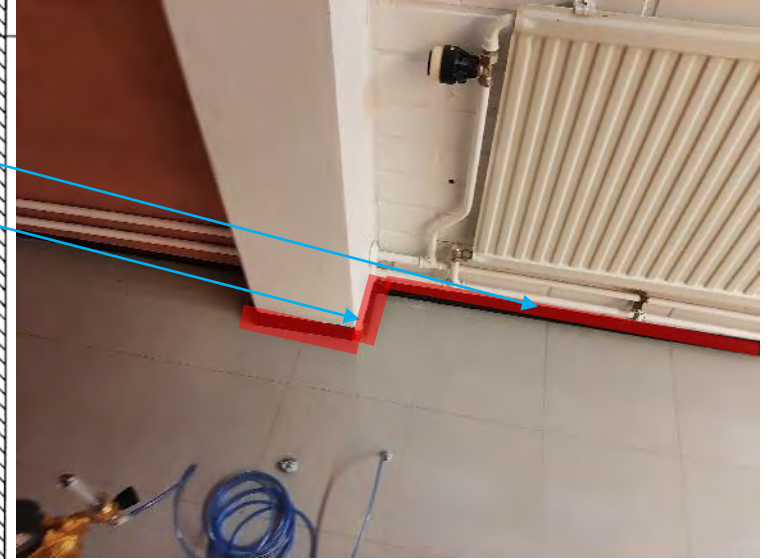
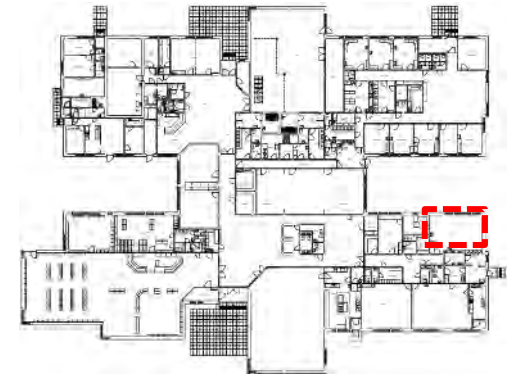
# Tilan 1116 alapohjan (AP1) merkkiainetutkimus 18.1.2023

1. Merkittävä vuoto alapohjan ja ulkoseinän liittymässä
2. Merkittävä vuoto alapohjan ja pilarin liittymässä

Merkkiainekoe tehtiin käyttäen typpi-vety-seosta ja Inficon Sensistor XRS9012 -vetyilmaisinaltetta. Tila oli noin 10 Pa alipaineinen ulkoilmaan nähden. Normaaliolosuhteissa paine-ero oli n. -8 Pa. Alipaineistus toteutettiin erillisellä blowerdoor alipaineistuslaitteella.

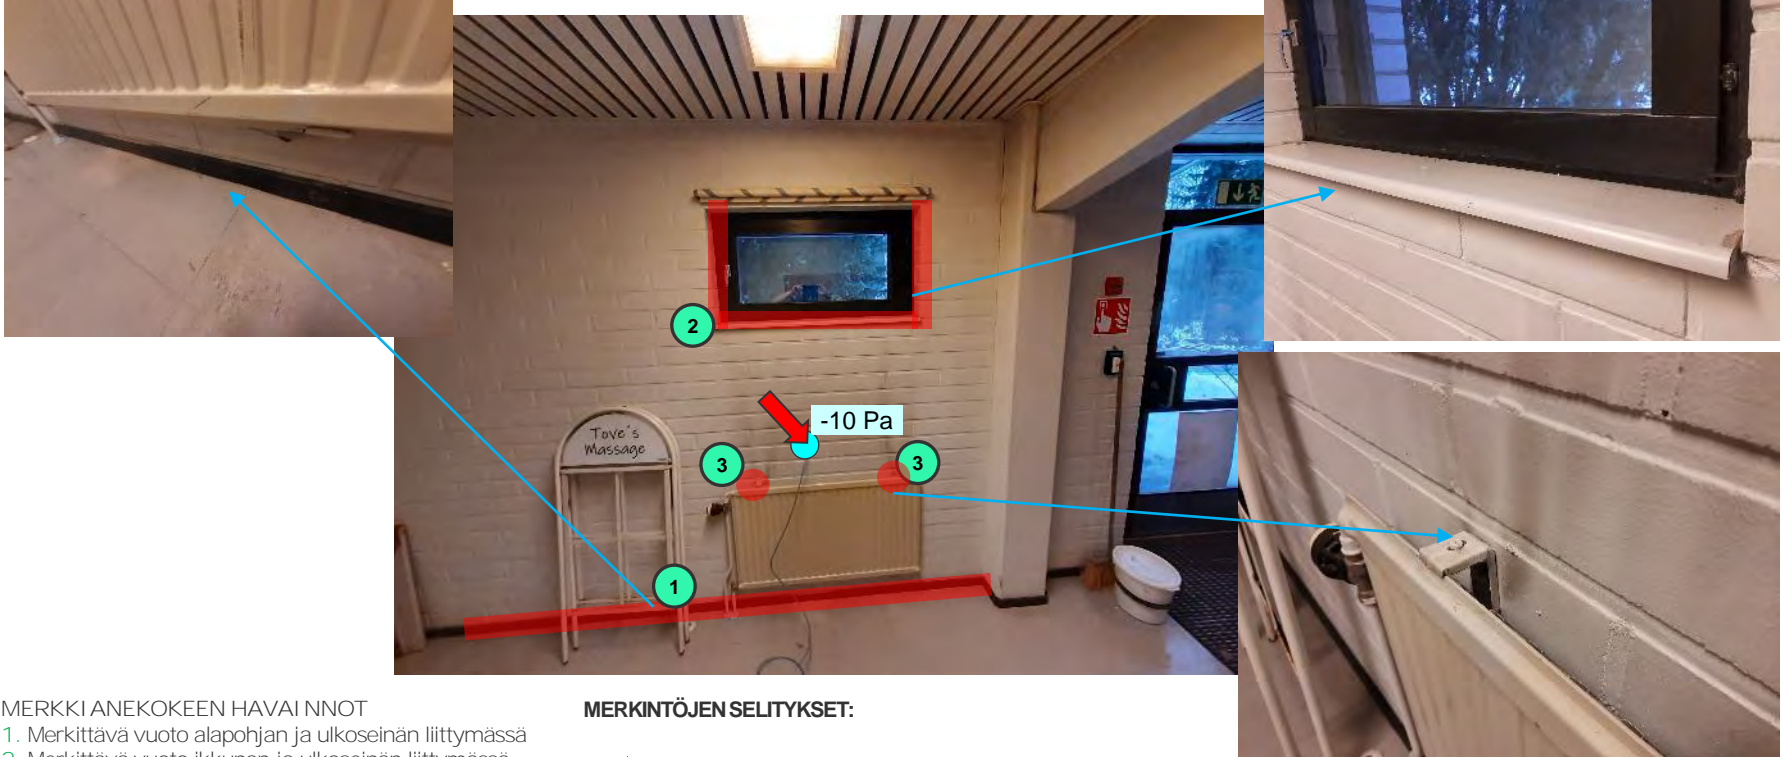
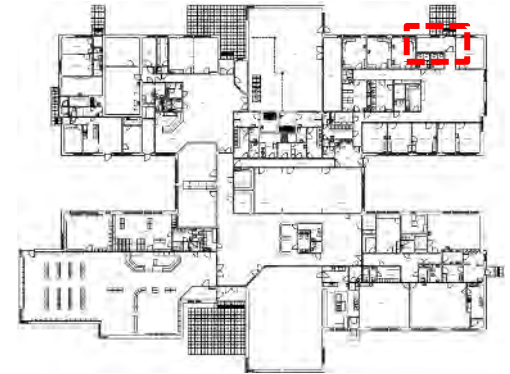
# Tilan 1045 Ulkoseinän (US1) merkkiainetutkimus 18.1.2023

1. Merkittävä vuoto alapohjan ja ulkoseinän liittymässä
2. Merkittävä vuoto ikkunan ja ulkoseinän liittymässä
3. Merkittävä vuoto patterin kiinnikkeissä

Merkkiainekoe tehtiin käyttäen typpi-vety-seosta ja Inficon Sensistor XRS9012 -vetyilmalaitteistoa. Tila oli noin 10 Pa alipaineinen ulkoilmaan nähden. Normaaliolosuhteissa paine-ero oli n. -8 Pa. Alipaineistus toteutettiin erillisellä blowerdoor alipaineistuslaitteella.

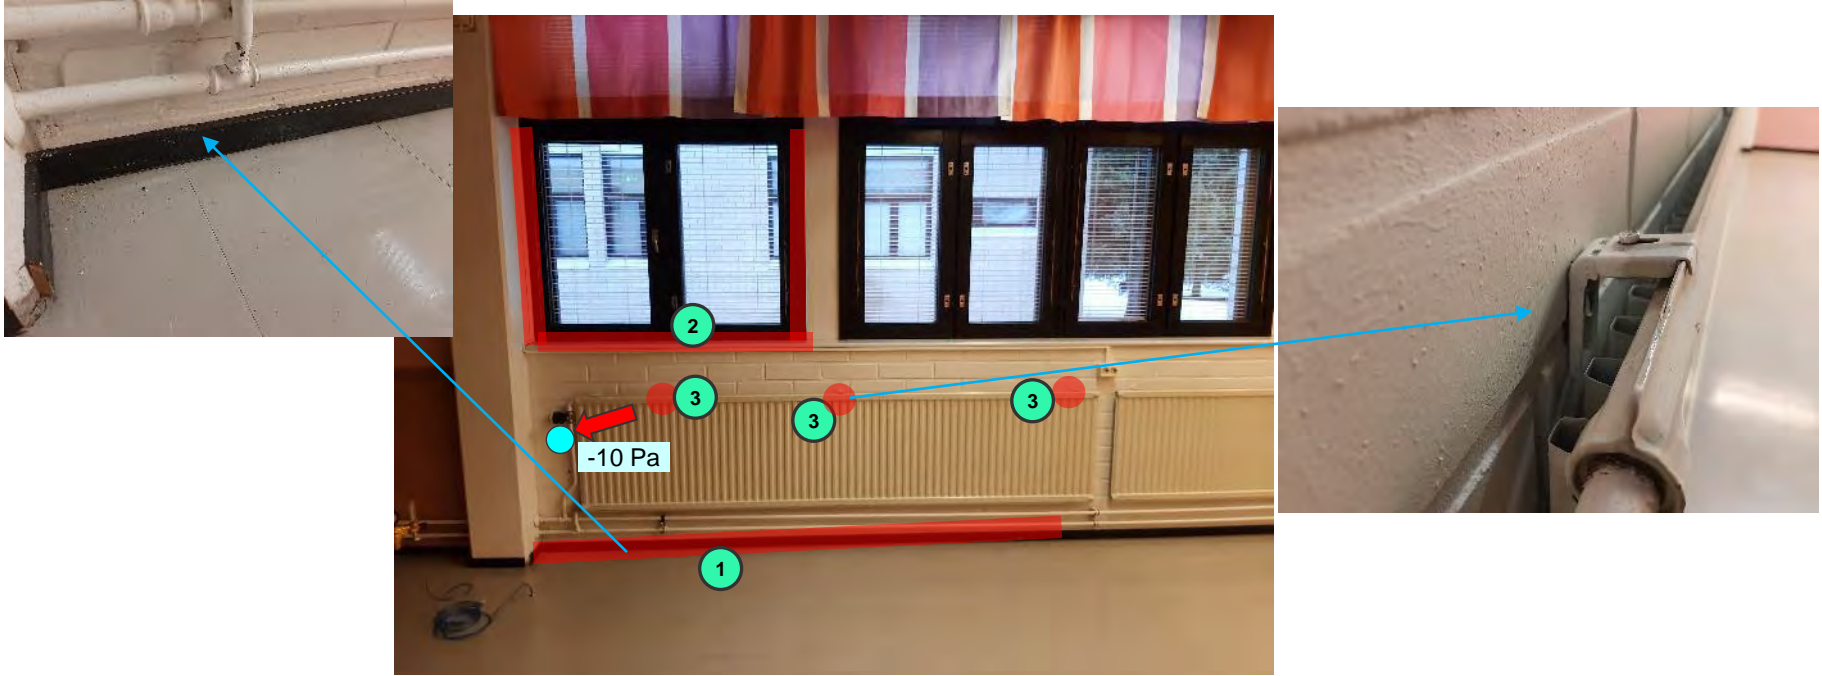
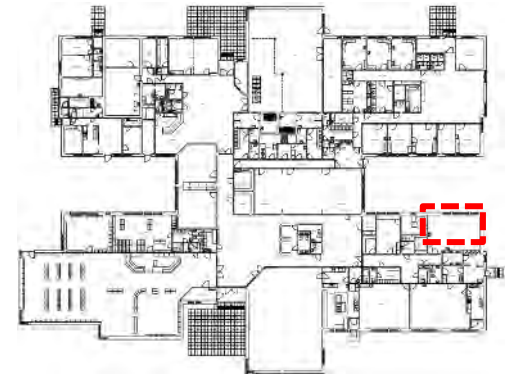
# Tilan 1116 Ulkoseinän (US1) merkkiainetutkimus 18.1.2023

1. Merkittävä vuoto alapohjan ja ulkoseinän liittymässä
2. Merkittävä vuoto ikkunan ja ulkoseinän liittymässä
3. Merkittävä vuoto patterin kiinnikkeissä

Merkkiainekoe tehtiin käyttäen typpi-vety-seosta ja Inficon Sensistor XRS9012 -vetyilmalaitteistoa. Tila oli noin 10 Pa alipaineinen ulkoilmaan nähden. Normaaliolosuhteissa paine-ero oli n. -8 Pa. Alipaineistus toteutettiin erillisellä blowerdoor alipaineistuslaitteella.

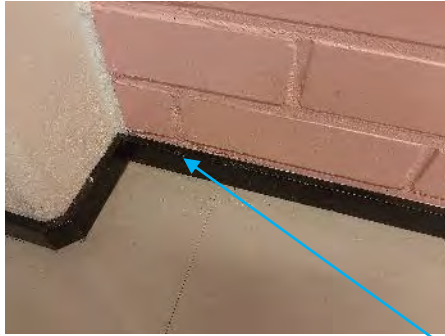
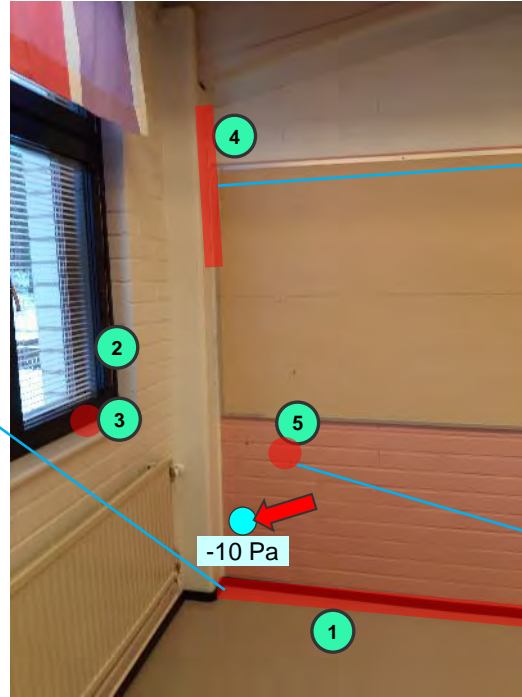
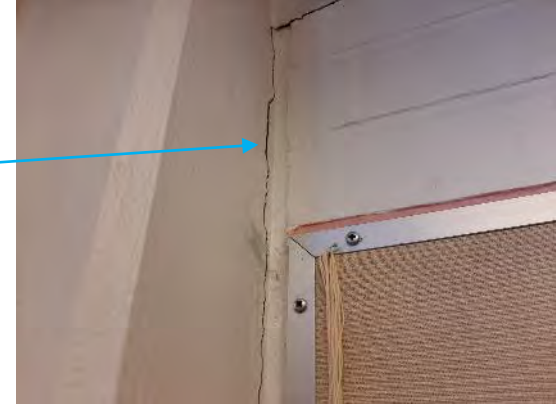
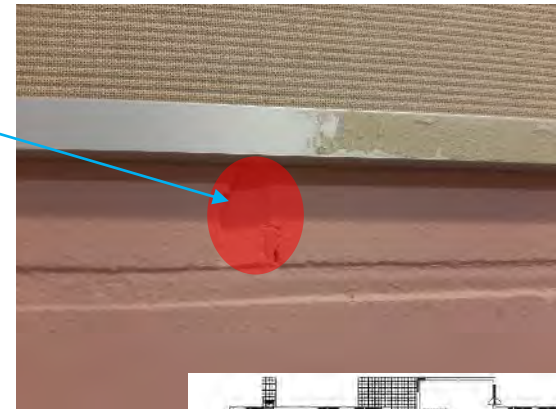
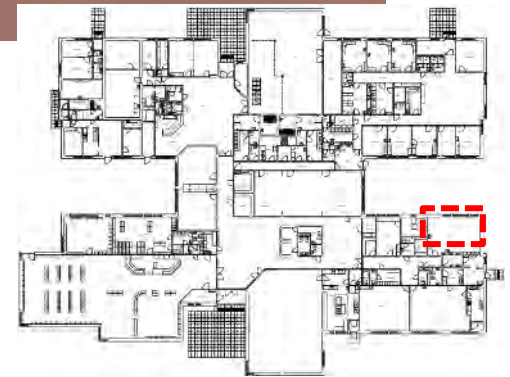
# Tilan 1116 Ulkoseinän (US1) merkkiainetutkimus 18.1.2023

1. Merkittävä vuoto alapohjan ja ulkoseinän liittymässä
2. Merkittävä vuoto pilarin ja ulkoseinän liittymässä
3. Merkittävä vuoto muuraussauman reiässä

Merkkiainekoe tehtiin käyttäen typpi-vety-seosta ja Inficon Sensistor XRS9012 -vetyilmalaitteistoa. Tila oli noin 10 Pa alipaineinen ulkoilmaan nähden. Normaaliolosuhteissa paine-ero oli n. -8 Pa. Alipaineistus toteutettiin erillisellä blowerdoor alipaineistuslaitteella.

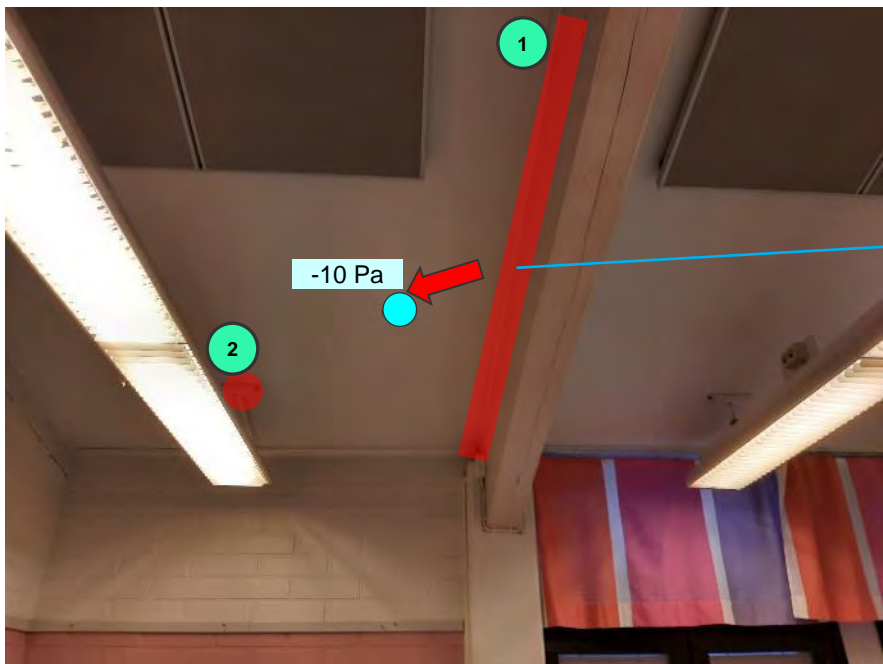
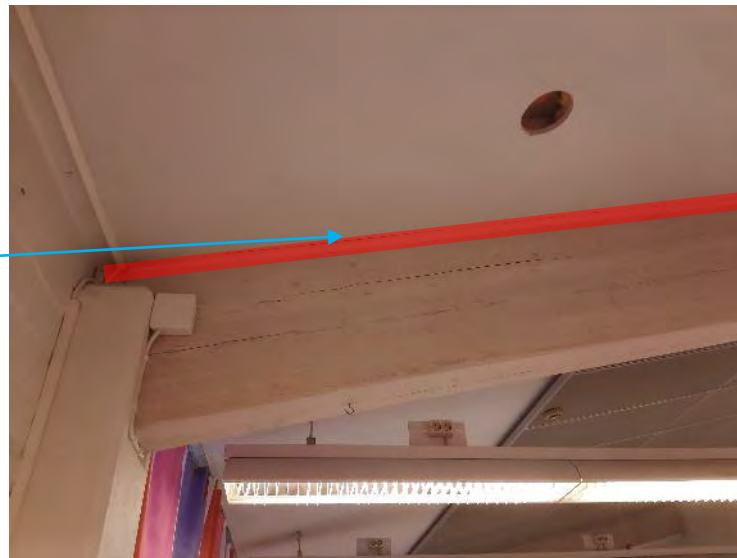
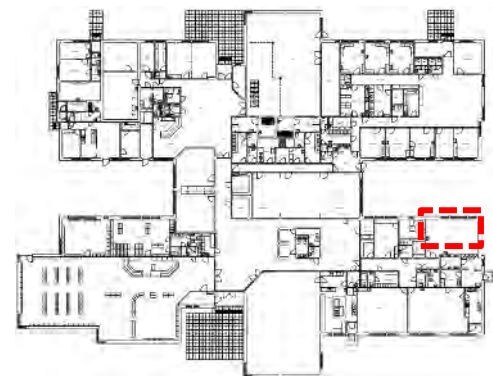
# Tilan 1116 Yläpohjan (YP1) merkkiainetutkimus 19.1.2023

1. Merkittävä vuoto yläpohjan ja kertopuu palkin liittymissä
2. Merkittävä vuoto valaisimen kannakkeissa

Merkkiainekoe tehtiin käyttäen typpi-vety-seosta ja Inficon Sensistor XRS9012 -vetyilmalaitteistoa. Tila oli noin 10 Pa alipaineinen ulkoilmaan nähden. Normaaliolosuhteissa paine-ero oli n. -8 Pa. Alipaineistus toteutettiin erillisellä blowerdoor alipaineistuslaitteella.

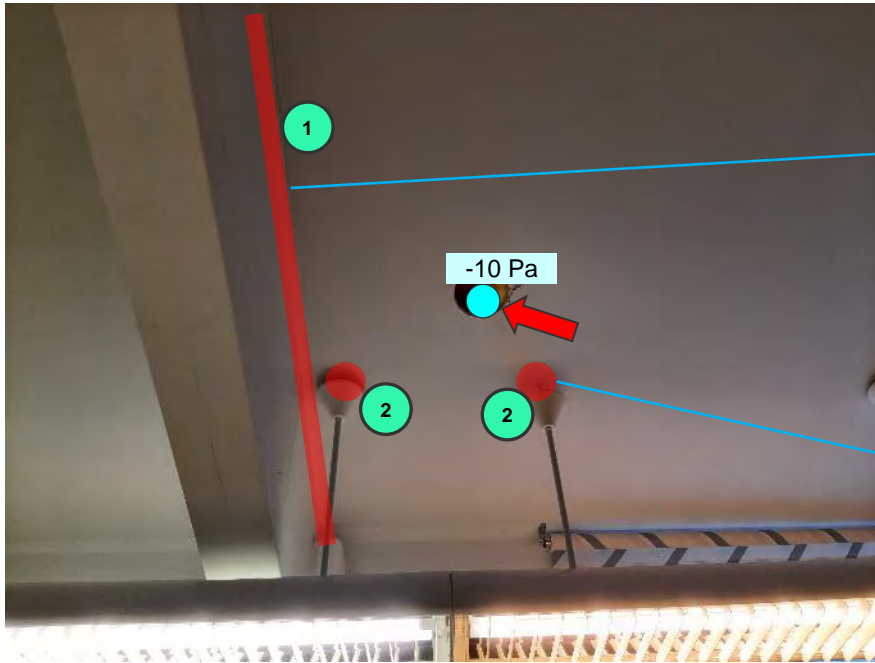
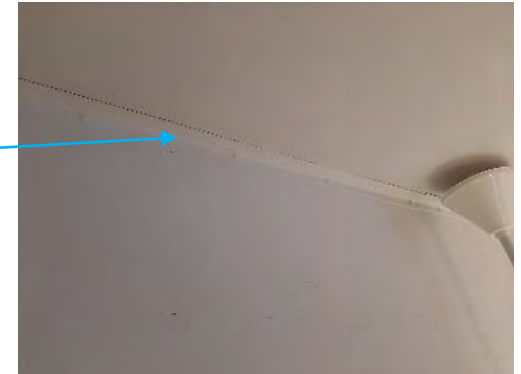
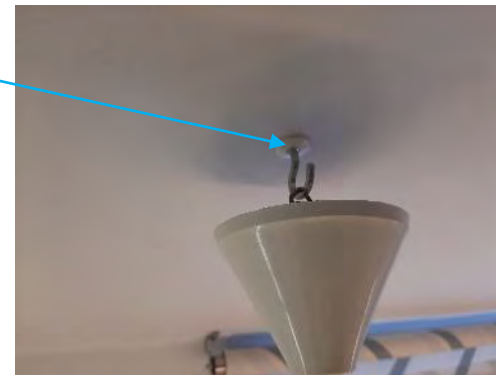
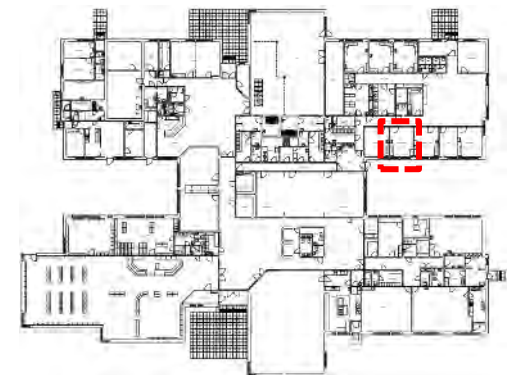
# Tilan 1068 Yläpohjan (YP1) merkkiainetutkimus 19.1.2023

1. Merkittävä vuoto yläpohjan ja kertopuupalkin liittymässä
2. Merkittävä vuoto valaisimien kannakkeissa

Merkkiainekoe tehtiin käyttäen typpi-vety-seosta ja Inficon Sensistor XRS9012 -vetyilmalaitteistoa. Tila oli noin 10 Pa alipaineinen ulkoilmaan nähden. Normaaliolosuhteissa paine-ero oli n. -8 Pa. Alipaineistus toteutettiin erillisellä blowerdoor alipaineistuslaitteella.
