KISSANSALMEN TUTKIMUKSET 2024

Tiedotustilaisuus 30.1.2025,

Ramboll Finland Oy, Jukka Tengvall

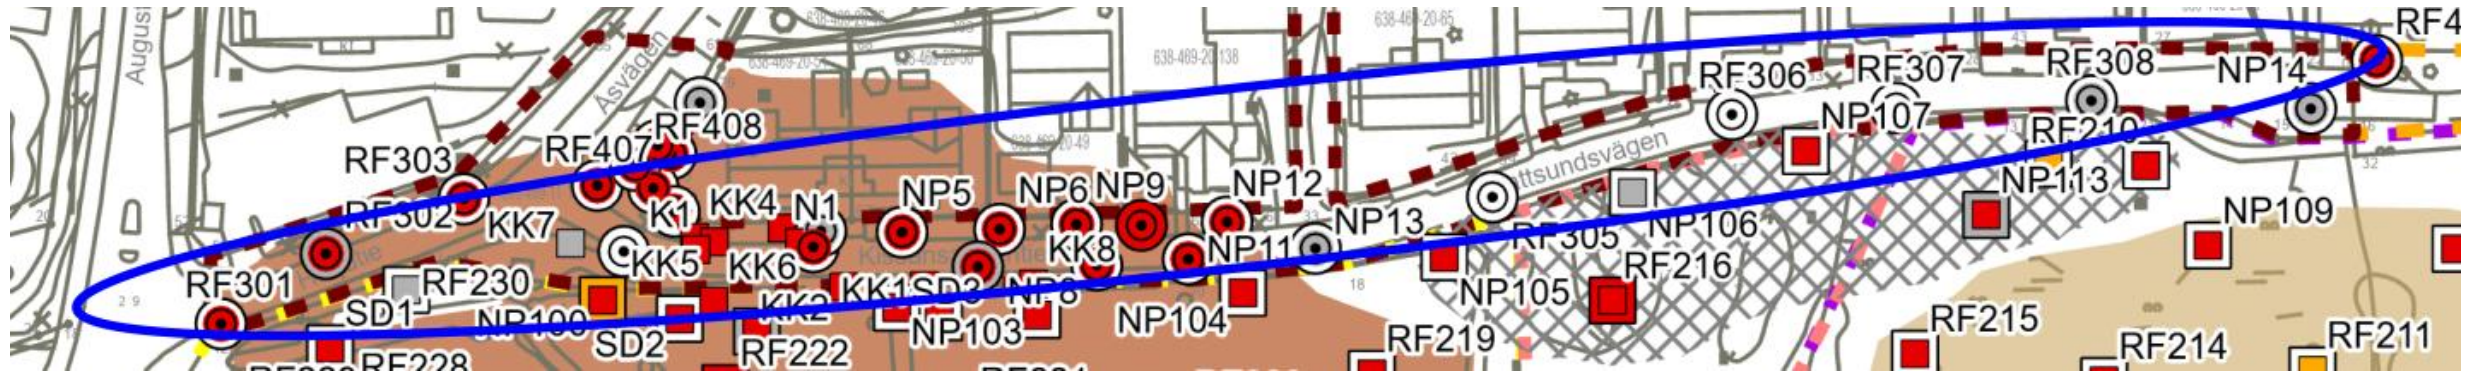
TULOKSIA ALUEITTAIN TIEALUEET

- Rikkikiisukuonaa todettu kissansalmentien länsiosassa ja Harjutiellä August Eklöfin tien risteykseen saakka
- Kuonassa pitoisuudet samankaltaisia kuin muuallakin kuonatäytöissä
- Kissansalmentien itäosalla ei kuonaa tai pilaantuneisuutta

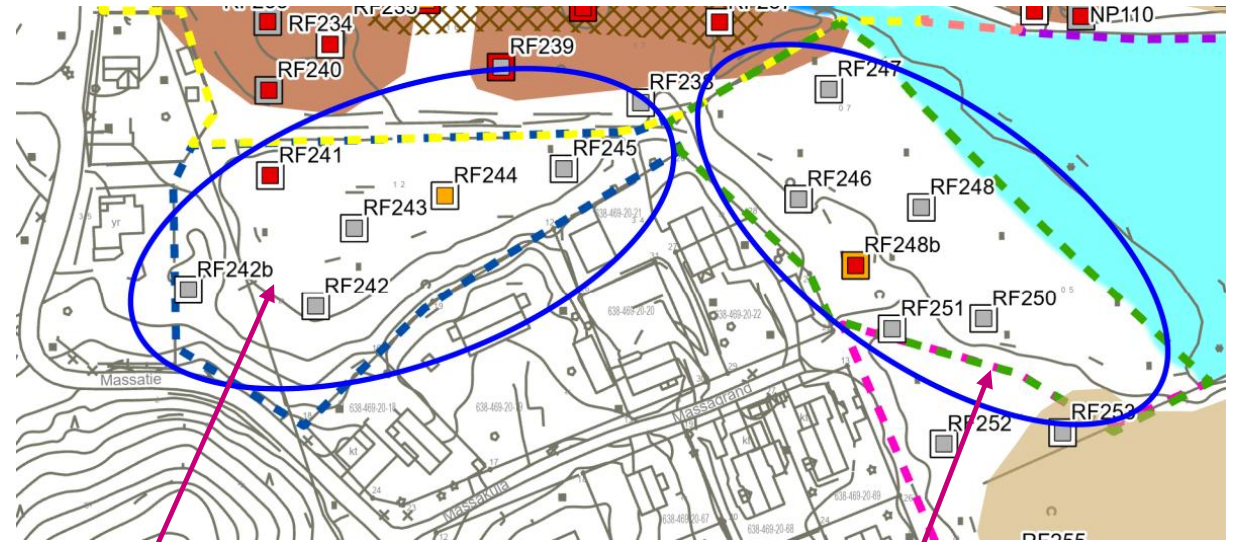
TULOKSIA ALUEITTAIN YHDYSKUNTAJÄTEALUE JA KOSTEIKKO

- Yhdyskuntajätealueella yksittäisiä alemman tai ylemmän ohjearvon ylityksiä kuparilla, lyijyllä ja sinkillä sekä PAH-yhdisteiden kynnsarvon ylitys.
- Kosteikon alueella yksittäisiä alemman tai ylemmän ohjearvon ylityksiä arseenilla kuparilla, lyijyllä ja sinkillä sekä PAH-yhdisteillä.

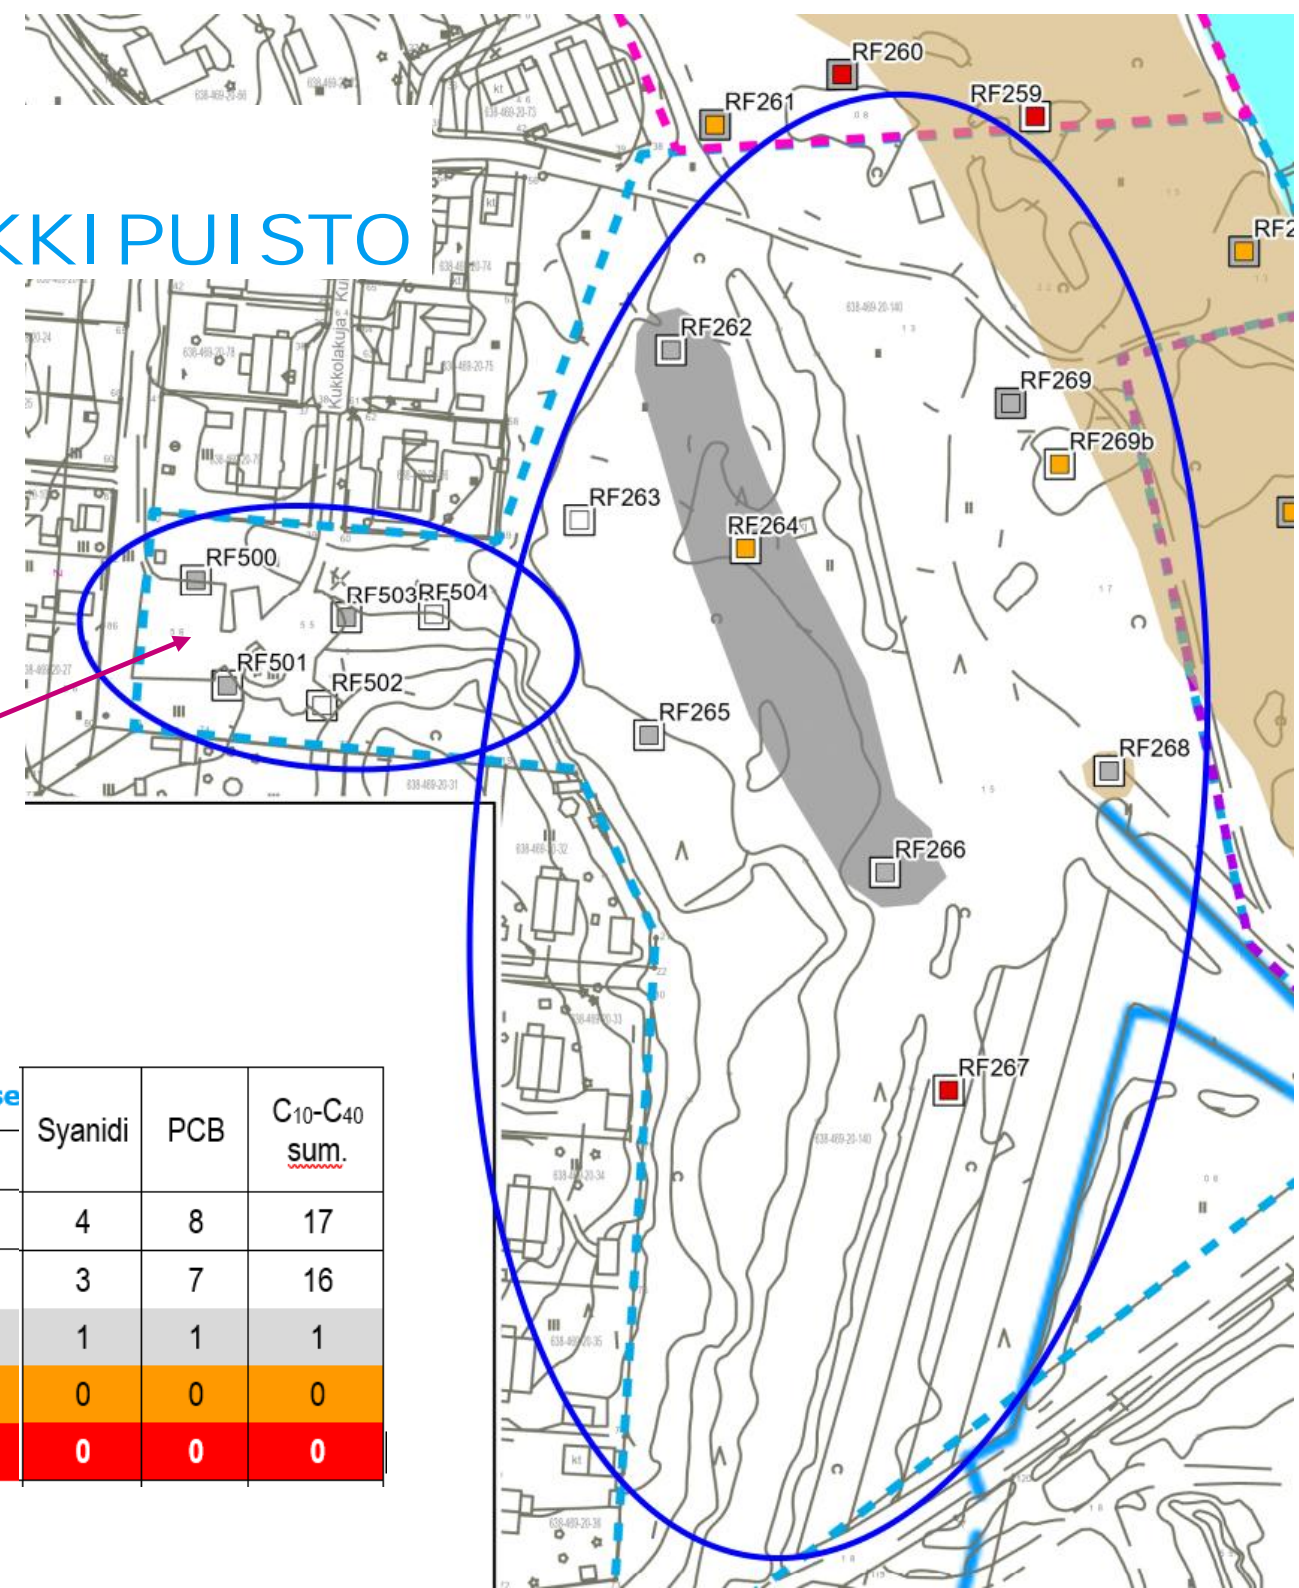
TULOKSIA ALUEITTAIN TÄYTTÖALUE, RAKENNUKSET, LEIKKIPUISTO

- Yksittäisiä alemman tai ylemmän ohjearvon ylityksiä kuparilla, lyijyllä ja sinkillä,
- Yksittäisiä kynnysarvojen ylityksiä syanidilla PCB:llä ja öljyhiilivedyillä (C10-40)

Leikkipuistossa vain arseenin kynnysarvon ylityksiä.

Pitoisuudet (<7 mg/kg)
luontaisten taustapitoisuuksien tasolla

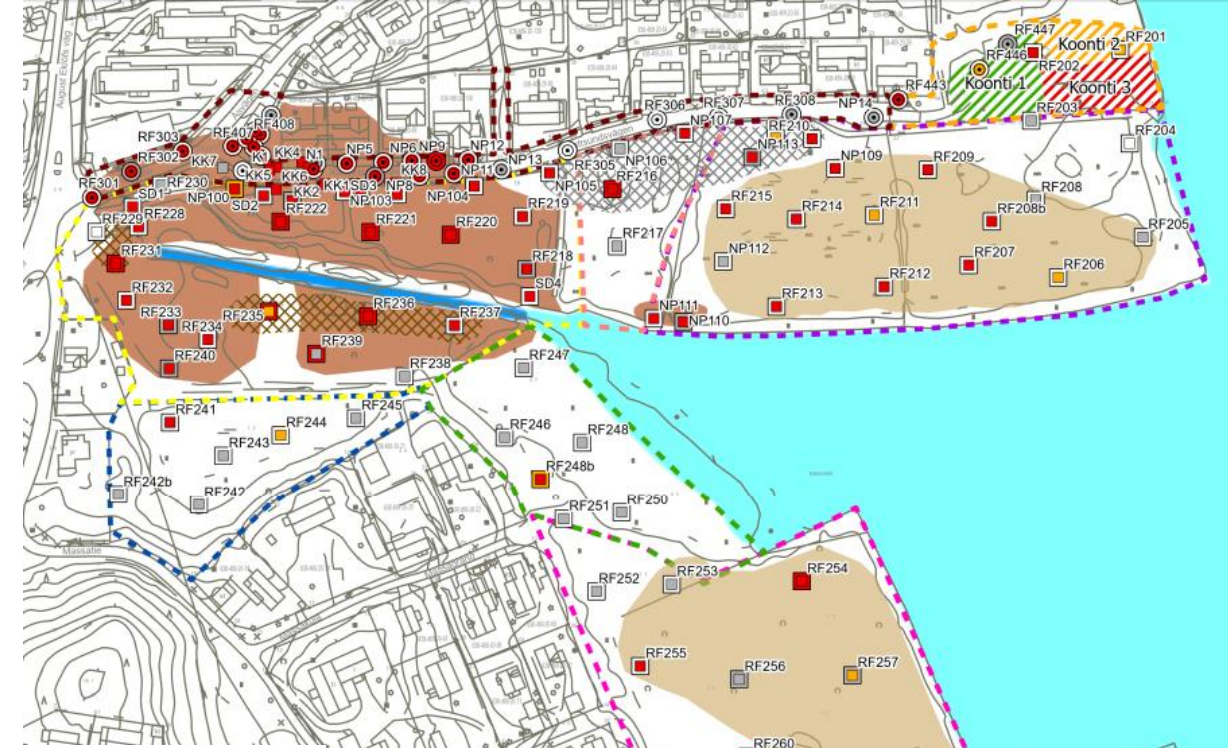
JÄTEHAVAINNOT YLEISESTI

Laajoja yhtenäisiä jätetäyttöjä:

- Pohjoisosassa laaja kuonatäyttöalue
- Pohjoisosassa hake/kuorijätettä
- Kissanalmentien eteläpuolella rakennusjätettä.
- Ruoppausaltaissa ja rannan täyttöalueella laajalti / paljon puujätettä (lautaa, rimaa, pölkkyjä yms.)
- Eteläosan täyttöalueella tumma täyttökerros, todennäköisesti tuhkaa
- Myös muualla todettiin tutkimuspisteissä satunnaisesti jätteitä mm. rakennus- ja puujättejakeita.
- Sellutehtaan 0-kuitua todettiin useissa pisteissä, mutta selvää yhtenäistä aluetta ei voitu rajata. 0-kuidun havainnointi hankalaa maa-ainekseen sekoittumisen ja hajoamisen vuoksi

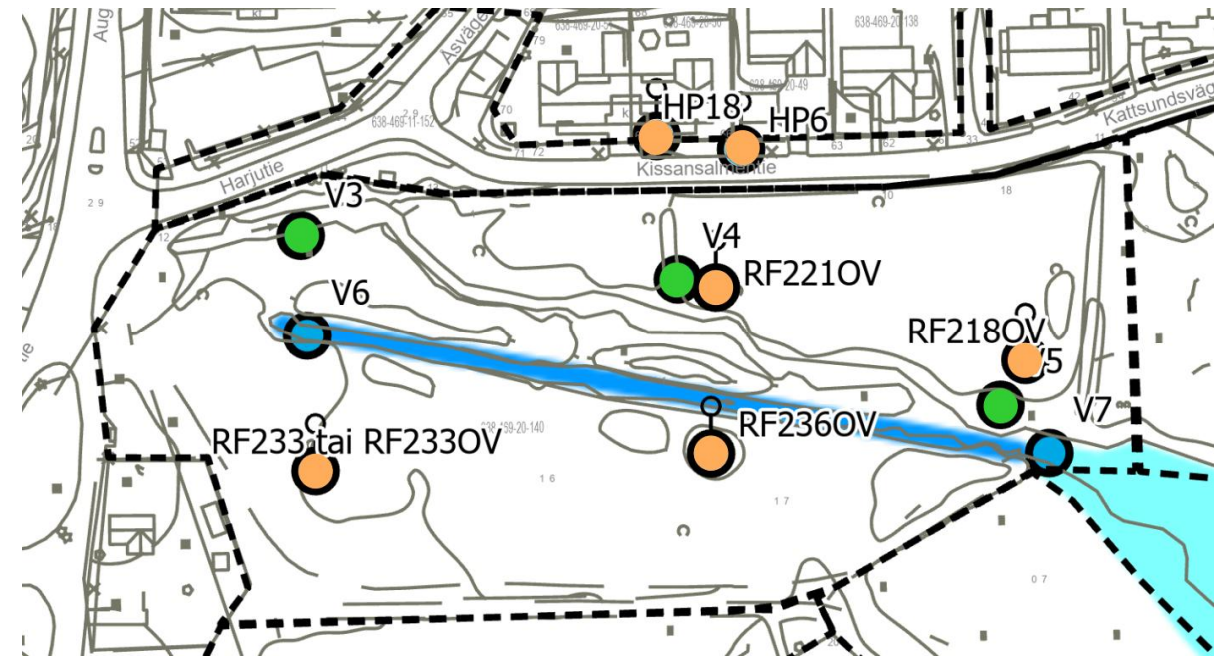
VESITULOKSIA

Kuonatäytön alueella:

- Orsivedessä (täytön sisäinen vesi) paikoin korkeita metallien pitoisuuksia.
- Ojavesissä osittain hieman kohonneita metallipitoisuuksia, pitoisuudet kuitenkin 1 – 2 kertaluokkaa pienempiä kuin orsivesissä
- Hulevesien purkuputken päässä (V6) metallipitoisuudet pieniä
- Merivedessä (V7) metallipitoisuudet pieniä, kuitenkin vähän suurempia kuin huleveden purkukohdassa
- Tulosten perusteella kuonalla ei vaikuttaisi olevan kovin merkittävää vaikutusta meriveden metallipitoisuuksiin
- Meriveden pitoisuuksilla ei vaikutusta virkistyskäyttöön

Ruoppausaltaat ja rannan muu täyttöalue:

- Orsivedessä kohonneita metallipitoisuuksia
- Ei merivesinäytteitä

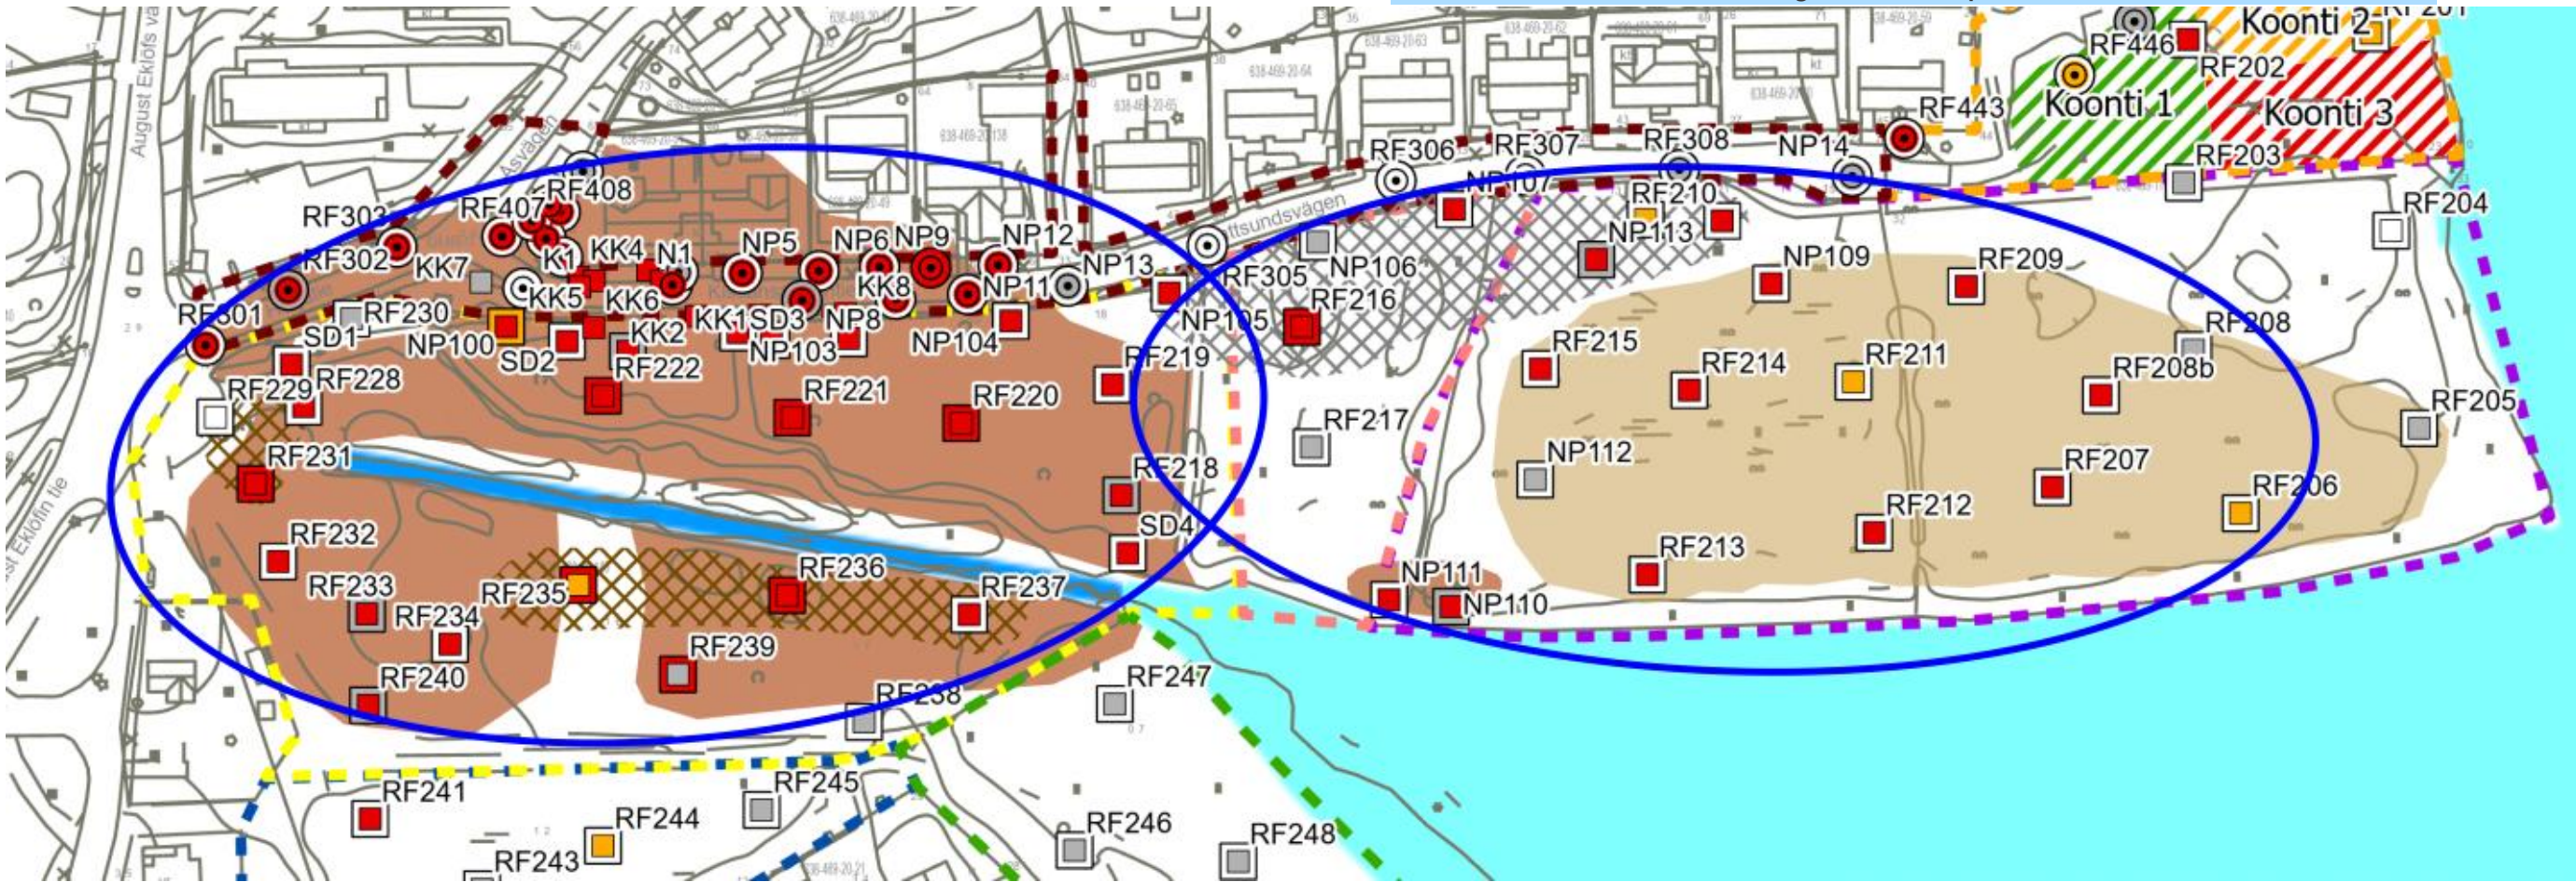
Puhdistustarvetta myös pohjoisella ruoppausallasalueella ja rakennusjätealueella

- Rakennusjätealueella pintamaassa pistemäisesti suuria lyijypitoisuuksia
- Ruoppausaltaalla pieni kuonakohta, muuten laajalti kohonneita lyijypitoisuuksia, lyijyä paikoin myös pintamaassa
- Mahdollinen terveysriski lapsille
